# Besiktningsprotokoll

Anticimex Försäkringsbesiktning i samarbete med Fastighetsbyrån

| Fastighetsadress:<br>Bräcka 27 | |

| Besiktningsdatum:<br>2025-06-23 | Protokollnummer:<br>69065252 |

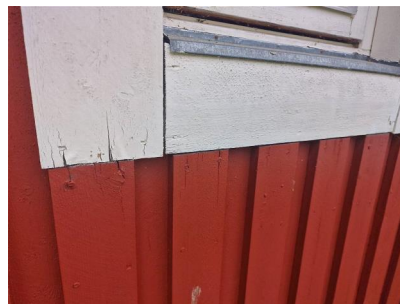
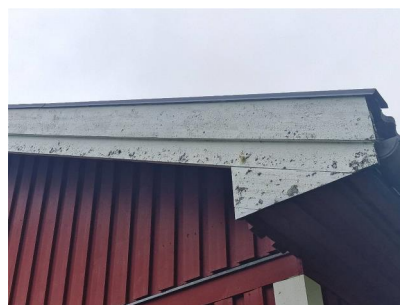
Påväxt södra sidan  
Foder är fuktpåverkade i änden och sprickor förekommer

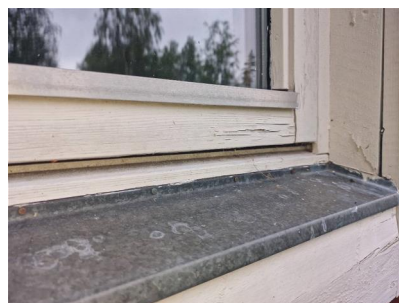
Underhållsbehov kan noteras på nedre del av fönster

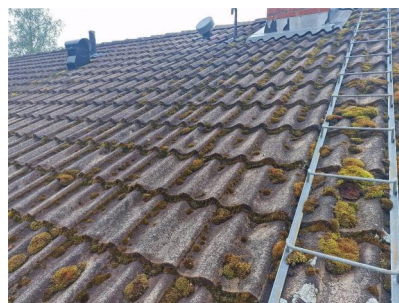
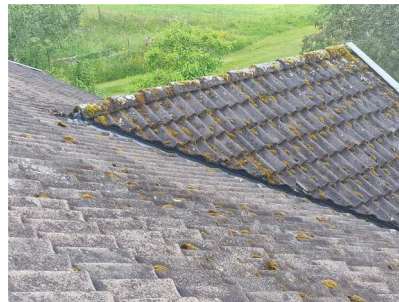
Yttertaket är äldre och mossor förekommer.

Takpannor, plåtdetaljer och underlagspapp har enligt vår bedömning en begränsad livslängd. Eftersom husets taktäckning är äldre har det ett minskat motstånd mot vatteninträngning. Detta i sin tur kan leda till fuktskador på träläkt och vidare ner i underliggande konstruktioner.

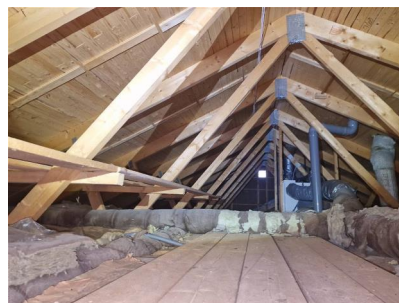
Vid kontroll av vinden uppmättes fuktvärden under kritisk fuktnivå för mikrobiell tillväxt och en normal lukt upplevdes. Fuktkvoten i underlagstak/takbjälkar uppmättes vid besiktningstillfället till ca 9 %.

Fuktfläckar kan noteras på underlagstak omkring skorsten, detta bedöms vara äldre.

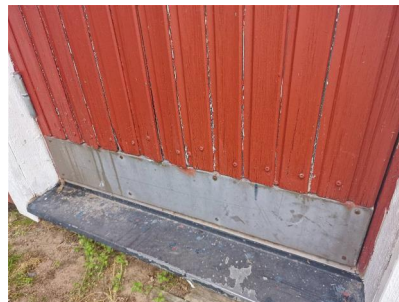
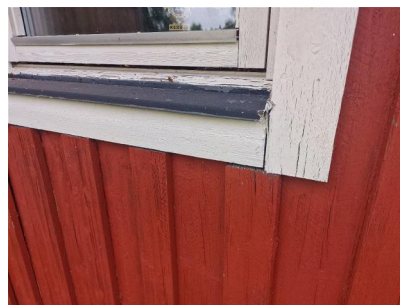
Mindre underhållsbehov kan noteras på delar av fasad och fönster och dörrar.

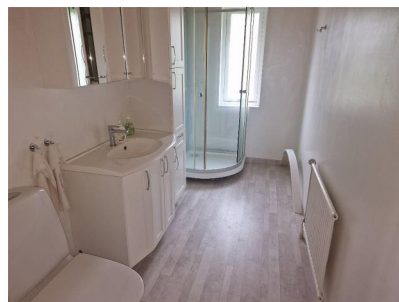
Plastmatta på golv och vägg  
- Rör förekommer genom golv  
- Duschkabin finns

Fuktindikering i utrymmet gav inga förhöjda fuktindikationer.

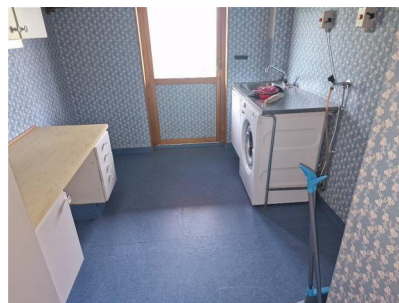
Plastmatta på golv och tapet på vägg  
Äldre beklädnad  
Äldre gjutjärnsbrunn med mattsläpp omkring brunnen.  
Utrymmet kan med fördel renoveras.

Fuktindikering i utrymmet gav inga förhöjda fuktindikationer.

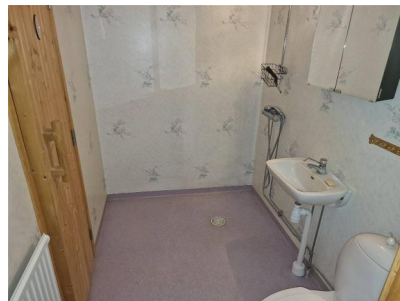
Plastmatta på golv och vägg  
Rör förekommer genom golv  
Äldre golvbrunn med mattsläpp omkring

Fuktindikering i utrymmet gav inga förhöjda fuktindikationer.
