# Besiktningsprotokoll

Anticimex Försäkringsbesiktning i samarbete med Fastighetsbyrån

| Fastighetsadress:<br>Mellangrindsvägen 36a | |

| Besiktningsdatum:<br>2025-06-23 | Protokollnummer:<br>69058217 |

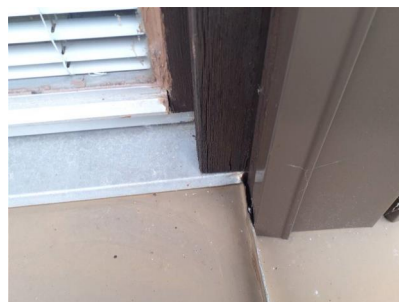
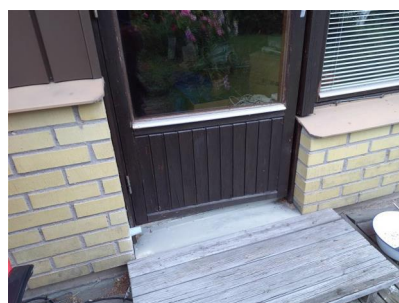
Fönsterbleck är otäta vid infästningar.

Eftersom fönsterblecken är otäta finns risk att vatten rinner in i väggen vilket i sin tur kan leda till fuktskador i väggkonstruktionen.

Målningsbehov/torrspäckor finns på fönster och dörrar.

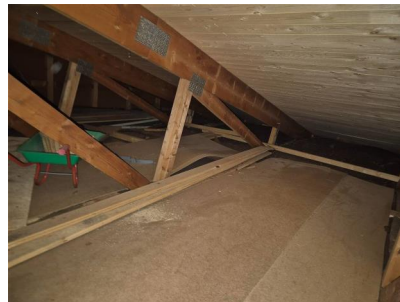
Vid kontroll av vinden uppmättes fuktvärden under kritisk fuktnivå för mikrobiell tillväxt.

En liten äldre fuktfläck finns i underlagstak/takstol vid ventilationsgenomföring, fuktindikering utan anmärkning.

Fuktkvoten i underlagstak/takbjälkar uppmättes till 8 %.  
Risk för mikrobiell tillväxt föreligger om fuktkvoten överstiger 17%.

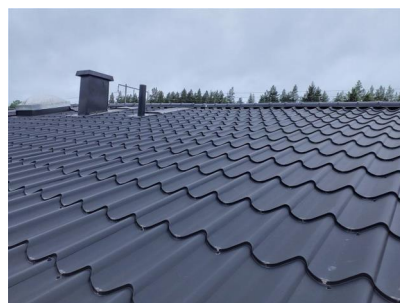
Inget att notera.

Tak besiktat från markstege.

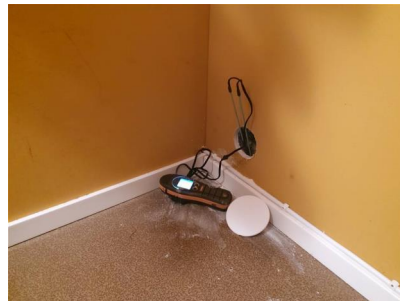
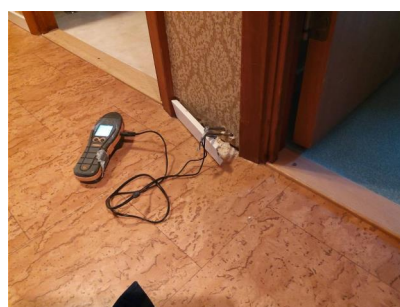
Vid kontroll av konstruktion uppmättes fuktvärden under kritisk nivå för mikrobiell tillväxt och normal lukt upplevdes.

Grundläggningen består av en betongplatta på mark utan underliggande isolering och med flytande golvkonstruktion.

Fuktkvoten uppmättes till 8% både via ett taget 70mm provhål i klädkammaren mot ytterväg. Samt bakom golvlister i hall med två 8mm borrhål för fuktmätning.

Risk för mikrobiell tillväxt föreligger om fuktkvoten överstiger 17%.

Flytande golvkonstruktion och eventuella väggsyllar riskerar att drabbas av fuktskador på grund av naturlig fuktpåverkan om fuktskyddet är bristfälligt utfört alternativt saknas. Fuktvandring kan ske från marken genom betongen till organiskt material genom så kallad kapillärsugning och diffusion, vilket kan leda till skador med lukt av mikrobiell karaktär. Om väggsyllarna är tryckimpregnerade kan även en kemisk lukt förekomma.

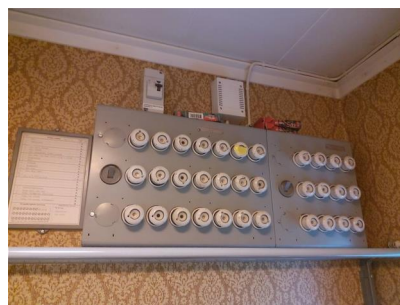
Jordfelsbrytare finns installerad vid elcentralen.

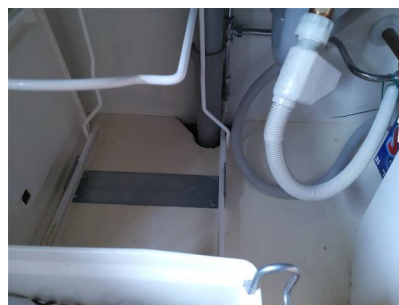
Mikrobiell lukt noterades i diskbänkskåp.

Bottenskivan i diskbänkskåp noterades fuktskadad/ rest sig. Skivan rekommenderar att bytas samt se över underliggande konstruktion/golv under diskbänkskåp.

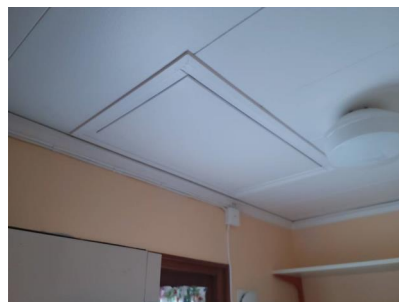
Vindslucka placerad i tak.

När luckan är placerad i ett våtutrymme ökar risken att varmfuktig luft stiger upp till vinden och kan orsaka fuktrelaterade skador.

Rekommenderar montera en tätningslist runt luckan.
