# Besiktningsprotokoll

Anticimex Försäkringsbesiktning i samarbete med Fastighetsbyrån

| Fastighetsbeteckning:<br>Häggatorp 1:143 | |
| Fastighetsadress:<br>Blåklintsvägen 1 | |

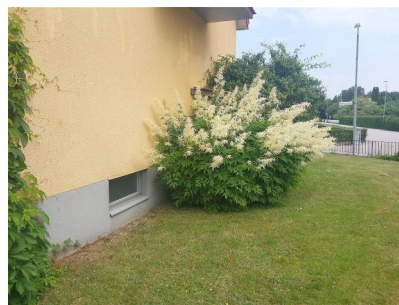
Växter finns i anslutning till grundmur.

När det finns rabatter och växter nära grundmuren finns risk att fukt stannar kvar i väggarna. Detta kan i sin tur orsaka invändiga fuktskador. Växternas rötter kan också skada grundmuren och sätta dräneringsledningen ur funktion.

Området närmast huset rekommenderas att vara fritt från växtlighet.

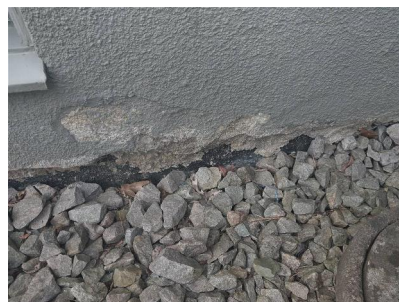
Lokala putssläpp noterades.

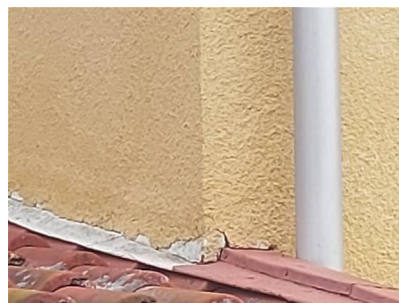
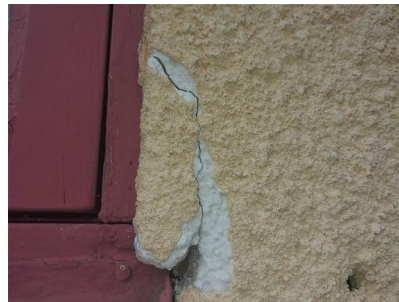
Putsad fasad mot trästomme.

Ytterväggskonstruktionen med en odränerad putsad fasad på en isolering som har en bakomliggande skiva av organiskt material är ur fuktsynpunkt en riskabel konstruktion. Om fukt kommer in i väggkonstruktionen har den svårt att torka ut, vilket kan orsaka fuktskador i bakomliggande konstruktion. Risk för inträngning av fukt är störst vid otätheter runt fönster/dörrar, balkonganslutningar samt vid sprickor i putsen. Risk för skador ökar på fasader mot väderutsatta lägen.

Mindre lokala sprickor noterades.

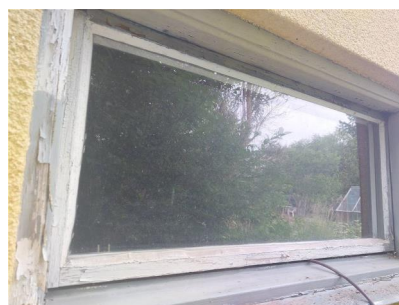
Några fönster är i behov av målning/underhåll.

Fönsterbågar och fönsterkarmar där målningsbehov finns riskerar att få fukt- och rötskador på grund av sämre vattenavvisande förmåga.

För att öka livslängden på fönster rekommenderas målning och underhåll.

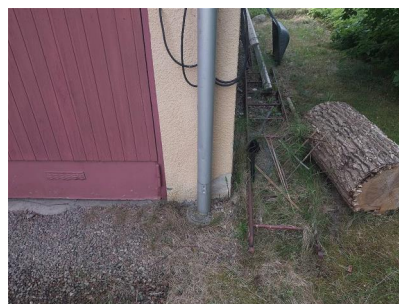
Lövsilar finns inte på garagets stuprör.

När det saknas lövsilar så finns det risk att det blir stopp i dagvattenledningen.

För att hindra stopp i dagvattenledningar rekommenderas komplettering av lövsilar.

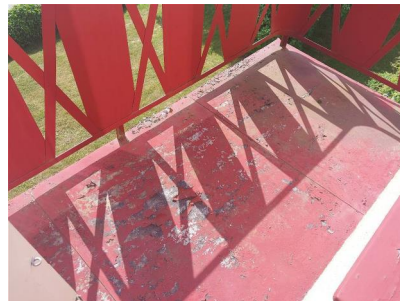
Balkongen har lokala rostangrepp och färgsläpp.

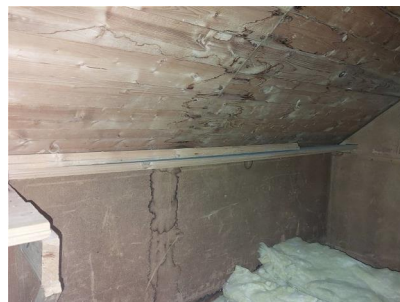
Underlagstaket har äldre fuktfläckar.

Noterade fuktfläckar uppstod innan takomläggningen.

Fuktkvoten uppmättes till 12%.

Risk för mikrobiell tillväxt föreligger om den relativa fuktigheten i den omgivande luften är över 75%, vilket i furuvirke motsvarar en fuktkvot (FK) på 17%.

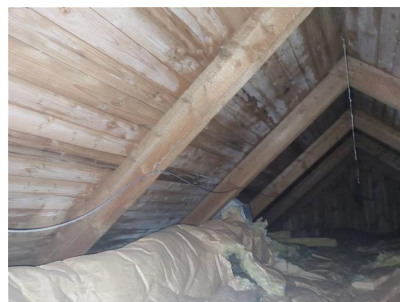
Mikrobiell påväxt finns på underlagstaket.

Den upptäckta mikrobiella påväxten på underlagstaket kan vara ett tecken på att vinden tillförs fukt inifrån bostaden och/eller uteluften.

Detta är troligen inomhusluften. Läs mer på allmänt nedan gällande ventilationen under Entréplan/Allmänt hela huset.

Fuktkvoten uppmättes till 12,5%.

Risk för mikrobiell tillväxt föreligger om den relativa fuktigheten i den omgivande luften är över 75%, vilket i furuvirke motsvarar en fuktkvot (FK) på 17%.

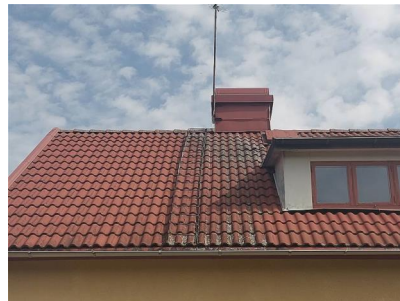
Taket är endast besiktigt från mark då takstegen är rostangripen och godkänd stege saknades.

Inga synliga brister kunde ses från markplan.

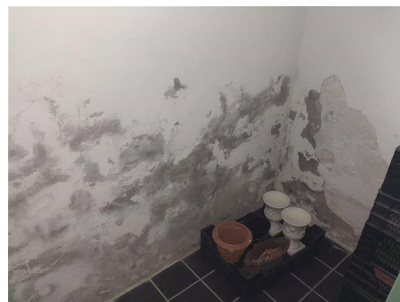
Utvändigt fuktskydd är äldre än 20 år.

Eftersom källarens utvändiga fuktskydd (dagvattenssystem, dräneringssystem samt källarytterväggarnas utvändiga fuktskydd) är äldre än 20 år, vilket betraktas som dessa delars genomsnittliga tekniska livslängd, så kan systemet ha nedsatt funktion. Detta ökar risken för invändiga fuktskador i källaren.

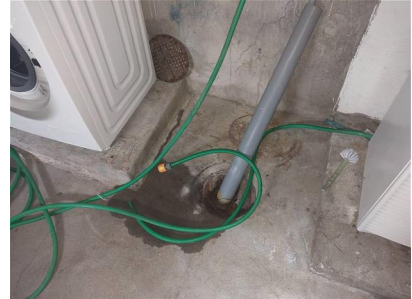
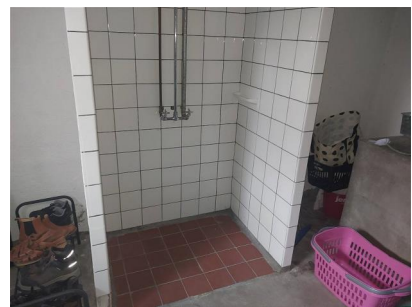
Gjutjärnsbrunnen är rostangripen vid tvättmaskinen.  
Det finns risk att golvbrunnen rostar sönder.

Det saknas en golvbrunn i duschen.

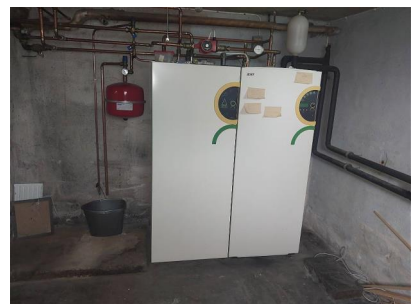
Golvbrunn finns inte i utrymmet.

I denna typ av utrymme bör en golvbrunn finnas.

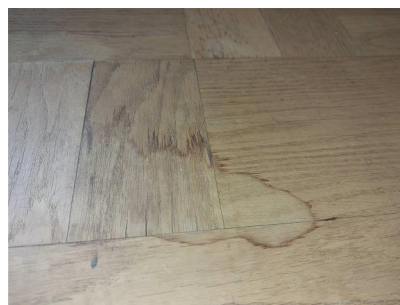
Gamla fuktfläckar noterades på golvet.

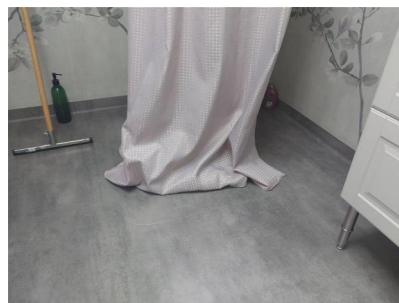
Golvlutning.

Golvfall mot golvbrunnen är lokalt i duschzonen.
