## Objekt

| Uppdragsnamn | 373778LSN |
| Adress | Simmarvägen 12 |
| Besiktningstyp | Vattenskada |

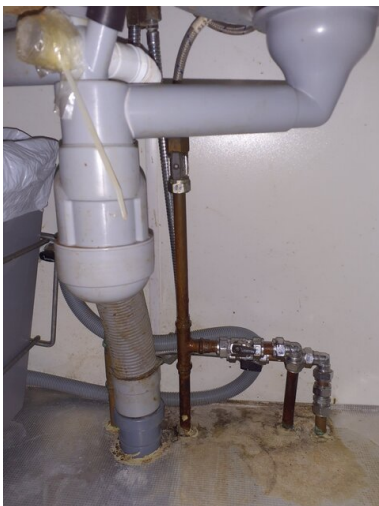
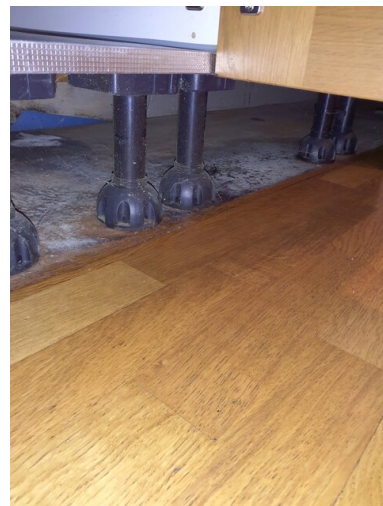
Skadat parkettgolv under köksskåpet

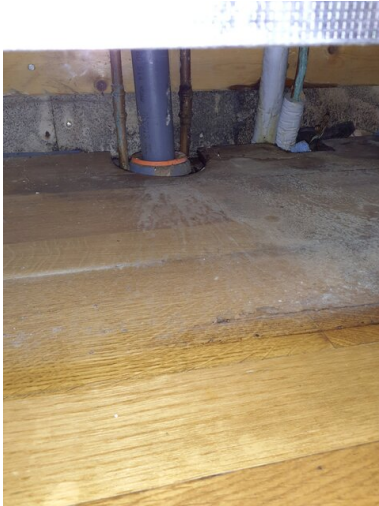
Mikrobiella påväxter på gipsvägg samt skadat parkettgolv

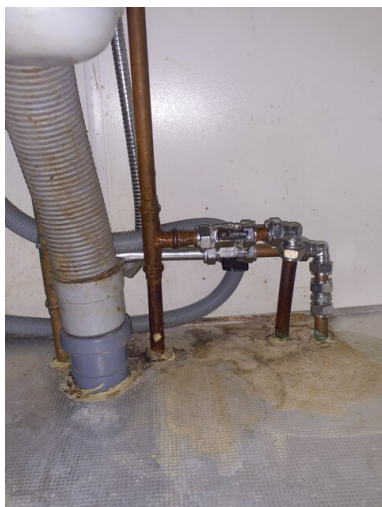
### Skadeorsak

| Skadeorsak | Ledningssystem<br>Det har bildats kondens på kallvattenledningen i köket och har sedan droppat ner. Ledningen är oisolerad vilket har möjligtgjort kondensbildning särskilt nu under varmare perioder. |

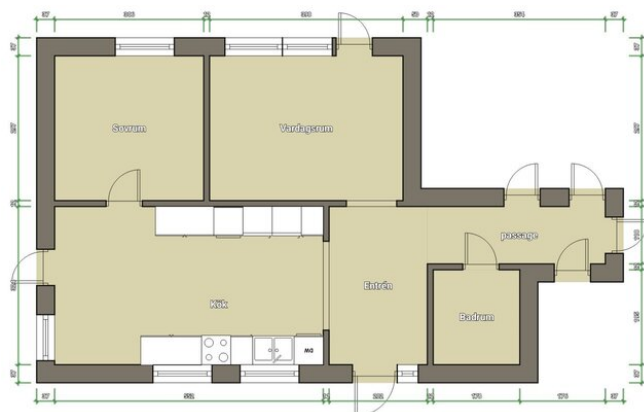
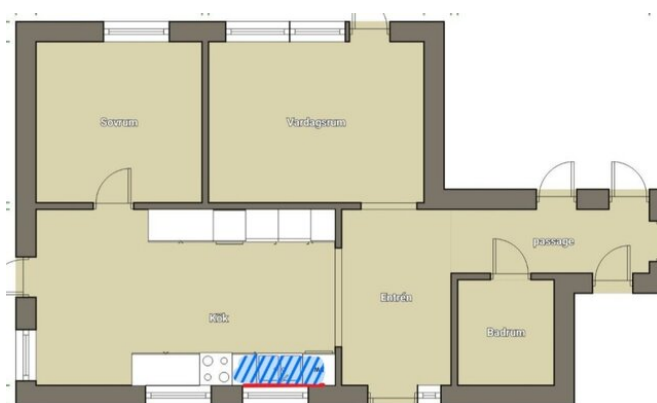
### Skadeomfattning

| Skadeomfattning | Man kunde uppmäta förhöjda fuktkvotvärden på golvet samt på gipsväggen. mikrobiella påväxter kunde noteras på golvet samt gipsvägg. |
