# Besiktningsprotokoll

Anticimex Försäkringsbesiktning i samarbete med Fastighetsbyrån

| Fastighetsadress:<br>Massavägen 44 | |

| Besiktningsdatum:<br>2025-06-23 | Protokollnummer:<br>69082293 |

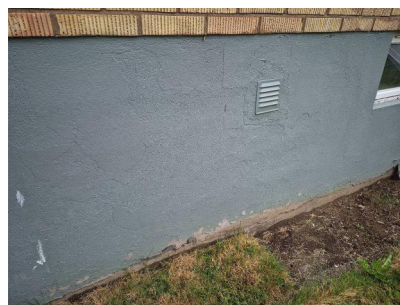
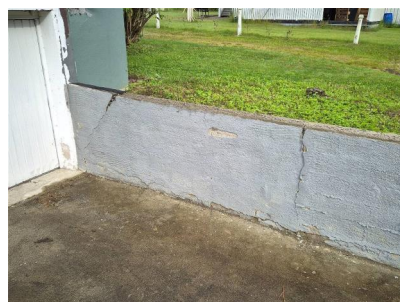
Sprickor/färgsläpp finns på sockel.  
Sprickor och frostsprängningar finns i mur till infart av garage.

Dessa bedöms inte ha lett till bakomliggande skador. Muren kan få ytterligare sprickor och frostsprängningar.

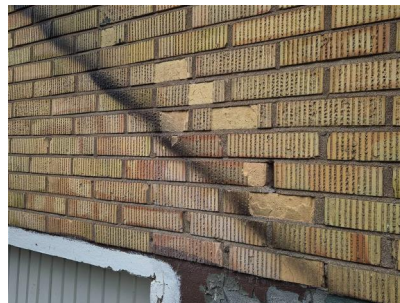
Missfärgning finns på tegelfasadens baksida efter att den äldre carporten har tagits bort.

Enstaka vittringskador noterades på samma ställe.

Detta bedöms inte ha lett till några bakomliggande skador.

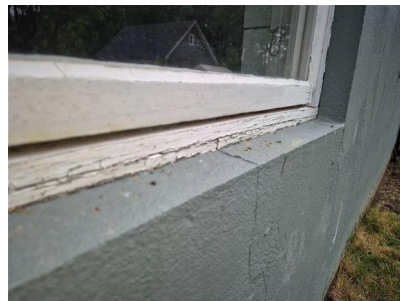
Källarfönster börjar bli i behov av målning och underhåll.

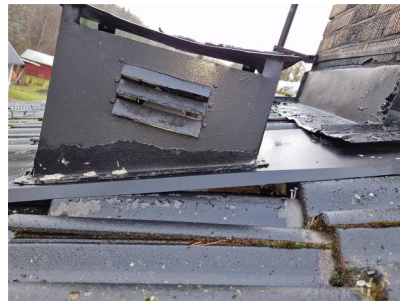
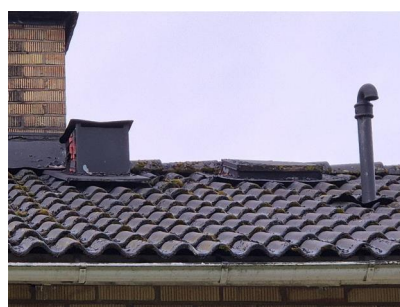
Yttertaket är äldre.  
Färgsläpp finns på takpannor och plåtdetaljer.  
Plåthuvor och plåtdetaljer är otäta ner mot takpannorna.  
Vindskivor är i behov av tvättning/målning.  
Fuktrinrängning finns på vinden på vissa ställen.  
Mossa finns delvis på yttertaket.  
Bristfälligt överlapp på vissa takpannor.

Takpannor, plåtdetaljer och underlagspapp har enligt vår bedömning en begränsad livslängd. Eftersom husets taktäckning är äldre har det ett minskat motstånd mot vatteninträngning. Detta i sin tur kan leda till ytterligare fuktskador på träläkt och vidare ner i underliggande konstruktioner.

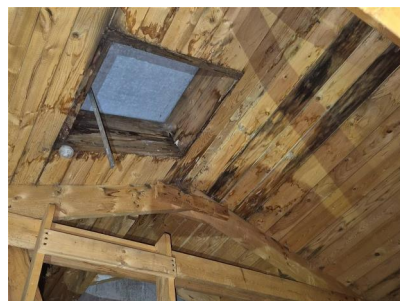
Underlagstaket har fuktfläckar vid genomföringar som har förhöjd fuktkvot.

Kontakt rekommenderas att tas med takentreprenör för att kontrollera omfattning och åtgärder.

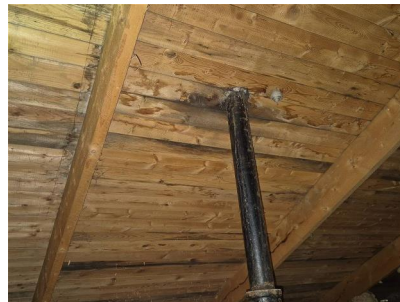
Vid kontroll av övriga vinden uppmättes fuktvärden under kritisk fuktnivå för mikrobiell tillväxt och en normal lukt upplevdes. Fuktkvoten i underlagstak/takbjälkar och vid missfärgningar mellan takstolar uppmättes till 11–12 %.

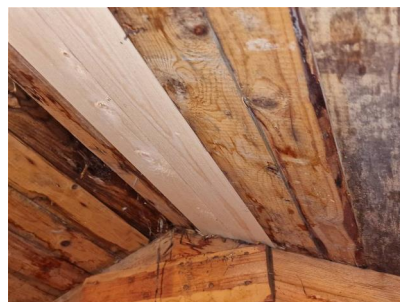
Äldre missfärgningar efter lufläckage finns på underlagstaket, dessa bedöms äldre då liten del av råspont är utbytt och inga missfärgningar finns på den nya råsponten.

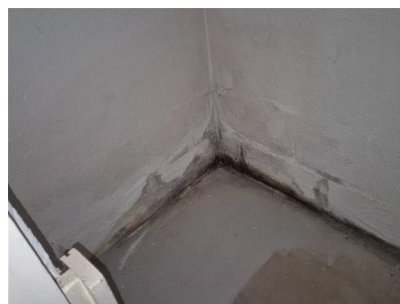
Utvändigt fuktskydd är äldre. Mindre färgsläpp finns på ytterväggar samt missfärgning under trappförråd i ytterhorn.

Eftersom källarens utvändiga fuktskydd (dagvattenssystem, dräneringssystem samt källarytterväggarnas utvändiga fuktskydd) är äldre, så kan systemet ha nedsatt funktion. Detta ökar risken för invändiga fuktskador i källaren.

Det rekommenderas att man inte placerar organiskt material dikt an betongplattan och väggar.

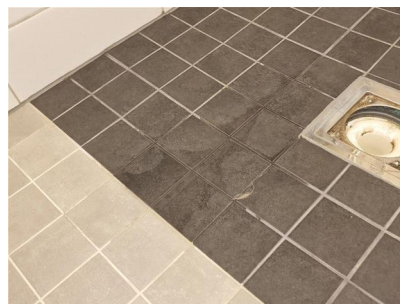
Golvlutning.

Brister i golvets och/eller tätskiktets lutning medför risk för att vatten tränger in i omkringliggande konstruktioner/utrymmen vilket i sin tur orsakar fuktrelaterade skador. Det medför också ökad risk för att vatten blir stående i golvets lågpunkter, vilket kan orsaka missfärgningar på klinker/fogar samt att "unken" lukt uppstår.

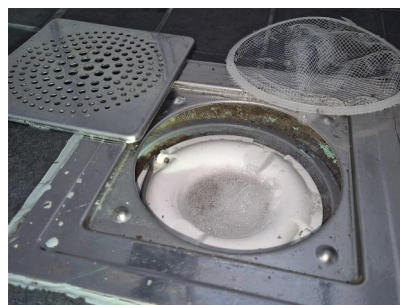
Brunnsmanchett sticker ut under klämring.  
Fönster placerat i duschzon.  
Rör genomföringar finns i golv bakom toalett.

Detta medför en ökad risk för fuktrelaterade skador i underliggande konstruktioner.

För att minska risken för fuktrelaterade skador kan en duschkabin installeras som rekommendation.
