**Fastighetsuppgifter**

Lerum 1:88

Höjdenvägen 107

## Bilaga 1 för kontroll av valda konstruktioner

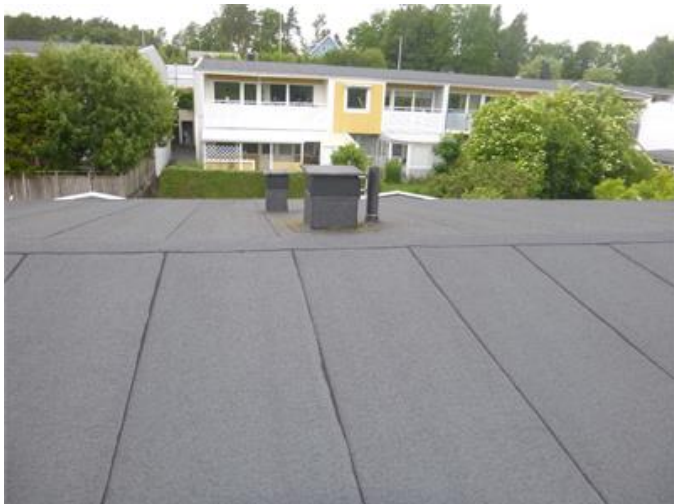
| Besiktningsresultat | | | | | |
|---|---|---|---|---|---|
| Tak | | X | | | Vissa plåtdetaljer är i behov av målning/underhåll. Bild 1 |

Bilden visar vy av tak.

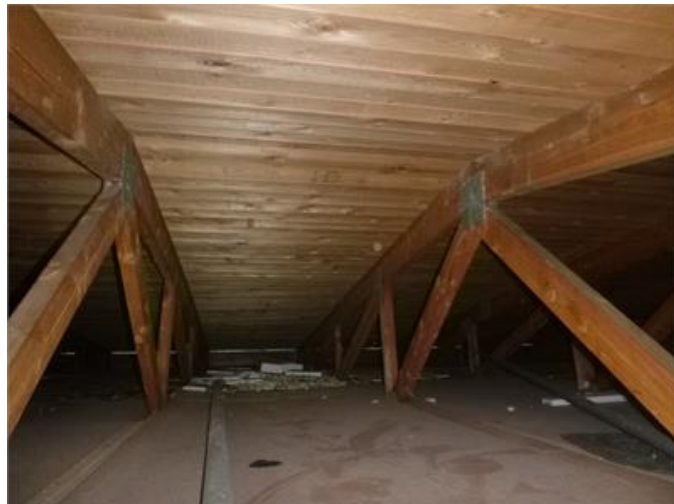
| Besiktningresultat | | | | | |
|---|---|---|---|---|---|
| Vind | | X | | | Mikrobiell påväxt förekommer i utrymmet, se kommentar/risakanalys. Bild 2 |

Om det finns brister i tätningen mellan ett kallt och ett varmt utrymme finns det en risk att relativt varm och fuktig luft kommer ut från det varma utrymmet till det angränsande kalla utrymmet och träffar en kall yta och kondenserar. Missfärgning på yttertakskonstruktionen är en indikering på att inneluften har kommit ut i vinden så att ett gynnsamt klimat för en mikrobiell tillväxt har uppstått. Det kan vara en indikering på att ventilationen inomhus är undermålig. Får detta fortgå finns det en risk att man kan få skador på konstruktioner som i en förlängning påverkar byggnaden negativt.

Bilden visar vy av vind.

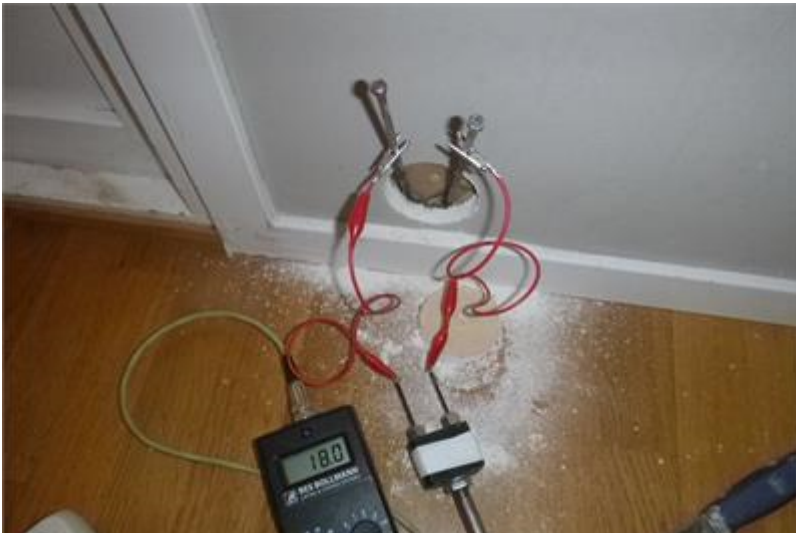
Det kritiska gränsvärdet för mikrobiell tillväxt är ca 17% fuktkvot i trä.

Vid kontroll av konstruktion mättes fuktkvoter stickprovvis i ovankant en ytterväggssyll genom ett provhål i ytterväggen i sovrum 2 till ca 18% fuktkvot samt i en innerväggssyll i förråd 2 till ca 15% fuktkvot. En avvikande lukt kunde kännas i förråd 2.

Det rekommenderas att denna besiktning kompletteras med en fördjupad undersökning för att utreda orsaken till samt omfattningen av de fuktrelaterade skadorna/bristerna.
