# Besiktningsprotokoll

Anticimex Försäkringsbesiktning i samarbete med Fastighetsbyrån

| Fastighetsadress:<br>Björkängsgatan 16 | |

| Besiktningsdatum:<br>2025-06-23 | Protokollnummer:<br>69069672 |

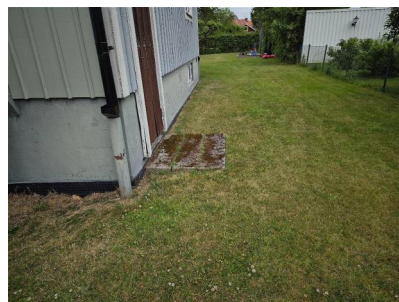
Gräsmattan slutar dikt an husliv.

Markytan lutar mot huset.

Ovanstående noteringar innebär en eventuellt ökad fuktbelastning mot byggnaden.

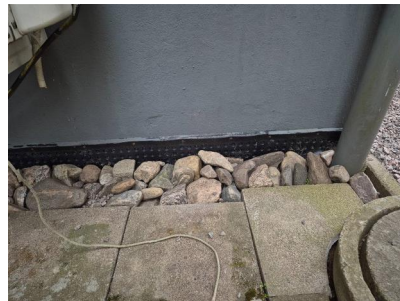
Utvändigt fuktskydd ligger oskyddat ovan mark.

Risk finns att det utvändiga fuktskyddet skadas och funktionen försämras.

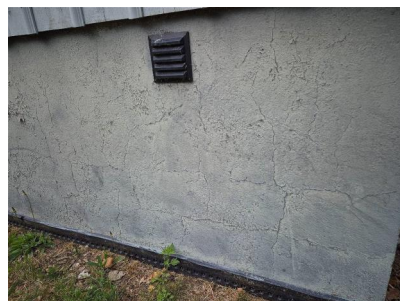
Färgsläpp och ytliga sprickor noteras på sockel.

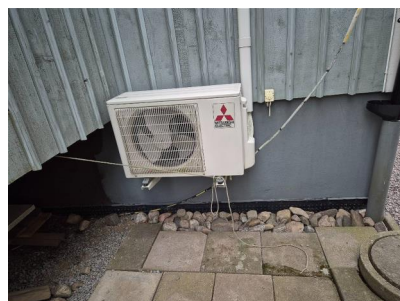
Kondensvatten från luftvärmepumpens utedel leds inte bort från husgrunden.

Detta medför ökad risk för att vatten tränger in i anslutande konstruktioner, vilket i sin tur kan leda till fuktrelaterade skador. Observera att besiktning av byggnadens värmesystem eller värmepumpen inte har ingått i uppdraget.

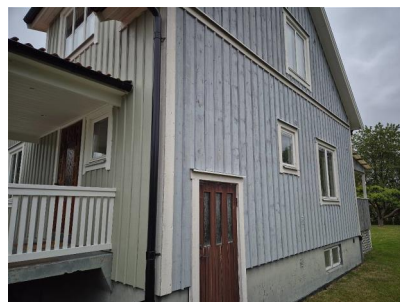
Husets framsida är ommålad i ny kulör.

Resterande tre sidor har äldre fasadfärg med behov av åldersrelaterad ommålning framöver.

Vid några bytta fönster passar inte de gamla läktorna längre.

För korta läktor bör bytas.

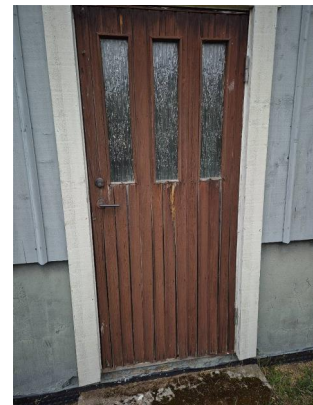
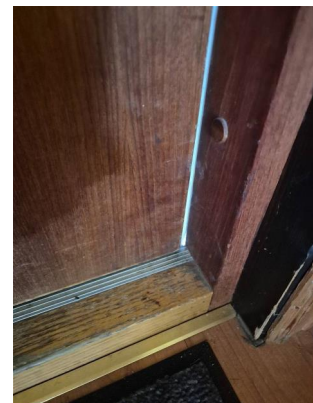
Sidodörr är i dåligt skick och behöver bytas.

Entredörr är lite otät i nedre hörn och behöver tätas mellan dörrblad och karm.

Kontakta fackman för byte.

Ny tätningslist rekommenderas på sikt.

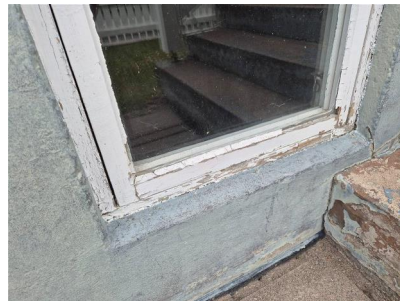
Källarfönster har färgsläpp och torrsprickor.

Fönsterbågar och fönsterkarmar där målningsbehov finns riskerar att få fukt- och rötskador på grund av sämre vattenavvisande förmåga.

För att öka livslängden på fönster rekommenderas målning och underhåll.

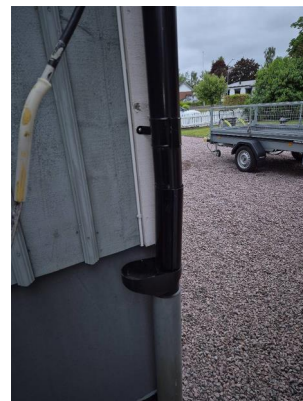
Utvändiga lövsilar av skopmodell.

Dessa täppnar lätt vid eventuella skyfall.

Byte till självrensande modell rekommenderas framöver.

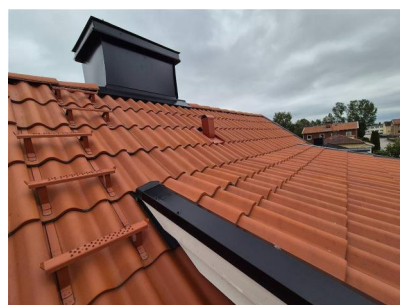
Yttertaket är ganska nytt och bedöms vara i gott skick.

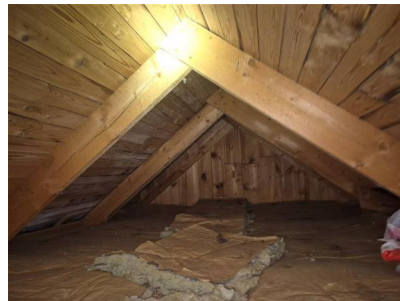
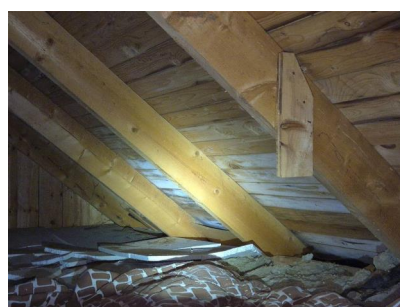
Vid kontroll av vinden har fuktvärden under kritisk fuktnivå för mikrobiell tillväxt uppmätts, dock finns mikrobiell påväxt på underlagstak.

Fuktkvoten i underlagstak/takbjälkar uppmättes till <8%. Risk för mikrobiell påväxt börjar vid 17%.

Den upptäckta mikrobiella påväxten på underlagstaket är ett tecken på att vinden har tillförts eller tillförs fukt inifrån bostaden. Observera att besiktning av bostadens ventilationssystem inte har ingått i uppdraget.

För att komma tillrätta med detta kan fukttillförseln inifrån bostaden behöva minskas. Det kan göras genom att ventilationen i bostaden förbättras samt att eventuella otätheter i vindsbjälklaget (tak-/väggvinklar, taklucka med mera) tätas. Läs Anticimex faktablad om uppvärmda vindsutrymmen för tips och råd.

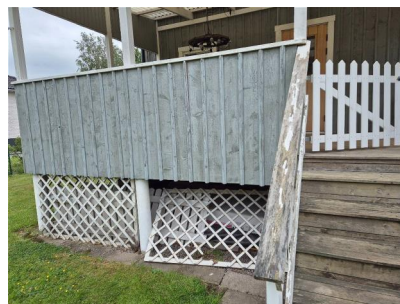
Målningsbehov noteras allmänt.

Mindre åldersrelaterade brister.

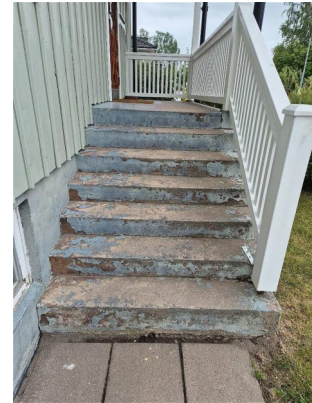
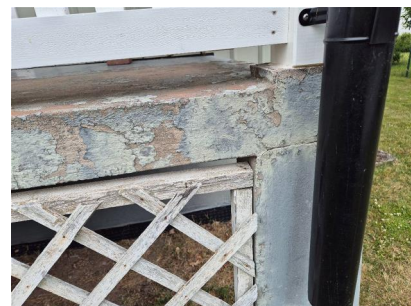
Gjuten betongtrappa och plattform är i behov av målning och underhåll.

Spricka noteras i gjuten pelare. Bedöms vara mindre brist.

Första steget är högt, vilket ökar risken för fallskador.

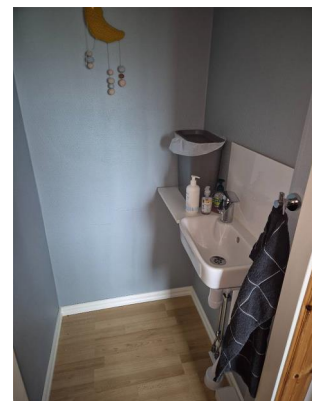
Ej våtrumssäkrat golv.

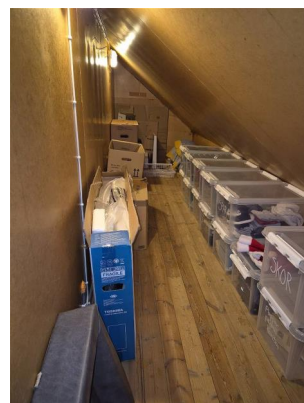
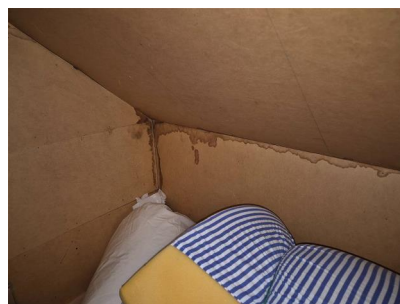
Ej uppvärmt utrymme.

Längst in noteras rinnmärken på vägg/innertak.

Inga förhöjda fuktindikationer kunde uppmätas vid besiktningstillfället.

Rinnmärken bedöms komma från tiden innan senaste takomläggning.

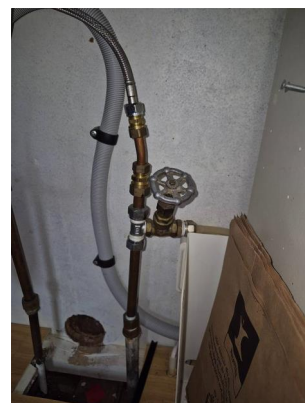
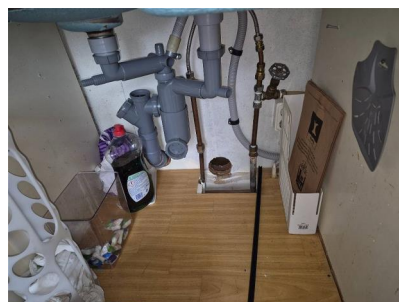
Fuktskydd saknas i diskbänksskåp.

Utan fuktskydd är det svårt att upptäcka läckage från rörledningar. Vatten kan då tränga in i omkringliggande konstruktioner och orsaka fuktskador.

Avstängningskran till diskmaskinen sitter olämpligt placerad i diskbänksskåp.

Enligt säker vatteninstallations branschregler från 2011 ska en avstängningskran vara placerad ovan diskbänk.

För att upptäcka eventuella läckage, installera ett fuktskydd.

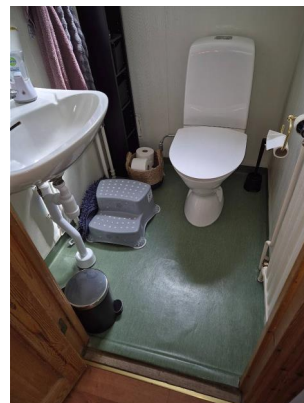
Toalettutrymmet har äldre yt-/tätskikt.

Golv mattan har delvis släppt från underlaget.

Rör genomföringar förekommer genom golvet.

Vid nästkommande renovering bör utrymmet renoveras av fackmän till aktuella branschregler.

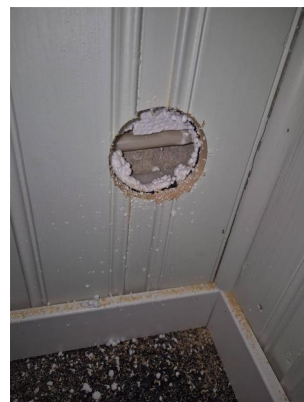
Vid kontroll av väggssyllar uppmättes fuktvärden under kritisk nivå för mikrobiell tillväxt och normal lukt upplevdes.

Fuktkvoten uppmättes inte då inga träreglar kunde anträffas vid provhål.

Tunn utreglad vägg med plastfolie och cellplastisolering mellan träpanel och betongyttervägg.

Även angränsande dusch/wc har utreglade träväggar med (enligt säljare dubbelgips).

Utreglade väggkonstruktioner i äldre källare räknas som riskkonstruktioner sett ur fukt/luktsynpunkt.

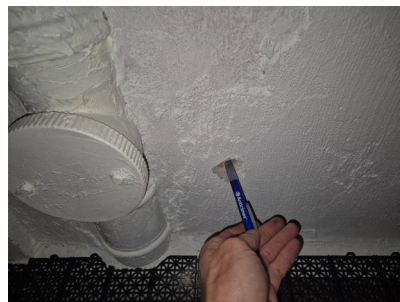
Yttervägg i trappförråd och angränsande tvättstuga har någon form av putsbärande isolering.

Vid kontroll av vägg i trappförråd konstateras att väggen har en invändig isolering (som även tjänar som putsbärare) vilken består av vassmatta med cementputs.

Dessa konstruktioner kan om de blir blöta avge mikrobiell lukt till boendemiljön.

Detta bedöms i det här fallet som en mindre brist.

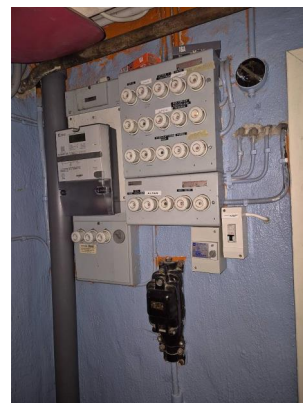
Jordfelsbrytare finns installerad vid el-centralen men gruppförteckning noteras inte.

En elcentral ska ha en korrekt gruppförteckning uppförd av elektriker.

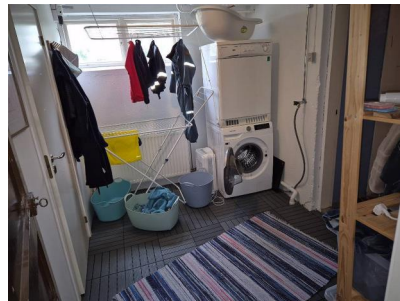
Golvbrunn finns inte i utrymmet. Avlopp från tvättmaskinen går via direktanslutet avlopp i golv.

I denna typ av utrymme bör en golvbrunn finnas. Avsaknaden utgör en ökad risk för fuktskador i omkringliggande konstruktioner.

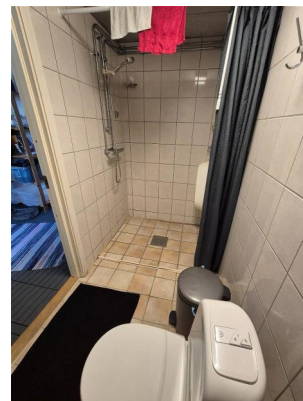
Svagt golvfall med lågpunkt bredvid golvbrunnen. Golvlist hindrar vatten att rinna ut i resterande rum.

Tätskikt finns inte i utrymmet, vilket är normalt i äldre källare.

Toalettstolen är lös mot golvet.

Ovanstående noteringar innebär i detta fallet mindre brister få äldre källare är tåliga mot fukt.

Vid nästkommande renovering rekommenderar jag tät duschkabin för fuktsäkrare duschning i källare.

Toalettstolen bör skruvas/limmas fast mot golv.

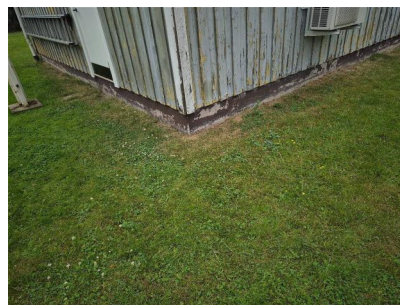
Gräsmattan slutar dikt an husliv.

Risk för ökad fuktbelastning mot sockel.

Markytan närmast husliv rekommenderas bestå av minerogena material såsom sten och/eller grus.

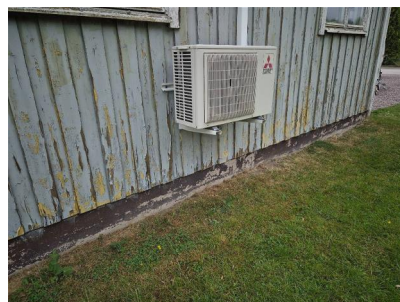
Kondensvatten från luftvärmepumpens utedel leds inte bort från husgrunden.

Detta medför ökad risk för att vatten tränger in i anslutande konstruktioner, vilket i sin tur kan leda till fuktrelaterade skador. Observera att besiktning av byggnadens värmesystem eller värmepumpen inte har ingått i uppdraget.

Sockel uppvisar allmänt färgsläpp.  
Se markförhållanden.

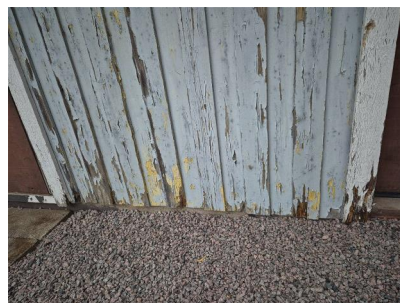
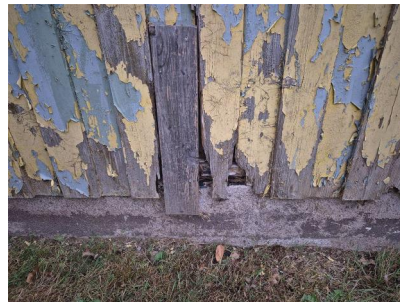
Rötskador finns i fasadpanelen.

Rötskador i fasaden är ett tecken på bristande fuktskydd/hög fuktpåverkan, som även kan leda till fuktrelaterade skador i bakomliggande konstruktioner.

Vi rekommenderar kontakt med fackman för byte av rötskadad träpanel samt därefter skrapning och målning av hela fasaden. Vid byte av rötskadad träpanel måste man också undersöka bakomvarande konstruktioner mot eventuella följdskador.

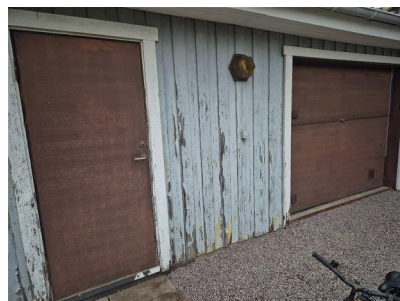
Åldersstigen sidodörr samt garageport.

På sikt rekommenderar jag byte av dessa gamla och slitna dörrar/portar.

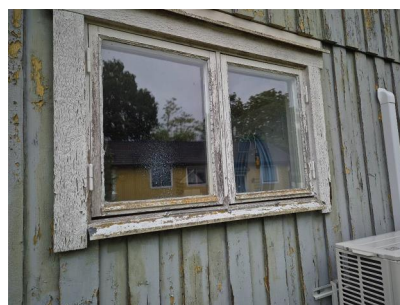
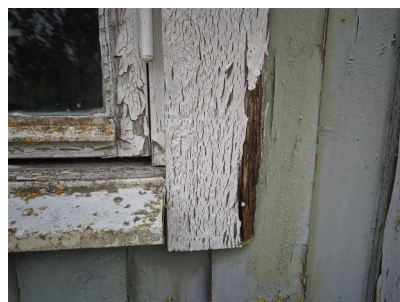
Fönster har färgsläpp och torrspäckor.

Fönsterfoder uppvisar rötskador.

Fönsterbågar och fönsterkarmar där målningsbehov finns riskerar att få fukt- och rötskador på grund av sämre vattenavvisande förmåga.

Fönsterbleck är otäta vid infästningar mot smyg/foderbrädor (ej insågade)

För att öka livslängden på fönster rekommenderas målning och underhåll.

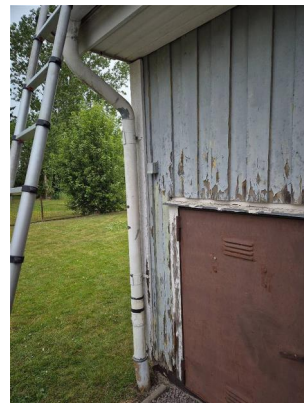
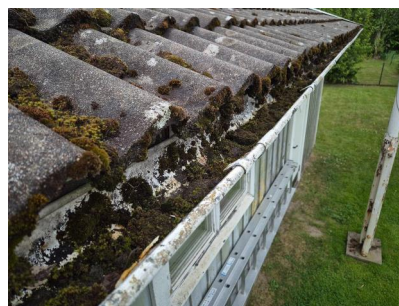
Lövsilar finns inte.

När det saknas lövsilar så finns det risk att det blir stopp i dagvattenledningen.

Hängränna på norrsida är full av mossa och skräp.

Plåtfalsen på stuprör är vänd in mot fasad.

För att hindra stopp i dagvattenledningar rekommenderas komplettering av lövsilar.

I syfte att motverka frostsprängning och vattensprut mot fasad bör stuprör vridas 180°.

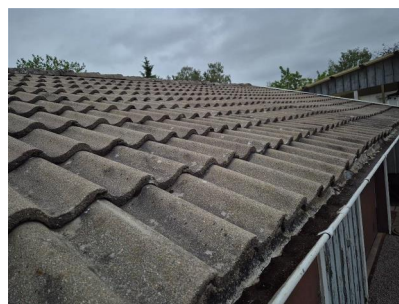
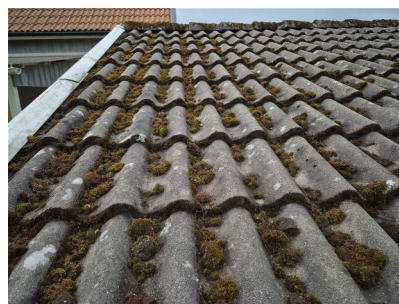
Yttertaket är äldre.

Mosspåväxt noteras på takets norrsida.

Takpannor, plåtdetaljer och underlagspapp har enligt vår bedömning en begränsad livslängd. Eftersom husets taktäckning är äldre har det ett minskat motstånd mot vatteninträngning. Detta i sin tur kan leda till fuktskador på träläkt och vidare ner i underliggande konstruktioner.

Yttertaket "buktar"

Vid nästkommande takomläggning bör taket riktas om.

Mosspåväxt bör bekämpas och städas bort.

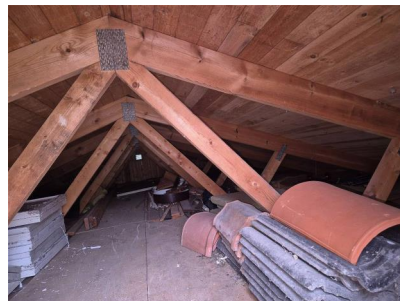
Vid kontroll av vinden har fuktvärden under kritisk fuktnivå för mikrobiell tillväxt uppmätts, dock finns mikrobiell påväxt på underlagstak.

Fuktkvoten i underlagstak/takbjälkar uppmättes till 8%.

Den upptäckta mikrobiella påväxten på underlagstaket är ett tecken på att vinden har tillförts eller tillförs fukt inifrån bostaden. Observera att besiktning av bostadens ventilationssystem inte har ingått i uppdraget.

För att komma tillrätta med detta kan fukttillförseln inifrån bostaden behöva minskas. Det kan göras genom att ventilationen i bostaden förbättras samt att eventuella otätheter i vindsbjälklaget (tak-/väggvinklar, taklucka med mera) tätas. Läs Anticimex faktablad om oppvärmda vindsutrymmen för tips och råd.

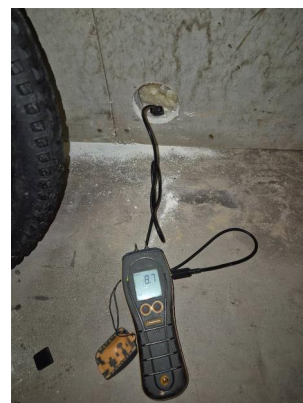
Vid kontroll av väggsyllar uppmättes fuktvärden under kritisk nivå för mikrobiell tillväxt och normal lukt upplevdes.

Fuktkvoten uppmättes till 9%. Risk för mikrobiell påväxt börjar vid 17%.

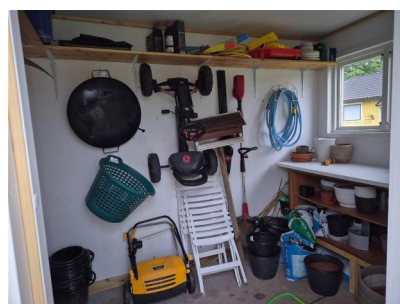
Enklare byggt förråd som saknar fast uppvärmning.

Oisolerad vägg skärmar av detta utrymme från övrigt garage.
