**Fastighetsuppgifter**

Maglehem 1:27

Tillgrens väg 9B

| Uppdragsnummer | G34031 |

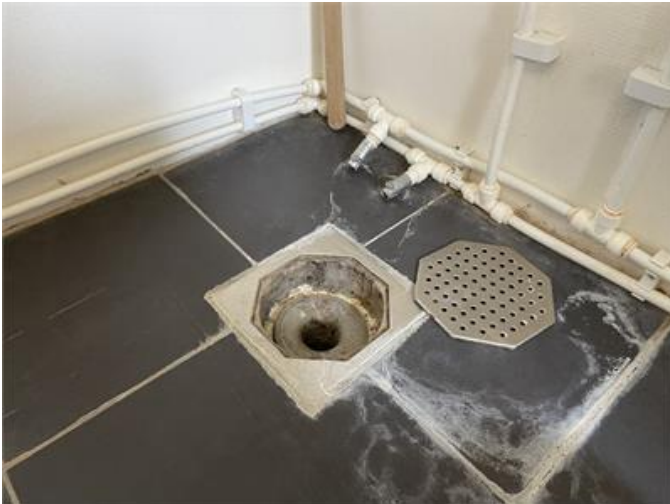
**DUSCH/WC/TVÄTT:** Utrymmet uppfört 2020. Fuktskydd på golv och väggar bedöms inte uppfylla krav på fuktskydd för våtutrymmen vilket innebär risk för fuktskador. Om fuktskydd och klämring finns i golvbrunn går ej att bedöma på grund av bruk som dragits ner i brunnen. Golv är ojämnt och golvfall mot golvbrunn är bristfälligt. Klinker har bom vilket innebär att plattor har sämre vidhäftning och har släppt från underlaget. Rör genomföringar/anslutningar/installationer för vatten och avlopp är bristfälliga/ej utförda enligt bransch standard. Tag kontakt med fackman för besiktning och bedömning av eventuell åtgärd.

Brister har noterats i våtutrymmet, se kommentarer och riskanalys.

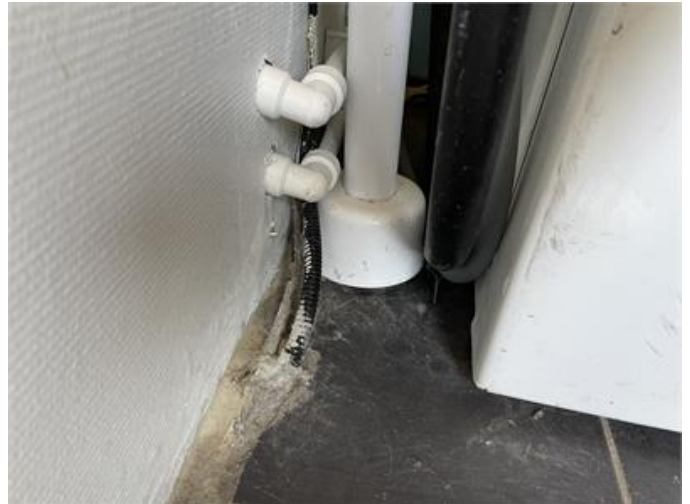
Rör genomföringar/anslutningar för vatten och avlopp i våtutrymmet är bristfälliga/ej utförda enligt bransch standard.

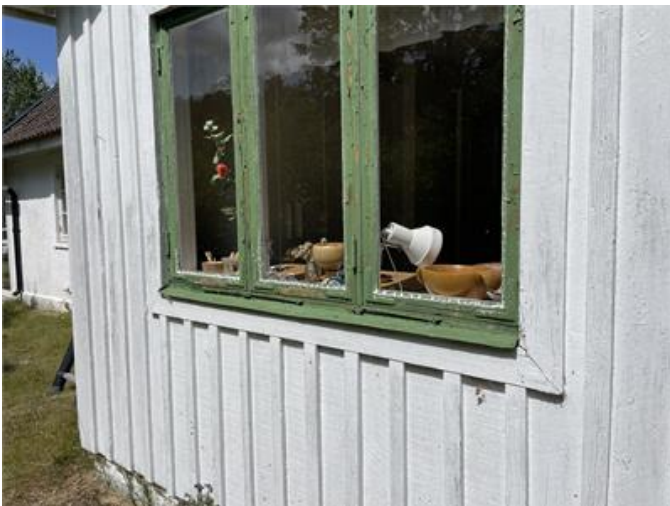
| Besiktningsresultat | | | | | |
|---|---|---|---|---|---|
| Fönster/Dörrar | | x | | | Det förekommer fönsterpartier med renoveringsbehov. |

Fönsterpartier med renoveringsbehov.

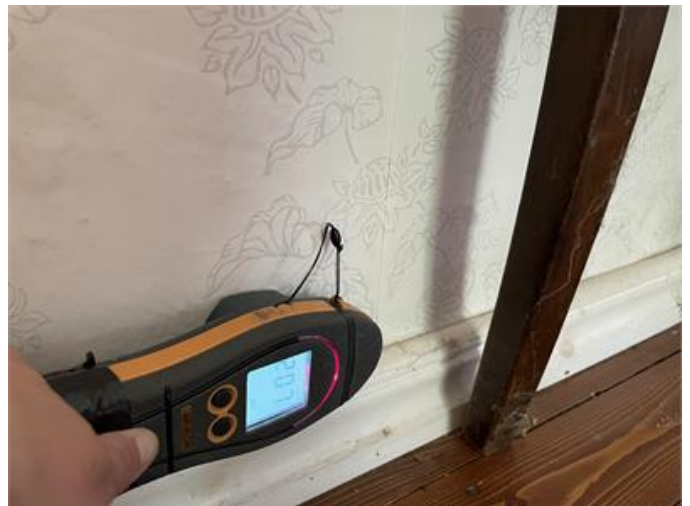
**ENTRÉPLAN Allmänt:** Vid inträdet i huset upplevdes avvikande lukt. Orsak till lukt inte fastställd och kan bero på flera faktorer så som uppfuktade organiska material mot de murade väggarna samt grundläggning med äldre torpargrund. Vid fuktindikering som utfördes mot de murade lertegelväggarna indikerades förhöjd fukt till nedre delar vilket bedöms bero på naturligt förekommande fukt. De murade väggarna har klätts med tapet/organiska material som blivit uppfuktade/mikrobiellt angripna och avger avvikande lukt. Vid framtida renovering rekommenderas puts och färg till väggar som är andningsbara/genomsläppliga. Torpargrund/bottenbjälklag har inte besiktigats.

De murade väggarna har klätts med tapet/organiska material som blivit uppfuktade.

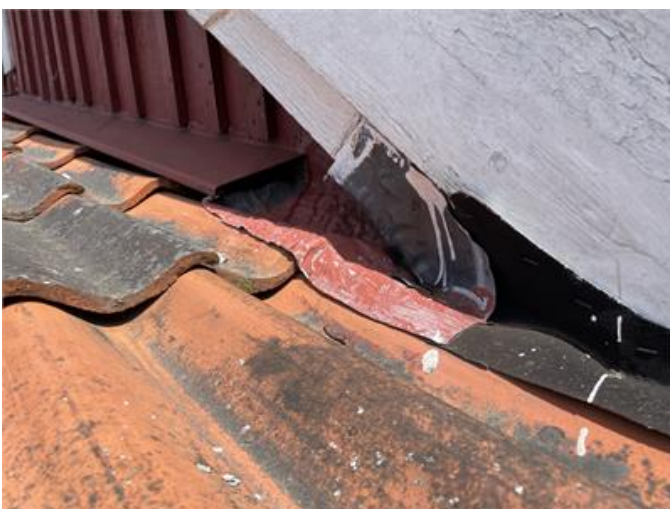
Anslutning mellan uterum och gavel rekommenderas att förbättras.

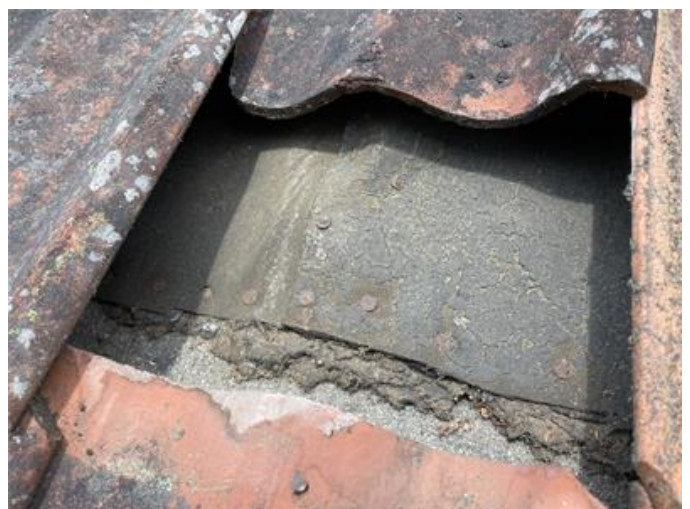
**TAK:**Yttertak med tegelpannor och underliggande konstruktion till större delen med äldre tjärat papptak (listat papptak) över spåntak (sticketak). Tillbyggnader har vanlig underlagspapp. Äldre takpannor förekommer och den underliggande takpappens tekniska livslängd anses vara passerad. Takpannor och underlagspapp har enligt vår bedömning en genomsnittlig teknisk livslängd på 40 år. Eftersom husets taktäckning är äldre kan ha det ett minskat motstånd mot vatteninträngning med risk för fuktskador i läkt och underliggande konstruktioner som följd. Vid stickprovsmässig utförd kontroll av underlagstak och läkt var till större delen utan anmärkning dock noterades normala förslitningar med tanke på ålder. Rännalar/plåtdetaljer har rostangrepp och anslutning mellan uterum och gavel rekommenderas att förbättras. Skorsten uterum har putssläpp och utförande utan plåtintäckning vilket medför till ökad risk för vatteninträngning. Yttertaget har besiktigats med stege från hängränna. Takstege upp till skorsten bostadshus finns ej.

Större delen av yttertaket har ålderstiget spikat och tjärat papptak under takpannor.
