# Besiktningsprotokoll

Anticimex Försäkringsbesiktning i samarbete med Fastighetsbyrån

| Fastighetsbeteckning:<br>Övre Storvik 5:16 | |

| Besiktningsdatum:<br>2025-06-23 | Protokollnummer:<br>69077740 |

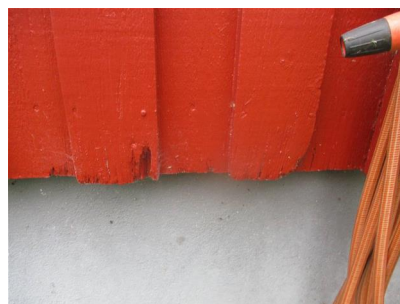
Mindre rötskador finns i fasadpanelen.

Dessa bedöms inte ha lett till bakomliggande skador.

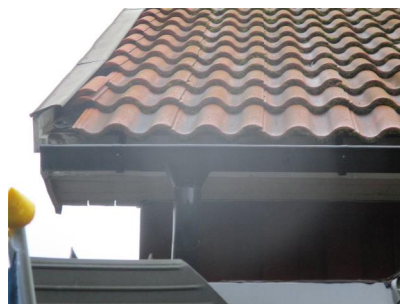
Taket har besiktats från mark och anliggande steg.

Enstaka takpannor har glidit ur sitt läge på entrésidan.

På grund av detta finns det risk för fuktskador på underliggande konstruktioner.

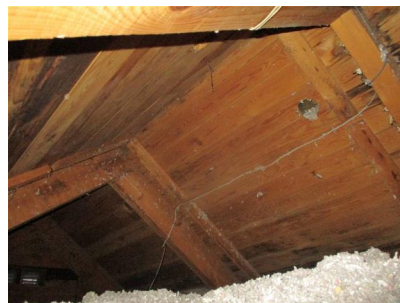
Vinden har besiktats från luckan i hallen på övre plan på grund av begränsad framkomlighet.

Vid kontroll av vinden uppmättes fuktvärden under kritisk fuktnivå för mikrobiell tillväxt och en normal lukt upplevdes.  
Fuktkvoten i underlagstak/takbjälkar uppmättes till under 8 %.

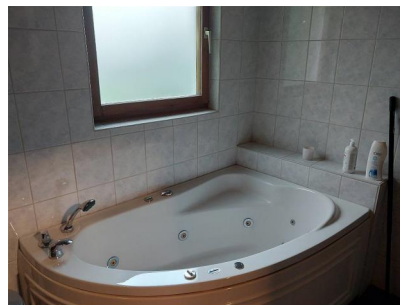
Badkar/dusch är placerad nära ett fönster.

Duschens placering i våtutrymmet utgör en risk för fuktskador i fönster- och väggkonstruktionen.

För att minska risken för fuktskador på fönster och väggkonstruktion rekommenderas att man skyddar fönstret mot vattenbegjutning.

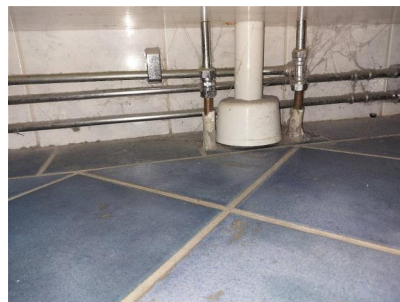
Rör genomföring finns i golv.

Rör genomföringar i golvet medför en ökad risk för att vatten tränger ner i omkringliggande konstruktioner och orsakar fuktskador.

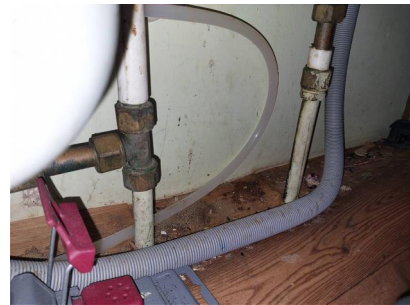
Fuktskydd saknas i diskbänksskåp.

För att upptäcka eventuella läckage, installera ett fuktskydd.

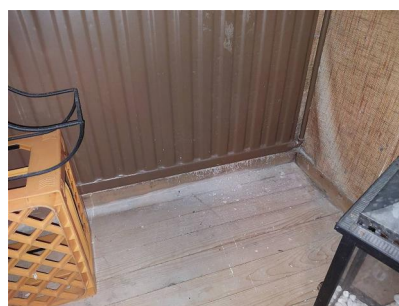
Puts- och väv släpp finns på källarväggar.

Puts- och färg/väv som släppt från underlaget invändigt på källarytterväggarna är ett tecken på att källarens utvändiga fuktskydd inte längre fungerar tillfredsställande.

För att åtgärda detta måste källarens utvändiga fuktskydd förbättras. Läs Anticimex faktablad om källare för tips och råd.

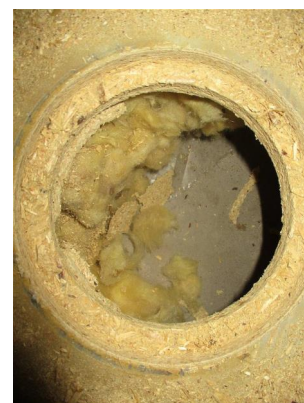
Vid kontroll av konstruktion uppmättes fuktvärden under kritisk nivå för mikrobiell tillväxt och normal lukt upplevdes i ett provhål i det uppreglade golvet..

Grundläggningen består av en betongplatta på mark utan underliggande isolering och med ett uppreglat isolerat golv dikt an betongen. Fuktkvoten uppmättes till 11 % i en golvregel.

Befintlig golvkonstruktion och eventuella väggsyllar riskerar att drabbas av fuktskador på grund av naturlig fuktpåverkan. Detta i sin tur kan leda till mikrobiella skador (angrepp av mikroorganismer) som kan resultera i att mikrobiell lukt sprids till boendemiljön. Om väggsyllarna är tryckimpregnerade kan även en kemisk lukt förekomma.
