# Besiktningsprotokoll

Anticimex Försäkringsbesiktning i samarbete med Fastighetsbyrån

| Fastighetsadress:<br>Klarbärsvägen 18 | |

| Besiktningsdatum:<br>2025-06-23 | Protokollnummer:<br>69078416 |

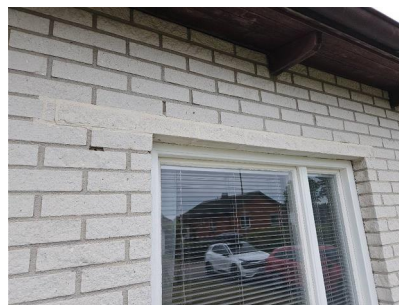
Lagningar och mindre sprickor förekommer i tegelfasaden, främst ovan fönster och dörrar, vilket är vanligt förekommande i denna typ av konstruktion.

Sprickbildning i dessa partier kan medföra en ökad risk för fuktinträngning och frostsprängning, vilket i sin tur kan leda till skador på bakomliggande konstruktion.

Fortsatt underhåll och eventuell kompletterande lagning rekommenderas för att minska risken för framtida skador.

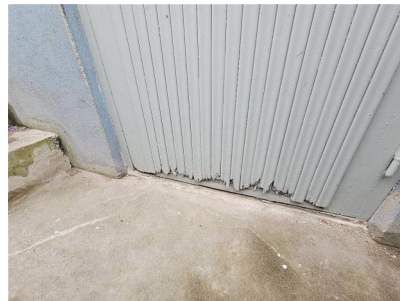
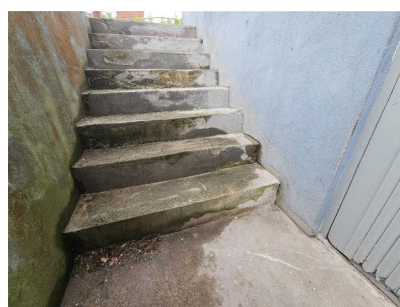
Källardörren är rötskadad i nederkant mot marknivå.

Skadorna bedöms sannolikt bero på fuktpåverkan, exempelvis snöansamling vintertid, särskilt eftersom takskydd saknas över källartrappan. För att förebygga fortsatt skada och öka livslängden rekommenderas byte av skadade delar alternativt hela källardörren.

Stentrappan till källarentrén uppvisar sprickor och tidigare lagningar. Dessa bör kontrolleras och underhållas med jämna mellanrum för att minimera risken för frostsprängningar och vidare nedbrytning.

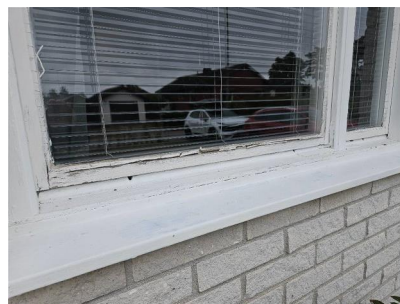
Fönstren uppvisar färgsläpp och torrsprickor.

Fönsterbågar och karmar med behov av målning riskerar att drabbas av fuktinträngning och därmed rötskador, då det vattenavvisande skyddet är nedsatt.

För att förlänga livslängden och bevara funktionen hos fönstren rekommenderas målning och löpande underhåll.

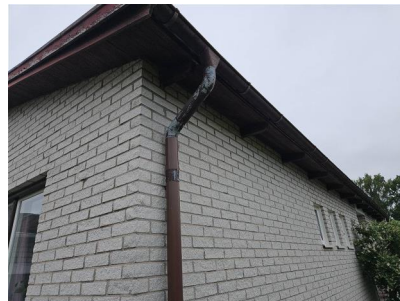
Äldre hängrännor och stuprör finns på fastigheten.

Avvattningssystemet är av äldre modell och kan uppvisa brister såsom otäta skarvar och läckage, vilket kan leda till ökad fuktbelastning på fasad och grund.

Det rekommenderas att hängrännor och stuprör kontrolleras regelbundet och byts ut vid behov för att säkerställa god funktion.

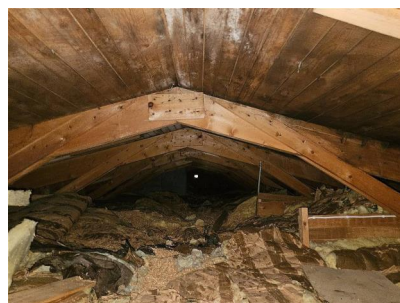
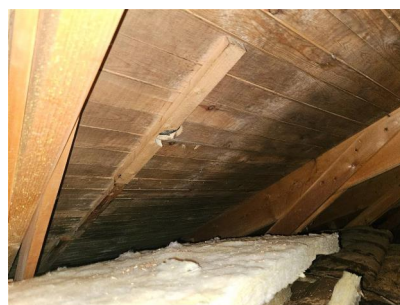
Vid kontroll av vinden uppmättes fuktkvoter under kritisk nivå för mikrobiell tillväxt. Fuktkvoten i underlagstak och takbjälkar uppgick till 8 %, vilket är inom normalt spann. Risk för mikrobiell tillväxt föreligger generellt vid fuktkvoter över 17 %.

Trots detta noterades mikrobiell påväxt på underlagstaket. Fastighetsägaren har uppgett att behandling av påväxten har utförts samt att enstaka ventiler har monterats mellan takstolar i råsponten i syfte att förbättra ventilationen i vindsutrymmet.

Den observerade påväxten indikerar att vinden tidigare har tillförts – eller fortsatt tillförs – fukt inifrån bostaden. Det är viktigt att notera att besiktning av bostadens ventilationssystem inte ingått i detta uppdrag.

För att minska risken för fortsatt fukttillförsel rekommenderas följande åtgärder:

- Förbättra bostadens ventilation.
- Täta eventuella otätheter i vindsbjälklaget.

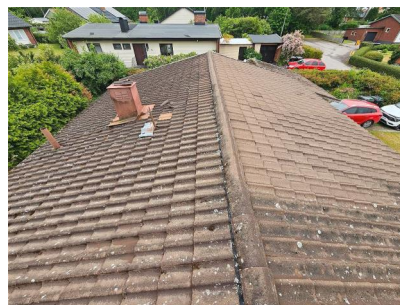
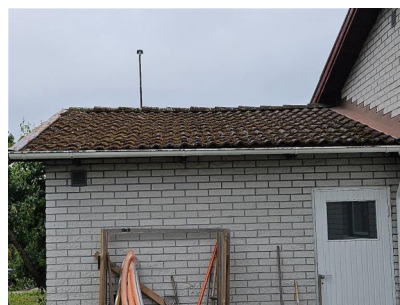
Yttertaket är allmänt äldre. Takpannor, plåtdetaljer och underlagspapp bedöms ha en begränsad återstående livslängd. På grund av taktäckningens ålder har den ett minskat motstånd mot vatteninträngning, vilket kan medföra ökad risk för fuktskador i träläkt och underliggande konstruktioner.

Mosspåväxt förekommer på takpannor, främst baksida garagetak. Mossa binder fukt och kan vid kyla orsaka frostsprängning av pannorna, vilket ytterligare ökar risken för skador.

Vi rekommenderar att taket hålls rent från mossa samt att takets allmänna skick bevakas löpande. Vid behov bör en översyn göras av fackman för att bedöma eventuella åtgärder.

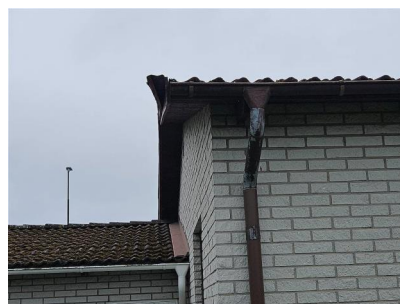
Vindskiveplåt och vindskivor på taket lutar utåt och täcker inte tillfredsställande de bakomliggande takdelarna. Detta skapar en risk för att regnvatten kan tränga in i takkonstruktionen, vilket kan leda till fuktskador och mikrobiell påväxt i tak- och väggkonstruktioner.

Då målningsbehov redan föreligger för vindskivorna bör man överväga att samtidigt byta ut eller åtgärda de delar som är skadade eller felaktigt monterade.

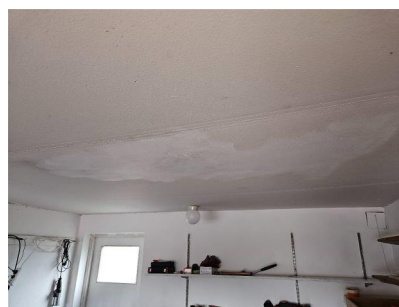
En äldre takfläck har blivit övermålad i utrymmet, se bild. Vid besiktningstillfället noterades inga förhöjda fuktvärden i området.

Lucka till vindsutrymmet saknas, vilket innebär att en fullständig inspektion inte har kunnat genomföras. Vi rekommenderar att en lucka tas upp för att säkerställa en kontroll av vinden.

I garaget finns en äldre gjutjärnsbrunn med rostangrepp.

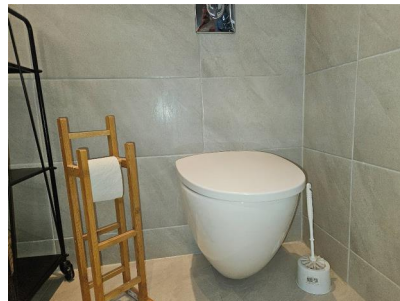
Den inbyggda spolcisternen till toaletten saknar skvallerrör.

Utan skvallerrör finns risk att eventuella läckage inte upptäcks, vilket kan leda till fuktskador i omkringliggande konstruktioner.

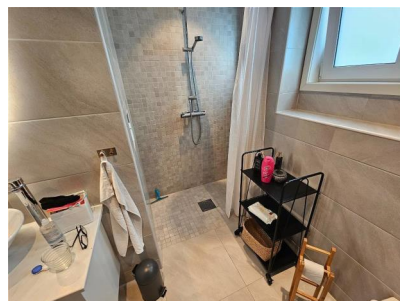
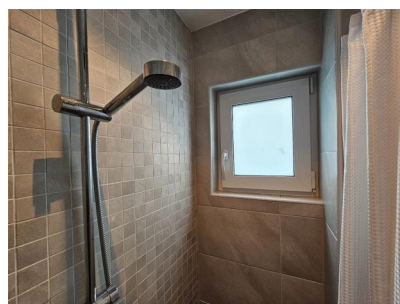
Normala fuktvärden uppmättes mot klinker och kakel.

En viss fukt tränger alltid in bakom kakel och klinker via fogarna, vilket är helt normalt och betyder inte att tätskiktet eller våtrumsisoleringen under är bristfällig eller har skador.

Vi rekommenderar att fönster vid dusch skyddas mot direkt vattenbegjutning.

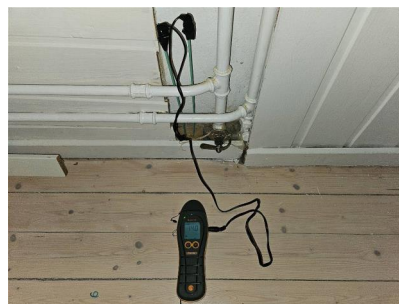
Grundläggningen i delar av källaren består av en betongplatta på mark utan underliggande isolering, med ett uppreglat golv placerat direkt mot betongen. Även påreglade ytterväggar är uppbyggda direkt mot källarytterväggarna.

Vid kontroll av konstruktionen i gillestugan uppmättes fuktvärden under den kritiska nivån för mikrobiell tillväxt. Fuktkvoten uppmättes till 14 % via två 8 mm borrhål i golvregel mot yttervägg.

Risk för mikrobiell tillväxt föreligger vid fuktkvot över 17 %.

Den befintliga golv- och väggkonstruktionen, inklusive eventuella väggsyllar, riskerar att drabbas av fuktskador på grund av naturlig fuktpåverkan. Detta kan leda till mikrobiella skador (angrepp av mikroorganismer) och spridning av mikrobiell lukt i boendemiljön. Om väggsyllarna är tryckimpregnerade kan även kemisk lukt förekomma.

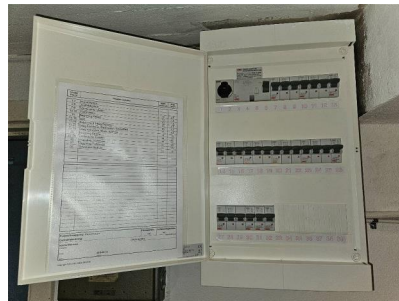
El-centralen är utrustad med jordfelsbrytare.

Den nya el-centralen installerades år 2019 i samband med renovering av kök och badrum i huset.

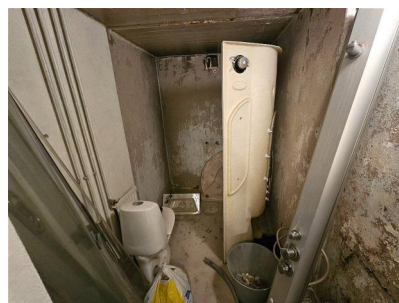
Renovering av utrymmet är påbörjad men ej färdigställd.

Ny golvbrunn är monterad och förberedd i utrymmet.

På grund av pågående renovering har en fullständig besiktning inte kunnat genomföras.

Vi rekommenderar en kompletterande besiktning när renoveringen är avslutad.

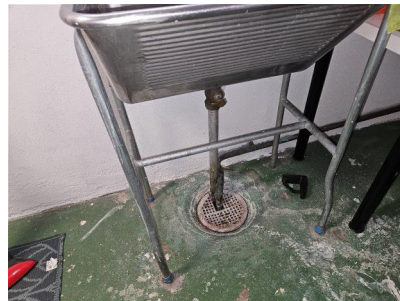
Gjutjärnsbrunnen är rostangripen. Det finns risk att golvbrunnen rostar sönder, vilket kan orsaka fuktskador i angränsande konstruktioner.

I övrigt uppvisar golvet normalt slitage med färgsläpp i utrymmet.
