# Besiktningsprotokoll

Anticimex Försäkringsbesiktning i samarbete med Fastighetsbyrån

| Fastighetsbeteckning:<br>Sothönan 9 | |

| Besiktningsdatum:<br>2025-06-23 | Protokollnummer:<br>69082771 |

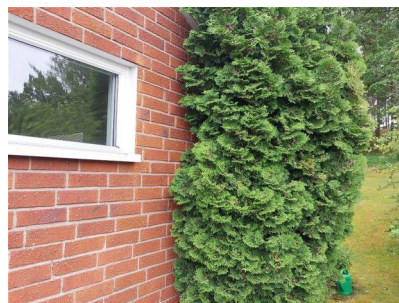
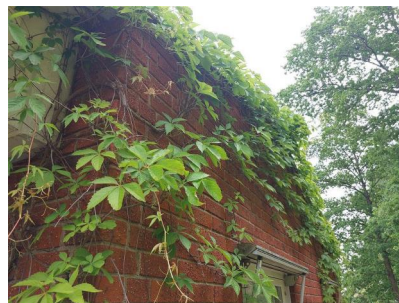
Växter finns i anslutning till byggnaden.

När det finns rabatter och växter nära byggnaden finns risk att fukt stannar kvar i väggarna. Detta kan i sin tur orsaka invändiga fuktskador. Växternas rötter kan också skada grundmuren och sätta dräneringsledningen ur funktion.

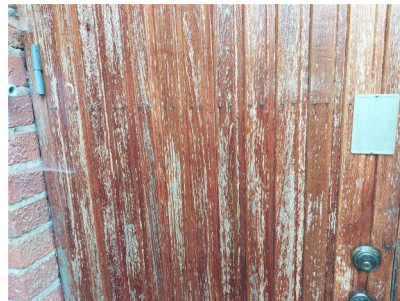
Lokalt behov av målning/underhåll.

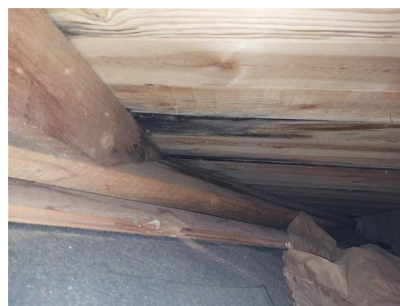
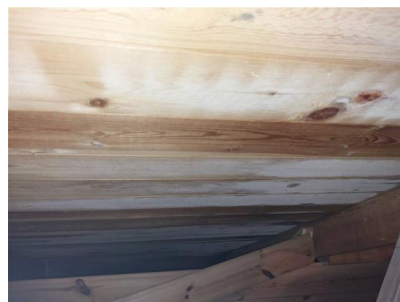
Fuktfäckar och missfärgningar förekommer lokalt.

Fuktfäckar kan bero på olika saker, och kan vara ett tecken på en tidigare eller ett pågående läckage.

Mikrobiell påväxt finns på underlagstaket,

Trots att fuktmätningen gav fuktvärden under kritisk fuktnivå finns mikrobiell påväxt på underlagstaket. Detta kan vara ett tecken på att vinden tillförs fukt inifrån bostaden och/eller uteluften.

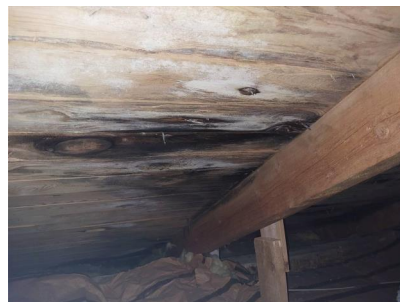
Se information samt rekommendation under "tak".

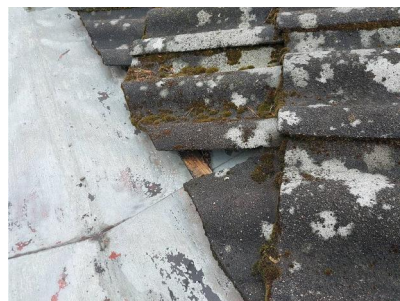
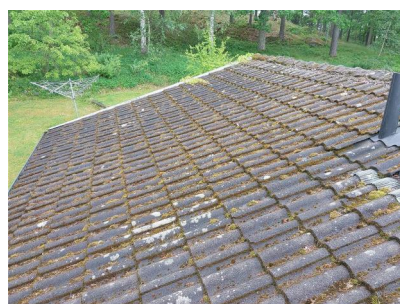
Yttertaket är äldre, trasiga pannor förekommer med synlig läkt med rötskador lokalt, mosspåväxt förekommer på pannor.

Taket är äldre och har passerat tiden för sin tekniska livslängd. Renovering av yttertaket rekommenderas. Kontakta en takentreprenör för en renovering. I samband med renoveringen bör omkringliggande konstruktioner kontrolleras för att upptäcka eventuella följdskador.

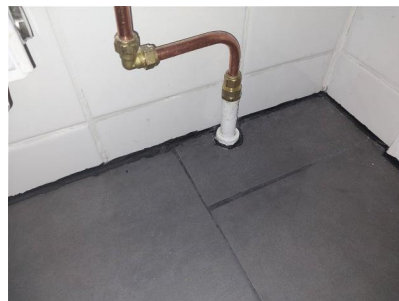
Rör genomföring finns i golv, tätskikt ej anslutet mot tröskel, klinker har släppt från underlaget lokalt, fönster olämpligt placerat vid badkar, otätheter kring rör genomföringar vid badkar.

Detta medför en ökad risk för att vatten tränger ner i omkringliggande konstruktioner och orsakar fuktskador.

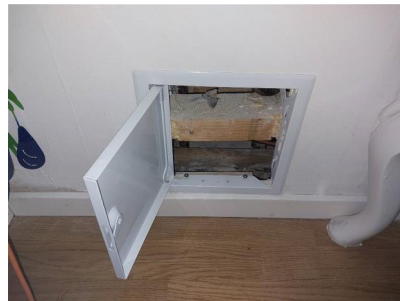
Vid kontroll av konstruktion uppmättes fuktvärden under kritisk nivå för mikrobiell tillväxt och normal lukt upplevdes.

Risk för mikrobiell tillväxt föreligger om den relativa fuktigheten (RF) i den omgivande luften är över 75 % vilket i furuvirke motsvarar en fuktkvot (FK) på 17 %. Fuktkvoten uppmättes till 9%.

Kontroll utfördes via inspektionslucka för vattenledning.

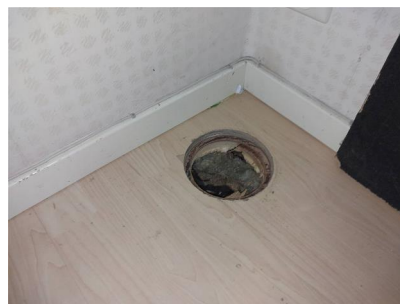
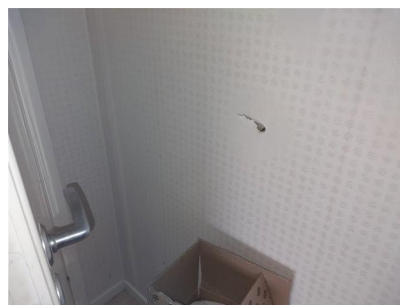
Vid kontroll av konstruktion uppmättes fuktvärden under kritisk nivå för mikrobiell tillväxt och normal lukt upplevdes.

Risk för mikrobiell tillväxt föreligger om den relativa fuktigheten (RF) i den omgivande luften är över 75 % vilket i furuvirke motsvarar en fuktkvot (FK) på 17 %. Fuktkvoten uppmättes till 11%.

Ett provborrhål togs upp i golvet som består av laminat, plastmatta samt trägolv med underliggande isolering och träreglar mot betong.

Hål i vägg efter dörrhandtag.
