**Fastighetsuppgifter**

Ljungdalen 10:21

Ljungdalen 274

| Uppdragsnummer | Z2289 |

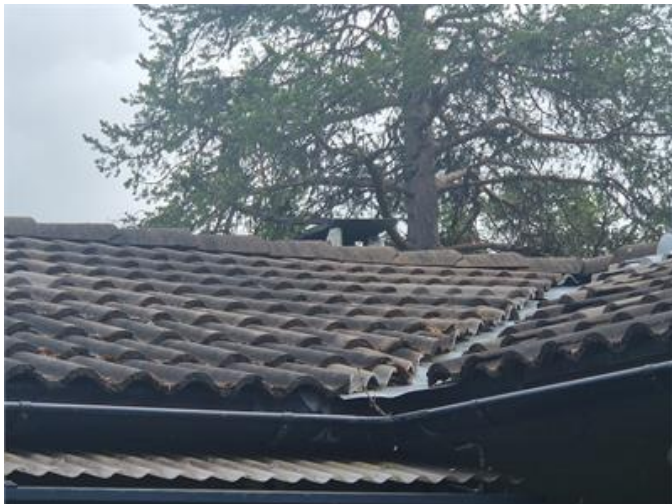
| Besiktningsresultat | | | | | |
|---|---|---|---|---|---|
| Tak | | | | X | Taket har äldre standard och takpappen och takpannornas tekniska livslängd anses vara passerad, se även info på protokollets näst sista sida Pos. 2. Tak endast besiktat från mark då stege saknas. |

Äldre takpannor förekommer och den underliggande takpappens tekniska livslängd anses vara passerad, underhållsbehov avseende takpapp och läkt föreligger därför. Se även info på protokollets näst sista sida, pos. 2.

Äldre tak

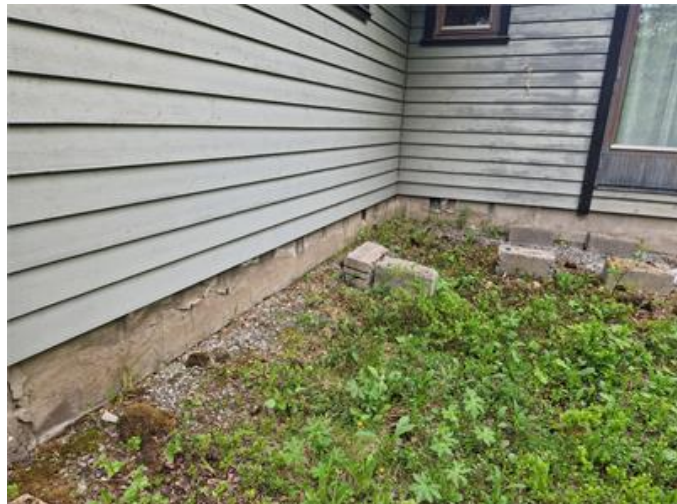
| Besiktningsresultat | | | | | |
|---|---|---|---|---|---|
| Sockel | | | X | | Grundsockeln har fuktuppsug/kalkutfällning, vilket medför risk för fuktskador på syll och angränsande konstruktioner, fortsatt teknisk undersökning rekommenderas. |

Fuktuppsug samt puts släpp noteras.

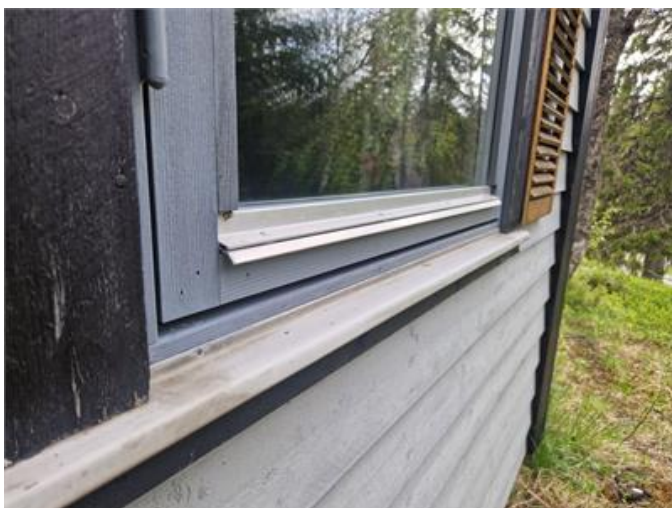
| Besiktningsresultat | | | | | |
|---|---|---|---|---|---|
| Fönster | | X | | | Fönster har kommande målningsbehov. |

Fönster
