# Besiktningsprotokoll

Anticimex Försäkringsbesiktning i samarbete med Fastighetsbyrån

| Fastighetsadress:<br>Ånestad Tallhöjden 1 | |

| Besiktningsdatum:<br>2025-06-23 | Protokollnummer:<br>69075109 |

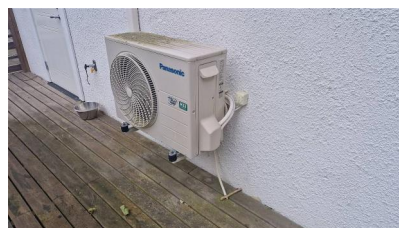
Kondensvatten från luftvärmepumpens utedel leds inte bort från husgrunden.

Detta medför ökad risk för att vatten tränger in i anslutande konstruktioner, vilket i sin tur kan leda till fuktrelaterade skador. Observera att besiktning av byggnadens värmesystem eller värmepumpen inte har ingått i uppdraget.

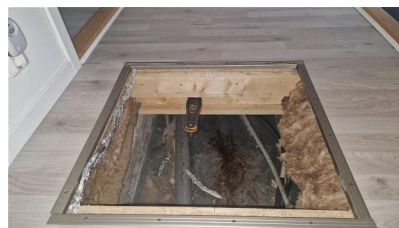
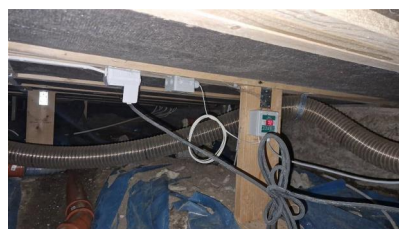
Krypgrund med installerad avfuktare.

Grunden besiktigad via lucka på gavel under altan samt via lucka i hall och i förråd.

Fuktkvoten uppmättes till 13% i bjälklag.

Risken för mikrobiell tillväxt föreligger om fuktkvoten överstiger 17%.

Spår av gnagare noteras.

Ingen isolering finns i luckor som leder till grunden inifrån.

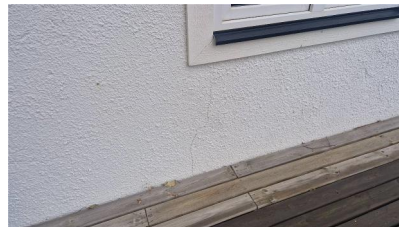
Sprickor finns i fasaden.

Detta kan leda till frysskador i konstruktionen med vidare sprickbildning.

Kring skärmtak vid groventré har lagningar utförts.

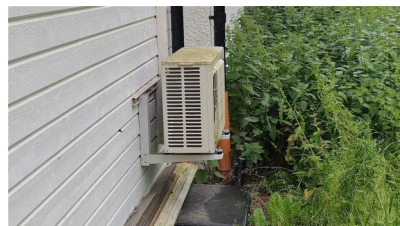
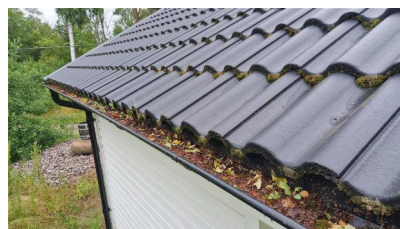
Kondensvatten från luftvärmepumpens utedel leds inte bort från husgrunden.

Detta medför ökad risk för att vatten tränger in i anslutande konstruktioner, vilket i sin tur kan leda till fuktrelaterade skador. Observera att besiktning av byggnadens värmesystem eller värmepumpen inte har ingått i uppdraget.

Mossa i hängränna.

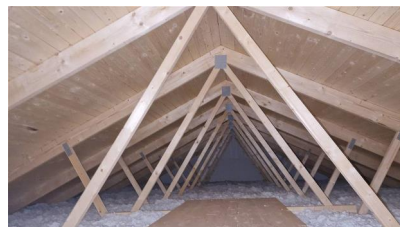
Vid kontroll av vinden uppmättes fuktvärden under kritisk fuktnivå för mikrobiell tillväxt. Fuktkvoten i underlagstak/takbjälkar uppmättes till 7 %.

Risken för mikrobiell tillväxt föreligger om fuktkvoten överstiger 17%.

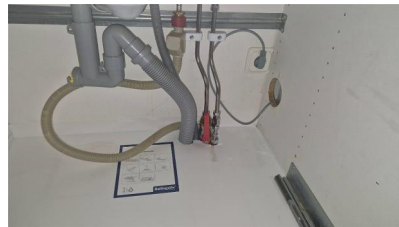
Fuktskydd finns i diskbänkskåp men tätning saknas kring rör.  
Rekommenderas att man kompletterar med tätning kring rör detta då det finns risk att ett mindre läckage följer rören ner under skåpet med eventuella fuktrelaterade skador som följd.

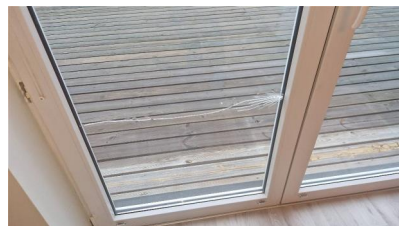
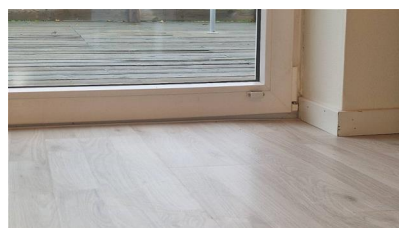
Fönster skadat på altandörr

Bubblor i tak där ytskikt släppt.

Golv ställvis ojämnt

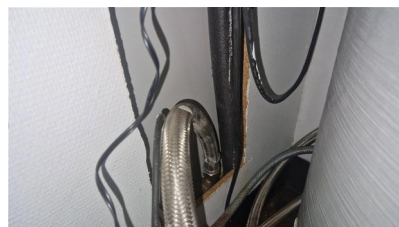
Golvbrunn finns inte i utrymmet.

I denna typ av utrymme bör en golvbrunn finnas. Avsaknaden utgör en ökad risk för fuktskador i omkringliggande konstruktioner om ett läckage skulle uppstå på rör i utrymmet.

Inkommande vatten till huset kommer via innervägg, skarv i vägg där fuktskydd saknas. Skulle ett läckage uppstå i skarv kan fuktrelaterade skador skapas. Ett vattenlarm i utrymmet kring rören varslar om ett läckage skulle uppstå.

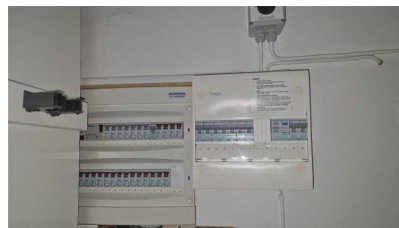
El-centralen har jordfelsbrytare.

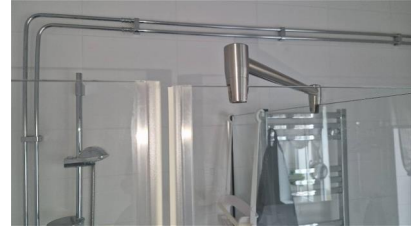
Duschvägg rekommenderas justering då dörr ej tätar mot anliggande glas.

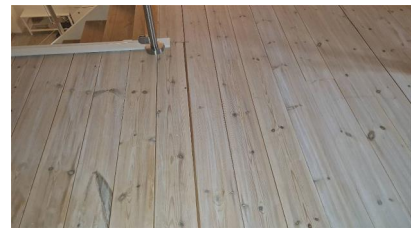
Glipor i golv.

Bedömningen är att golvet torkat efter montering och skarvar glipar därför.

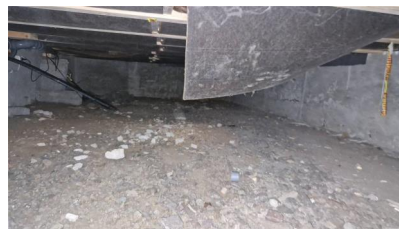
Vid kontroll av konstruktionen i krypgrunden uppmättes fuktvärden på gränsen till kritisk fuktnivå för mikrobiell tillväxt. Fuktkvoten uppmättes till 18%

Risken för mikrobiell tillväxt föreligger om fuktkvoten överstiger 17 %.

Golvbjälklaget ovan den uteluftsventilerade krypgrunden riskerar att drabbas av fuktskador på grund av naturlig fuktpåverkan. Detta kan i sin tur leda till mikrobiella skador (angrepp av mikroorganismer) som kan leda till att mikrobiell lukt sprids till boendemiljön.

Blindbottensskiva har lossat, rekommenderas att den fästs upp igen.

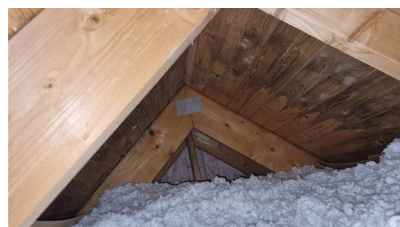
Vid kontroll av vinden uppmättes fuktvärden under kritisk fuktnivå för mikrobiell tillväxt.  
Fuktkvoten i underlagstak/takbjälkar uppmättes till 7 %.

Risken för mikrobiell tillväxt föreligger om fuktkvoten överstiger 17%.

Vinden som är över trappen har avvikande färg på råsponten. Ingen avvikande fuktkvot vid besiktning antyder att det antingen är spår från byggtiden eller beroende av konvektion, varm luft läcker upp på vinden innefrån.

Rekommenderas att man kontrollerar detta löpande över år, landgång saknas på vind men området är precis vid luckan.

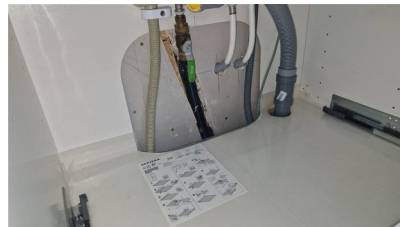
Fuktskydd saknas i diskbänksskåp.

Utan fuktskydd är det svårt att upptäcka läckage från rörledningar. Vatten kan då tränga in i omkringliggande konstruktioner och orsaka fuktskador.

Golv är ställvis ojämnt.

För att upptäcka eventuella läckage, installera ett fuktskydd.

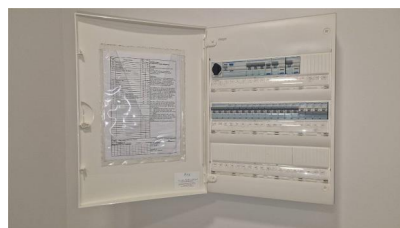
El-centralen har jordfelsbrytare.

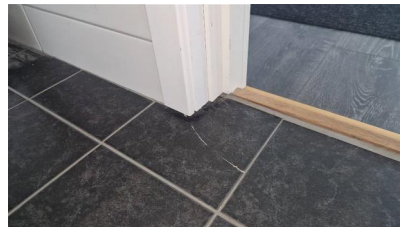
Spricka i klinker vid dörr.

Bedöms ej finnas underliggande skador.
