**Fastighetsuppgifter**

Skogsbrynet 1

Örnvägen 9

| Uppdragsnummer | G34036 |

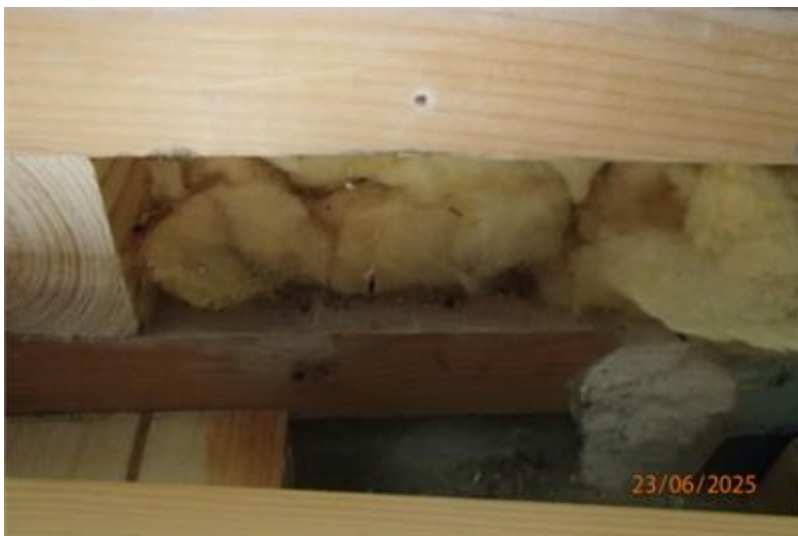
| Konstruktionsuppbyggnad | Betongplatta, plast, reglar och isolering |

Vid kontroll av konstruktion som utfördes i yttervägg samt hjärtvägg, mättes inga förhöjda fuktvärden. Fuktkvoten mättes till 8-10% fuktkvot

Det kritiska gränsvärdet för mikrobiell tillväxt brukar anges till ca 15-17% fuktkvot (FK).

Notera att stickprovsmässig undersökning är utförd samt att mätvärden normalt sett kan variera över årstiderna. För att säkert fastställa konstruktionens kondition och fuktstatus måste en mer omfattande undersökning utföras.
