**Fastighetsuppgifter**

Fastighetsbeteckning  
Turinge-Berga 4:40  
Adress  
Näsåvägen 40  
15591 Nykvarn

**Besiktningsuppgifter**

| Besiktningsdatum | 2025-06-24 |

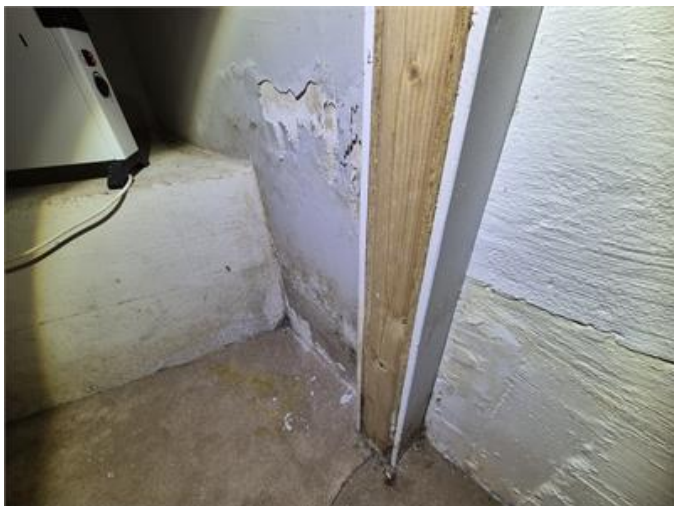
| Besiktningsresultat | | | | | |
|---|---|---|---|---|---|
| Trappförråd | | X | | | - Putssläpp/missfärgningar förekommer. Bör kontrolleras regelbundet, se bild. |
