# Besiktningsprotokoll

Anticimex Försäkringsbesiktning i samarbete med Fastighetsbyrån

| Fastighetsbeteckning:<br>Ålen 4 | |

| Besiktningsdatum:<br>2025-06-23 | Protokollnummer:<br>69076493 |

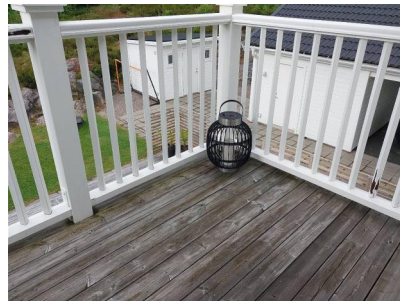
Balkongräcke är rötskadat.

De upptäckta rötskadorna kan bero på olika saker, exempelvis bristfälligt underhåll och målning. Vilket ökar att risken för att rötskador uppstår.

Taket under terrass kunde inte besiktas då trallen döljer takets yta.

Jag rekommenderar att en snickare kontaktas för bedömning/åtgärd.

Vi rekommenderas att trätrallen demonteras så att en kompletterande besiktning kan utföras.

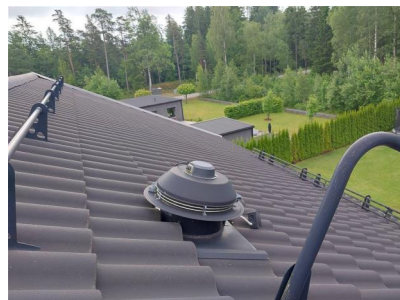
Inget att notera.

Taket är besiktat från mark och taklucka.

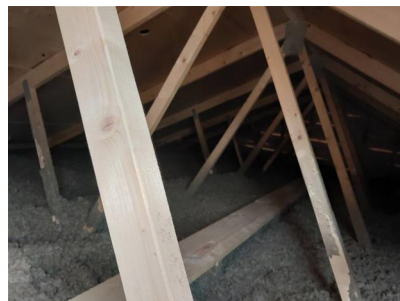
Underlagstaket består av träfiberskivor.

Eftersom underlagstaket består av träfiberskivor utan yttre täckning av papp under takbeklädnaden, finns risk vid ogynnsam väderlek att regnvatten/snö tränger in i skivskarvar med läckage på vindsutrymmet som följd. Med tiden kan även träfiberskivorna drabbas av fuktskador.

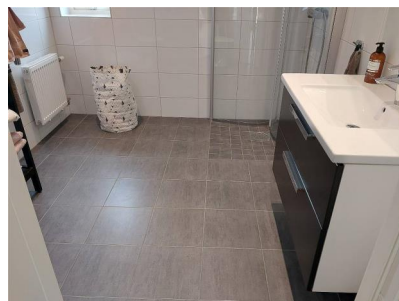
Golvlutning.

Golvfall mot golvbrunnen är bristfälligt utfört utanför duschzon.  
Lokalt fogsläpp finns på vägg.
