Vannesta 3:31

Strängnäsvägen 6

| Besiktningsdatum | 2025-06-24 |
| Besiktningsföretag | OBM Byggnadsmiljö AB |

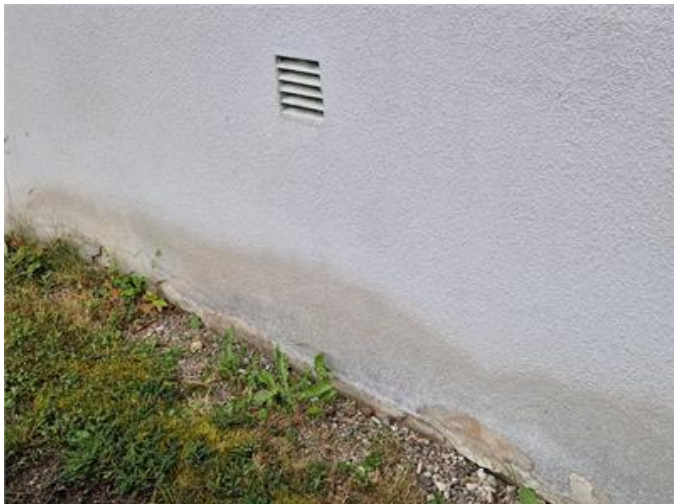
| Besiktningresultat | | | | | |
|---|---|---|---|---|---|
| Fasad och Sockel | | X | | | - Smärre skador/putssläpp och rörelsesprickor förekommer i fasad.<br>- Missfärgning av puts förekommer förekommer. Se även bild sid 5. |

Fasad:  
Missfärgning av puts förekommer förekommer.
