# Besiktningsprotokoll

Anticimex Försäkringsbesiktning i samarbete med Fastighetsbyrån

| Fastighetsadress:<br>Ängesbyvägen 709 | |

| Besiktningsdatum:<br>2025-06-23 | Protokollnummer:<br>69083084 |

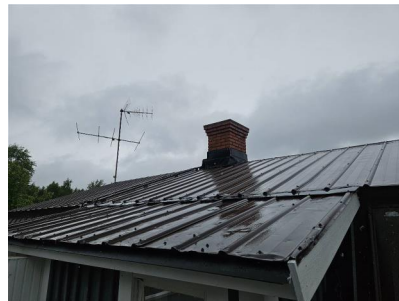
- Spikat plåttak med uppträngda spikskallar och mindre otätheter mellan takplåtar.
- Låglutande tak på takkupa.

Denna taktyp har lång livslängd men kräver regelbundet underhåll för att vara tät.

Brister i taktäckningen kan leda till att regn- eller smältvatten tränger ner i underliggande takkonstruktion och orsakar fuktskador.

Yttertaket är inte helt i våg och har satt sig något. Vanligt för platsbyggda takstolar.

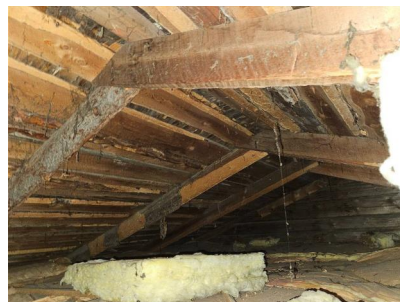
- Fuktfläckar och missfärgningar förekommer områdesvis på underlagstaket. Bl.a. vid takbrytning.

Normal omfattning för taktyp och husets ålder.

Vid kontroll av vinden uppmättes fuktvärden under kritisk fuktnivå för mikrobiell tillväxt och en normal lukt upplevdes. Fuktkvoten i underlagstak/takbjälkar uppmättes till 9 %.

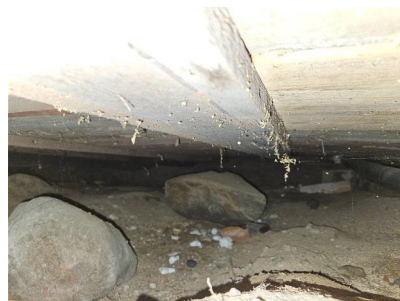
Torpargrund är en riskkonstruktion som p.g.a. naturlig fuktpåverkan ofta drabbas av fuktskador med tiden.

- Vid kontroll av konstruktion uppmättes fuktvärden över kritisk nivå för mikrobiell tillväxt.
- Normal lukt upplevdes i bostaden.
- Synligt blöt mark i matkällare och gammalt rötskadat material på markytan.
- Mikrobiell påväxt förekommer på blindbotten, främst i matkällaren.

Kritisk nivå för mikrobiell tillväxt är 75 %.  
I furuvirke motsvarar det en fuktkvot (FK) på 17 %.

Det rekommenderas att en utredning utförs för att kontrollera orsaken till och omfattningen av uppmätta fuktvärden och övriga brister som noterades samt lämpligt åtgärdsförslag.

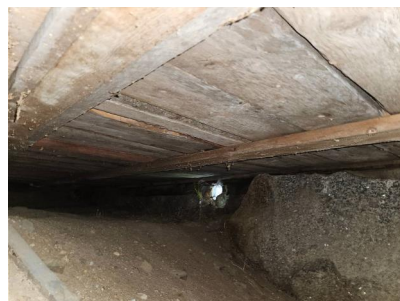
Mät punkt i golv/trossbotten i vardagsrum nära hjärtvägg:  
RF 63% vid +15 grader.

- FK i blindbotten i matkällare uppmättes till 25 %.
- FK i blindbotten innanför ventil i sockel under kök mot framsida uppmättes till 16 %.
- FK i blindbotten utanför matkällaren uppmättes stickprovsvis till 17-20 %.
