# Besiktningsprotokoll

Anticimex Försäkringsbesiktning i samarbete med Fastighetsbyrån

| Fastighetsadress:<br>Parkvägen 36b | |

| Besiktningsdatum:<br>2025-06-23 | Protokollnummer:<br>69061904 |

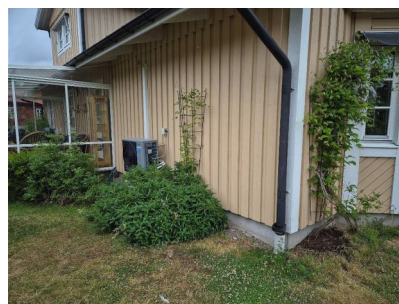
Lokalt finns växter i anslutning till byggnaden.

Området närmast huset rekommenderas att vara fritt från växtlighet.

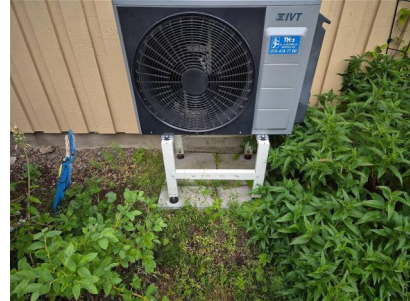
Kondensvatten från luftvärmepumpens utedel leds inte bort från husgrunden.

Detta medför ökad risk för att vatten tränger in i anslutande konstruktioner, vilket i sin tur kan leda till fuktrelaterade skador. Observera att besiktning av byggnadens värmesystem eller värmepumpen inte har ingått i uppdraget.

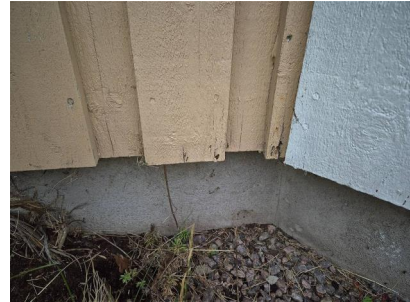
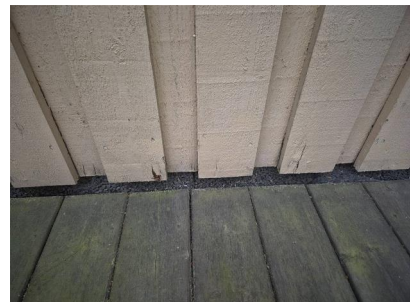
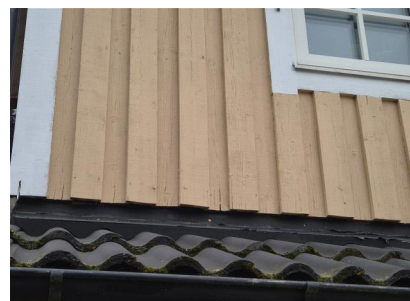
Fasadbeklädnaden har lokala torrsprickor och mindre rötskador.

Mindre rötskador finns i fasadpanelen. Dessa bedöms dock inte ha lett till bakomliggande skador.

För att undvika följdskador kan rötskadad träpanel bytas ut.

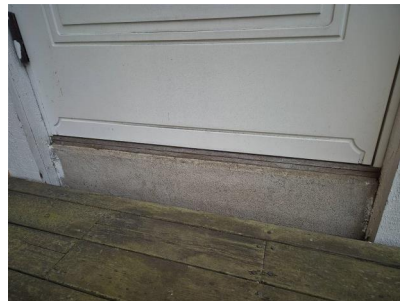
Tröskelbleck saknas under dörr.

Avsaknad av tröskelbleck medför att det finns risk för att vatten kan rinna in och orsaka fuktskador på tröskel och/eller i kringliggande vägg och bjälklag.

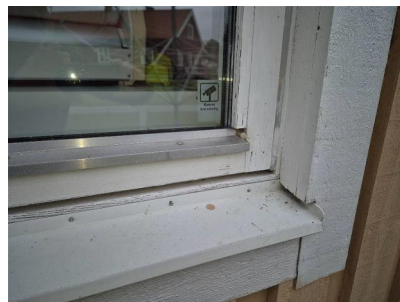
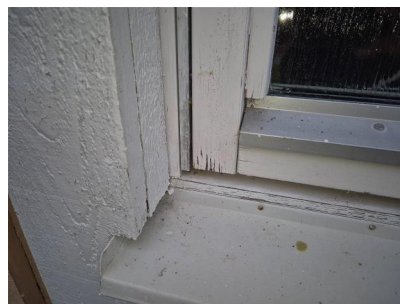
Vissa fönster är i behov av målning/underhåll.

För att öka livslängden på fönster rekommenderas målning och underhåll.

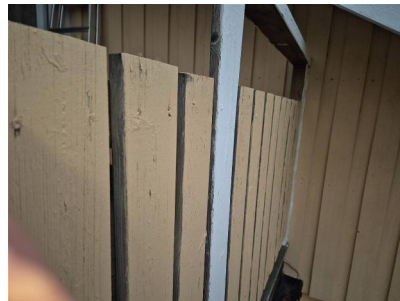
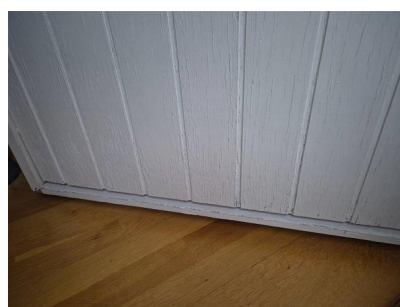
Lokala färgsläpp på trädetaljer.  
Färgsläpp på balkongdörr.

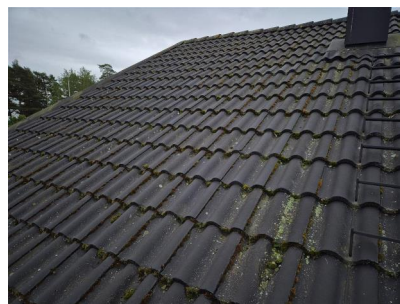
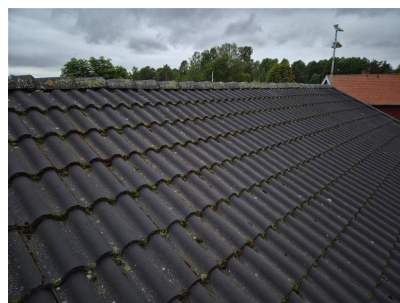
Yttertaket är äldre.  
Mossa växer lokalt på taket.

Eftersom husets taktäckning är äldre har det ett minskat motstånd mot vatteninträngning.

(Rengöring och målning har utförts 2014 vilket givetvis förlänger takets livslängd)

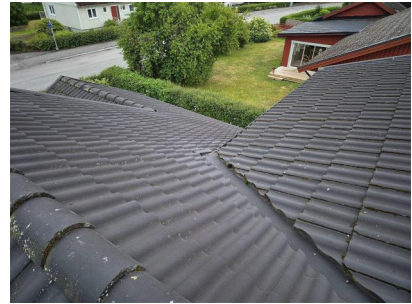
Takpannor med underlagstak av träfiberskivor

Med denna konstruktion är det extra viktigt att takpannorna är hela. Eftersom underlagstaket inte har en papp kan regn och snö som tränger in genom otätheter leda till fuktskador i underliggande konstruktion.

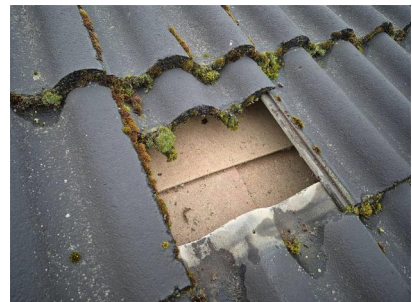
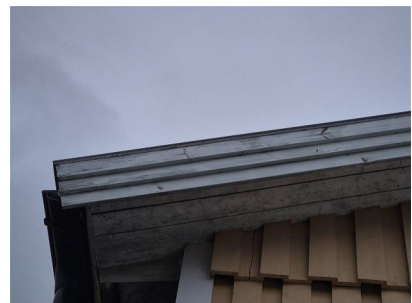
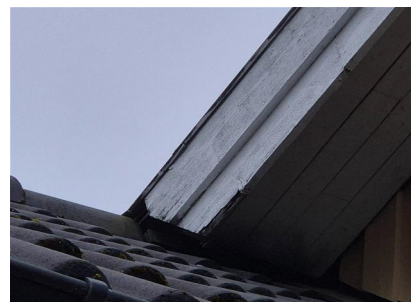
Lokala rötskador och färgsläpp och förekommer på några vindskivor.

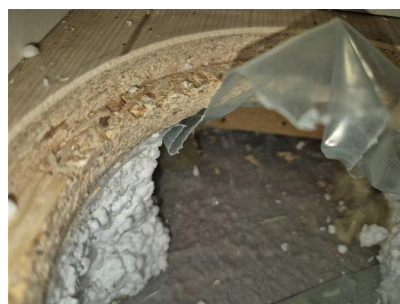
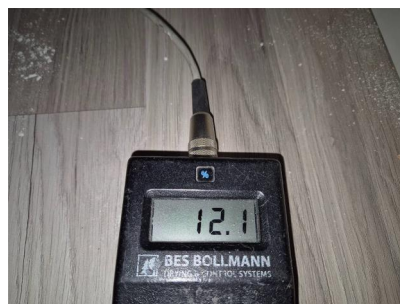
Vid kontroll av konstruktion uppmättes fuktvärden under kritisk nivå för mikrobiell tillväxt och normal lukt upplevdes.

Kontroll av konstruktion utförd i entréhall mot yttervägg. Grundläggningen består av en betongplatta på mark utan underliggande isolering och med ett flytande golvspånskiva på en cellplastisolering. Fuktkvoten uppmättes till 12 %. Gränsvärde är 17%

Flytande golvkonstruktion och eventuella väggsyllar riskerar att drabbas av fuktskador på grund av naturlig fuktpåverkan om fuktskyddet är bristfälligt utfört alternativt saknas. Fuktvandring kan ske från marken genom betongen till organiskt material genom så kallad kapillärsugning och diffusion, vilket kan leda till skador med lukt av mikrobiell karaktär. Om väggsyllarna är tryckimpregnerade kan även en kemisk lukt förekomma.

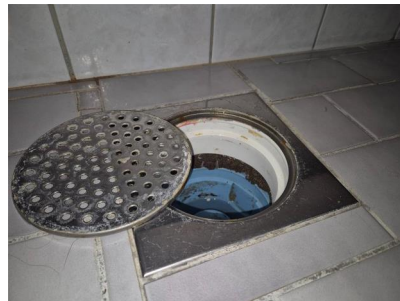
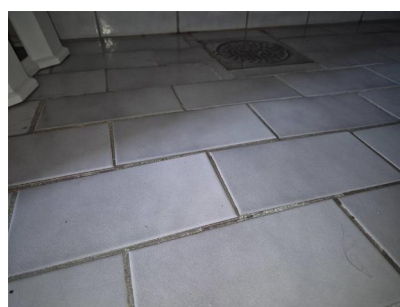
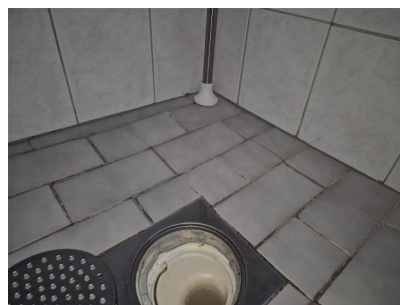
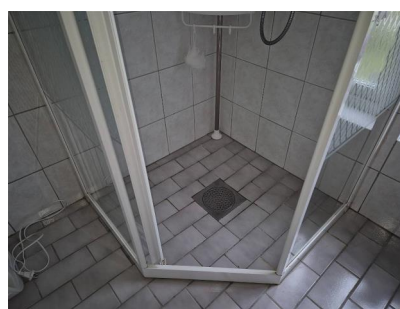
Våtutrymmet har äldre yt-/tätskikt.  
Klinkerplattor har lokalt släppt från underlaget "skjutit upp" både i duschzon och under tvättställ.  
Sprickor förekommer i några klinker.  
Äldre golvbrunn med förhöjningsring som är felaktigt monterad.  
Äldre golvbrunn i dusch

Fuktindikering visar förhöjda värden på de klinkerplattor som släppt från underlaget.

Utrymmet är äldre och har passerat tiden för sin tekniska livslängd.

Renovering av utrymmet rekommenderas. Kontakta en behörig våtrumsentreprenör för en renovering och kontroll av förhöjda fuktvärden. I samband med renoveringen kontrolleras även omkringliggande konstruktioner för att upptäcka eventuella följdskador.

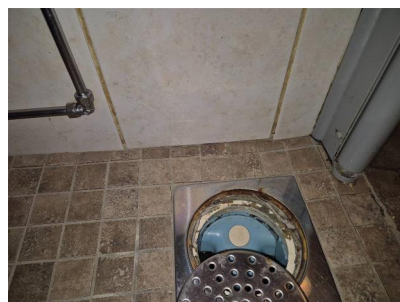
Golvbrunnen är placerad för nära vägg.  
(Ej utbytt vid renovering av utrymmet)

Det finns risk att tätskiktet inte har kunnat anslutas på rätt sätt, vilket kan leda till fuktskador.

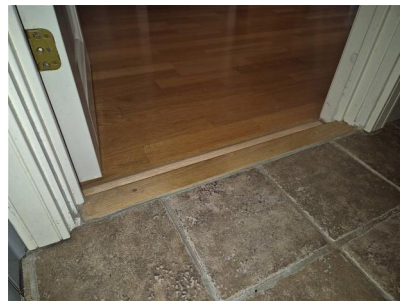
Svallskydd vid tröskeln finns ej  
Fall på golv finns i duschzon övrigt golv är mestadels plant, lokala  
lågpunkter förekommer.

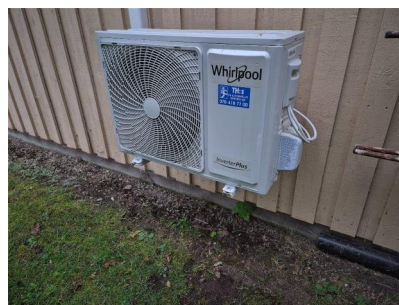
Kondensvatten från luftvärmepumpens utedel leds inte bort från husgrunden.

Detta medför ökad risk för att vatten tränger in i anslutande konstruktioner, vilket i sin tur kan leda till fuktrelaterade skador. Observera att besiktning av byggnadens värmesystem eller värmepumpen inte har ingått i uppdraget.

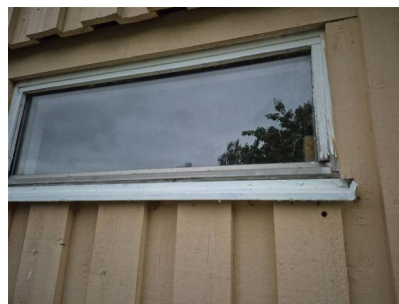
Fönster är i behov av målning/underhåll.

För att öka livslängden på fönster rekommenderas målning och underhåll.

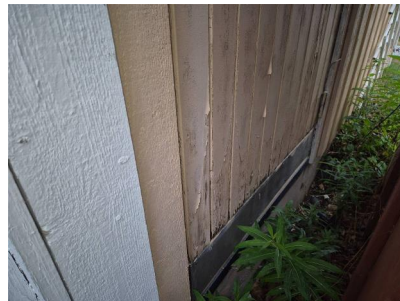
Dörr är i behov av målning/underhåll.

Dörrar där målningsbehov finns riskerar att få fukt- och rötskador på grund av sämre vattenavvisande förmåga.

(Dörren kunde vid besiktningen ej öppnas då lekstugan är placerad nära dörren)

För att öka livslängden på dörr rekommenderas målning och underhåll.

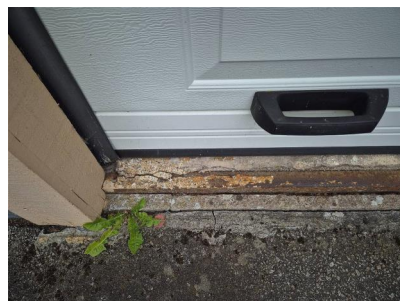
Frostsprängningar lokalt vid tröskeljärn vid garageporten.

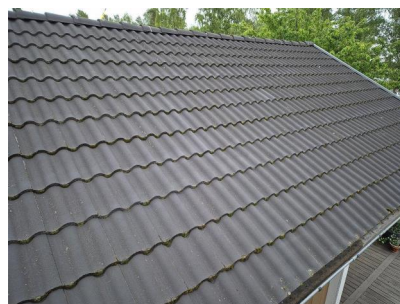
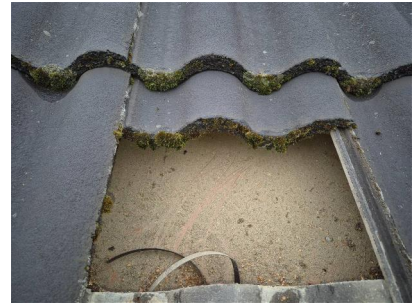
Eftersom husets taktäckning är äldre har det ett minskat motstånd mot vatteninträngning.

(Rengöring och målning har utförts 2014 vilket givetvis förlänger takets livslängd)

Takpannor med underlagstak av träfiberskivor

Med denna konstruktion är det extra viktigt att takpannorna är hela. Eftersom underlagstaket inte har en papp kan regn och snö som tränger in genom otätheter leda till fuktskador i underliggande konstruktion.

Taket är besiktigt från stege vid takfot.

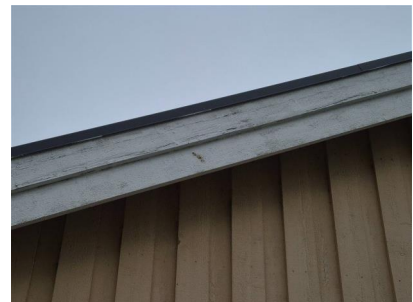
Lokala rötskador och färgsläpp förekommer på vindskivor.

Kontakta fackman för åtgärd.

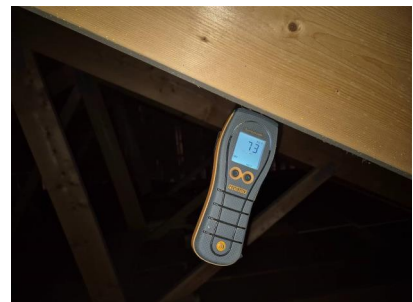
Vid kontroll av vinden uppmättes fuktvärden under kritisk fuktnivå för mikrobiell tillväxt och en normal lukt upplevdes. Fuktkvoten i underlagstak/takbjälkar uppmättes vid besiktningstillfället till ca 7 %. Detta värde varierar dock under året beroende på årstid och utomhusklimat. Gränsvärde är 17%

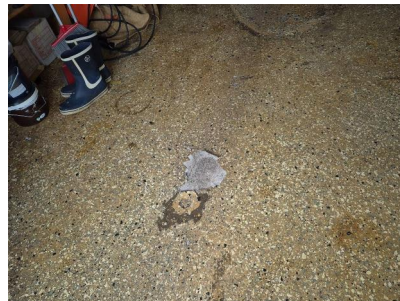
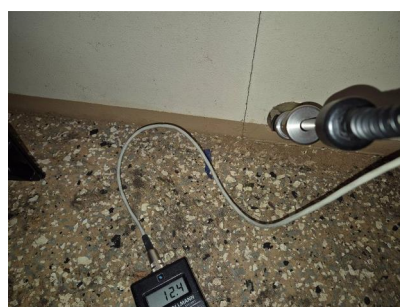
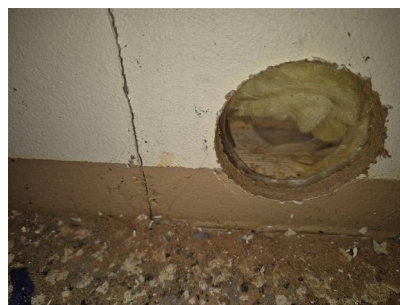
Väggskivor står ner mot betongplattan utan svallskydd.

Ökad risk för fuktskador om vatten från tex en snöig bil rinner mot väggar

Obehandlad syll.

Fuktkvoten i ytterväggssyll uppmättes till 12:

Gränsvärde är 17 %

Lokala färgsläpp förekommer på betonggolvet.
