**Fastighetsuppgifter**

Västra Dejefors 28:1

Skogvägen 2

| Besiktningsdatum | 2025-06-24 |

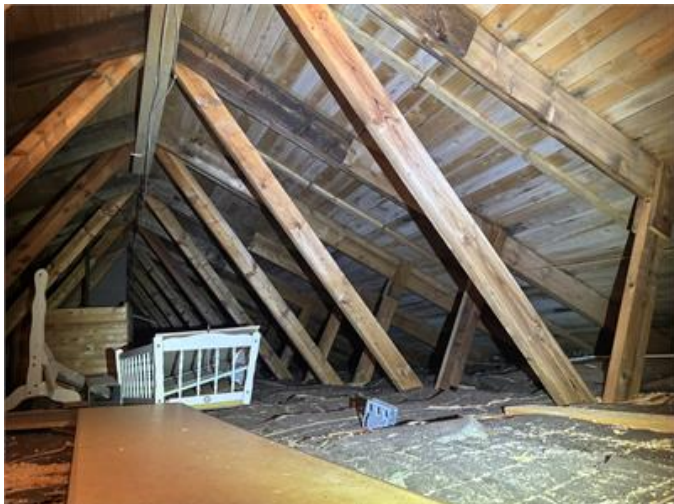
| Besiktningsresultat | | | | | |
|---|---|---|---|---|---|
| Nockvind | | X | | | Mikrobiell påväxt förekommer i begränsad omfattning, vilket bör kontrolleras regelbundet så att skadorna inte förvärras. |

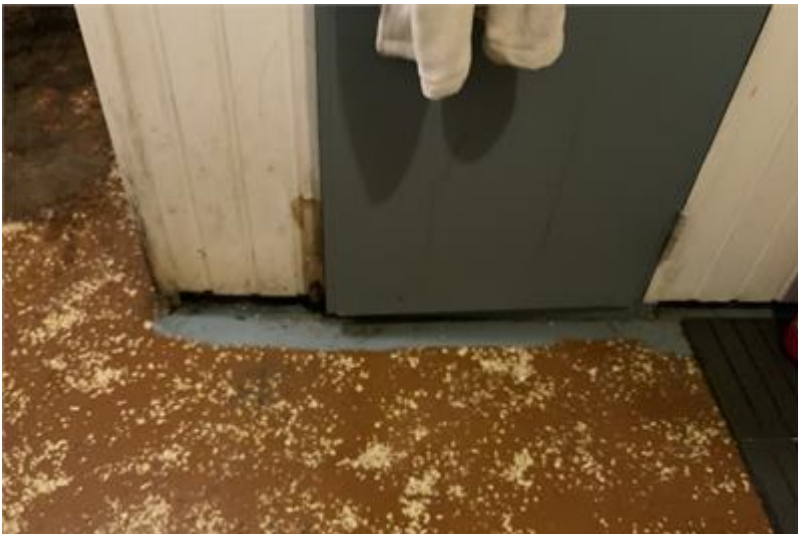
| Byggnadsdel | Mellanvägg i bastu |

Fuktkvoten uppmättes till 28% FK.

Det kritiska gränsvärdet för mikrobiell tillväxt brukar anges till ca 17% fuktkvot (FK).

Notera att stickprovsmässig undersökning är utförd samt att mätvärden normalt sett kan variera över årstiderna. För att säkert fastställa konstruktionens kondition och fuktstatus måste en mer omfattande undersökning utföras. Mätvärdet är över gränsvärdet för mikrobiell påväxt, åtgärd bör övervägas.
