**Fastighetsuppgifter**

Särnaby 47:2

Högs-Jonvägen 7

## Bilaga 1 för kontroll av valda konstruktioner

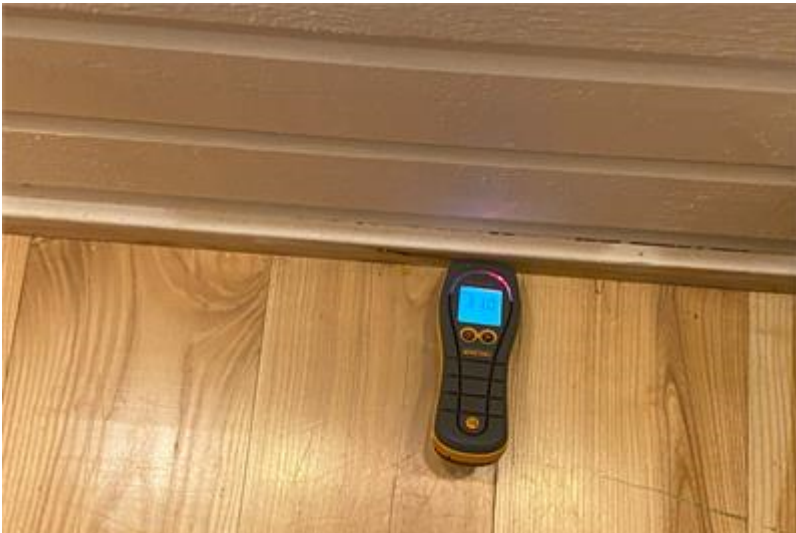
Vid kontroll erhöles en fuktighet i utreglingen som översteg kritiskt gränsvärde i flera utrymmen. Ytterväggen där den är frilagd hade höga fuktindikationer

Golven består sannolikt av betongplatta med överliggande träskiva med ovanliggande ytskikt. Vid kontroll med fuktkvotsmätare erhöles höga värden i träskivan på flera platser.

Förhöjd fuktighet i både utreglade väggar och uppbyggt golv medför att åtgärdsbehov föreligger. Skadornas omfattning bör fastställas och åtgärdas.
