# Besiktningsprotokoll

Anticimex Försäkringsbesiktning i samarbete med Fastighetsbyrån

| Fastighetsadress:<br>Kullagatan 18 | |

| Besiktningsdatum:<br>2025-06-24 | Protokollnummer:<br>69068563 |

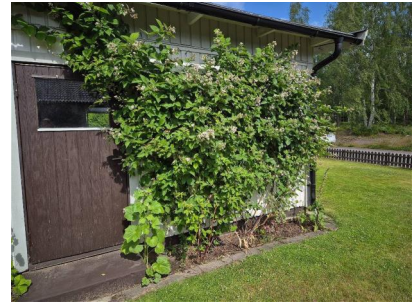
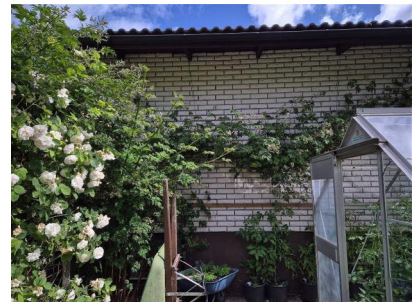
- Växter finns i anslutning till byggnaden.

När det finns rabatter och växter nära byggnaden finns risk att fukt stannar kvar i väggarna. Detta kan i sin tur orsaka invändiga fuktskador. Växternas rötter kan också skada grundmuren och sätta dräneringsledningen ur funktion.

Området närmast huset rekommenderas att vara fritt från växtlighet.

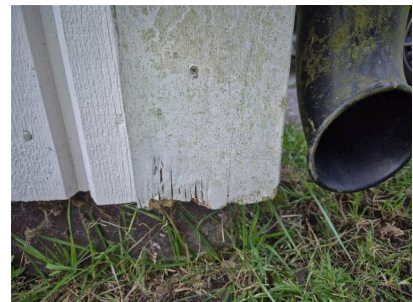
- Mindre rötskada noteras på knutbräda på garage.

Byt ut den skadade knutbrädan.

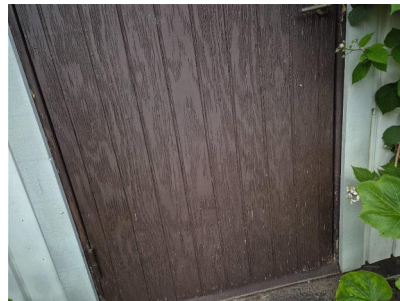
- Dörr är i behov av målning/underhåll.

Dörrar där målningsbehov finns riskerar att få fukt- och rötskador på grund av sämre vattenavvisande förmåga.

För att öka livslängden på dörr rekommenderas målning och underhåll.

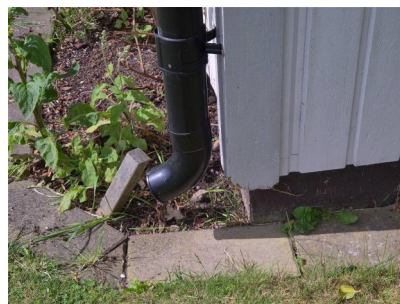
- Stuprör på garage avslutas nära husliv.

Stuprör som avslutas intill husliv (ovan mark) kan medföra en ökad fuktbelastning på grundmur/sockel med fuktrelaterade skador som följd.

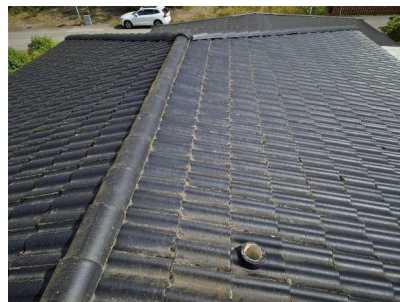
- Rör för avluftning är oskyddat från ogynnsamt väder.

Spår av läckage noteras på isolering på vind.

Rekommenderar att en fackman kontaktas för att åtgärda ovanstående notering för att minska risken för inläckage.

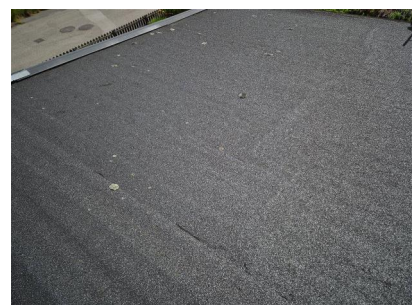
- Takpappen är spikad i nederkant.

Då det skapat otätheter i takpappen finns risk för fuktrelaterade skador.

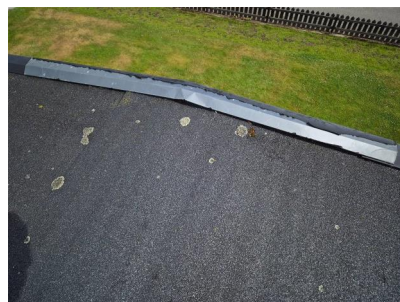
- Färgsläpp noteras på plåtdetaljer.

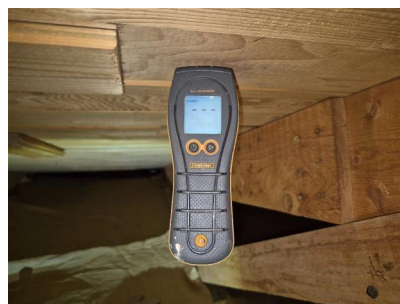
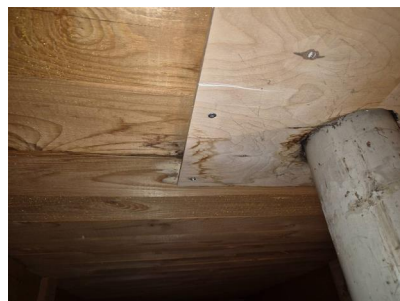
- Vid besiktningen noteras vatten lokalt på isoleringen och en mindre missfärgning noteras runt avluftningen för avloppet. Se under notering tak ang. skydd över avluftsningrör.

Vid kontroll av vinden uppmättes fuktvärden under kritisk fuktnivå för mikrobiell tillväxt och en normal lukt upplevdes.

Fuktkvoten i underlagstak/takbjälkar uppmättes till <8 %. Gränsvärdet är 17 %.

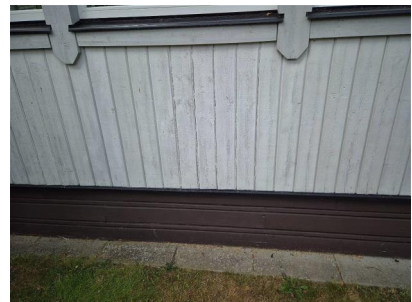
- Panelen på utsidan av uterummet är i behov av målning.

Utför målning för att förlänga livslängden på panelen.

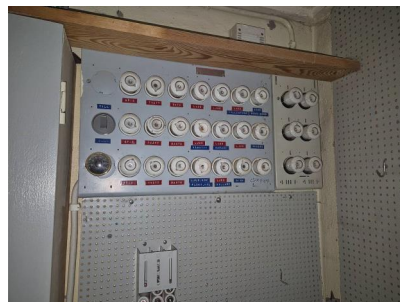
Jordfelsbrytare finns inte installerad i den äldre elanläggningen.

- Gruppförteckning saknas men säkringarna är uppmarkerade.

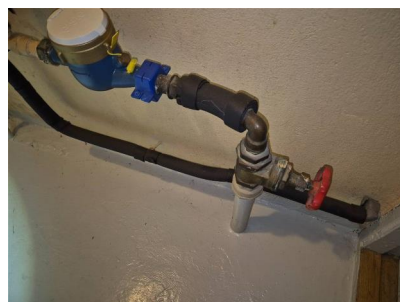
- Avstängningskranen är av typ "blomkransmodell" som är äldre och som kan vara svår att få tät. .

Rekommenderar att en kulventil installeras för enklare avstängning.

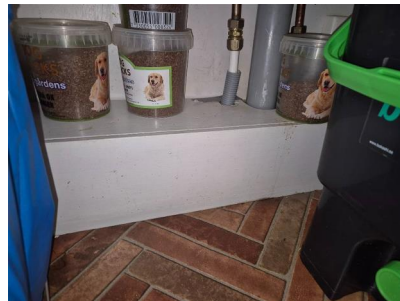
- Fuktskydd saknas i diskbänksskåp samt under kyl/frys.

Utan fuktskydd är det svårt att upptäcka läckage från rörledningar. Vatten kan då tränga in i omkringliggande konstruktioner och orsaka fuktskador.

För att upptäcka eventuella läckage, installera ett fuktskydd.

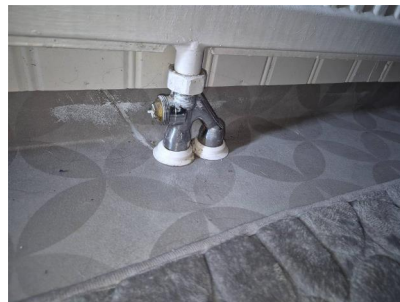
- Rörgenomföring finns i golv.

Rörgenomföringar i golvet medför en ökad risk för att vatten tränger ner i omkringliggande konstruktioner och orsakar fuktskador.

Denna notering finns med som ett avsteg i kvalitetsintyget.

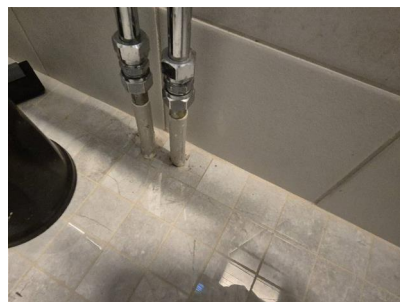
- Rör genomföring finns i golv.

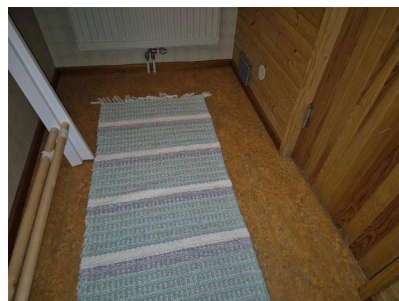
Grundläggningen består av en betongplatta på mark utan underliggande isolering och med ytskikt av träfiberskiva och plastmatta.

Befintlig golvkonstruktion riskerar att drabbas av fuktskador på grund av naturlig fuktpåverkan. Detta i sin tur kan leda till mikrobiella skador (angrepp av mikroorganismer) som kan resultera i att mikrobiell lukt sprids till boendemiljön.

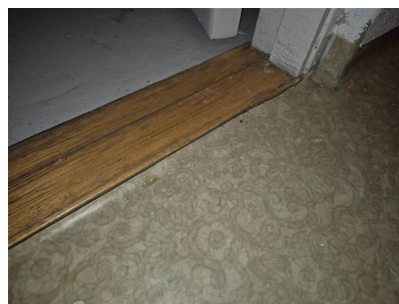
- Ytskiktet är äldre.
- Öppna skarvar noteras vid uppviket mot tröskel.
- Golvbrunnen är äldre och byts vid renovering.

Ovanstående noteringar innebär en ökad risk för fuktrelaterade skador som följd.

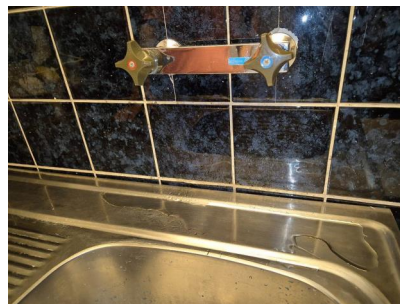
- Kranen är trasig ovan bänk i tvättstuga.

Montera en ny kran.

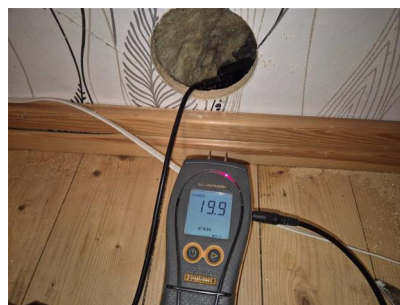
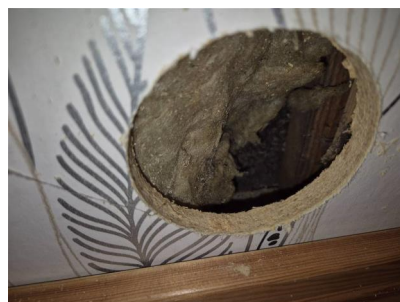
Vid kontroll av konstruktion uppmättes fuktvärden över kritisk nivå för mikrobiell tillväxt och mikrobiell lukt upplevdes.

Källargrundmurar med påreglade isolerade ytterväggar. Denna konstruktion får ofta skador på grund av naturlig fuktvandring.

Väggens uppbyggnad inifrån är träskiva, plastfolie, reglar, isolering samt yttervägg.

Fuktkvoten uppmättes till 20 % Gränsvärdet är 17 %.

Vi rekommenderar en fördjupad undersökning för att bedöma orsak och omfattning. Det är viktigt att tänka på att denna rekommendation om fördjupad undersökning gäller hela gillestugan..

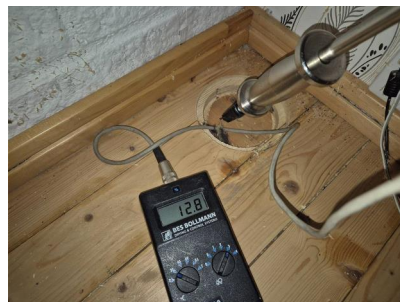
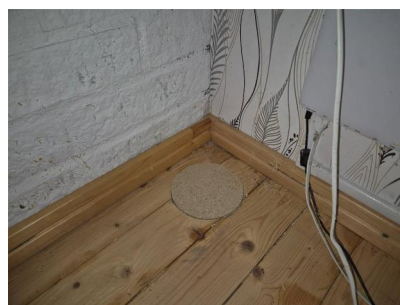
Vid kontroll av konstruktion uppmättes fuktvärden under kritisk nivå för mikrobiell tillväxt och normal lukt upplevdes.

Grundläggningen består av en betongplatta på mark utan underliggande isolering och med ett uppreglat isolerat golv dikt an betongen.

Provhål gjordes i golv mot yttervägg i området till höger om braskassett. Golvets uppbyggnad ovanifrån sett är trägolv, regler, isolering samt betongplatta.

Fuktkvoten uppmättes till 13 %. Gränsvärdet är 17 %.

Befintlig golvkonstruktion och eventuella väggsyllar riskerar att drabbas av fuktskador på grund av naturlig fuktpåverkan. Detta i sin tur kan leda till mikrobiella skador (angrepp av mikroorganismer) som kan resultera i att mikrobiell lukt sprids till boendemiljön. Om väggsyllarna är tryckimpregnerade kan även en kemisk lukt förekomma.

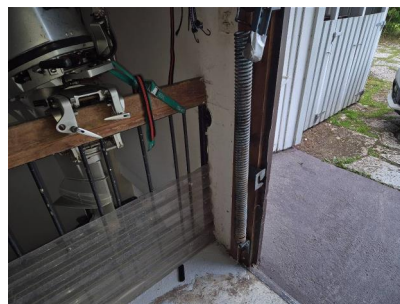
- Garageport med fjädermekanism.

Denna fjädermekanism kan lätt brista och orsaka person och egendomsskador.

Rekommenderar att fjädrarna säkras upp, alternativt byts ut mot en ny port.
