**Fastighetsuppgifter**

Örby 5:14

Örby 13

| Uppdragsnummer | C16498 |

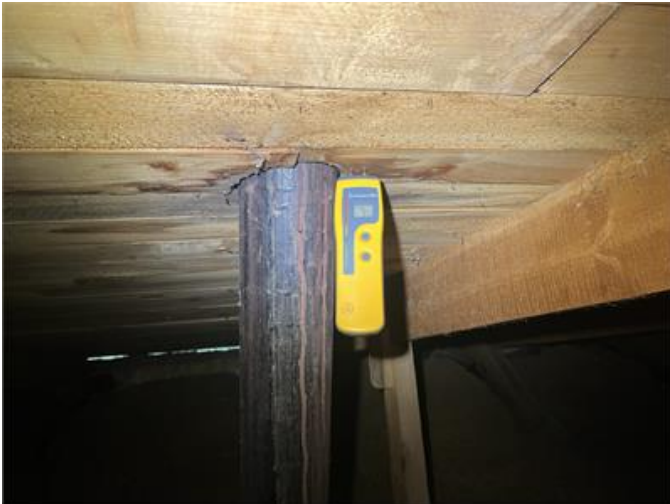
Lokala fuktfläckar noteras på vinden, vid besiktningen uppmättes inga förhöjda fuktvärden.

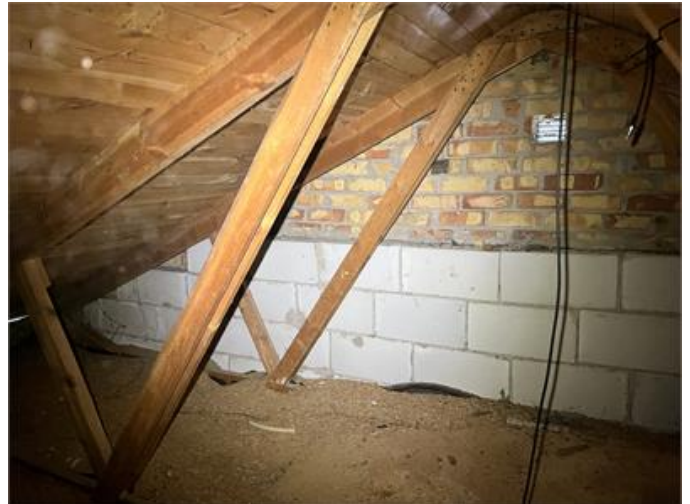
Bild på del av vinden

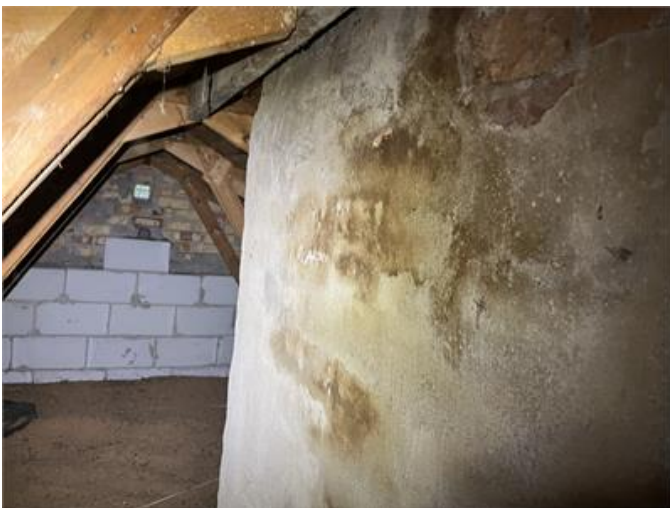
Missfärgningar på murstock på vinden.

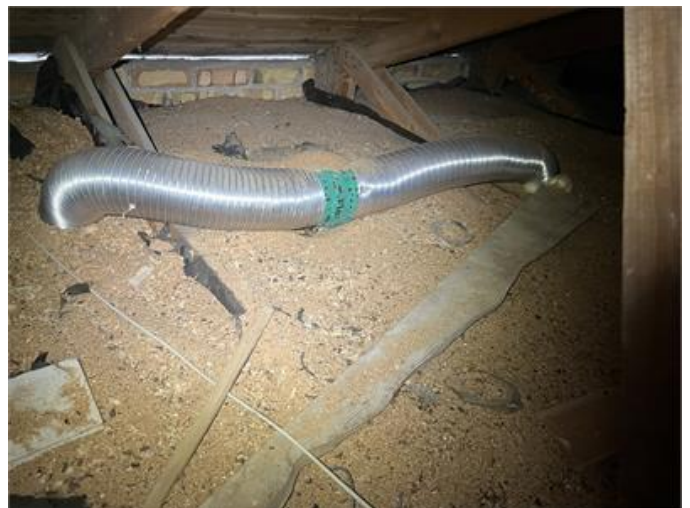
Ventilationskanal på vinden från kök som är oisolerad.

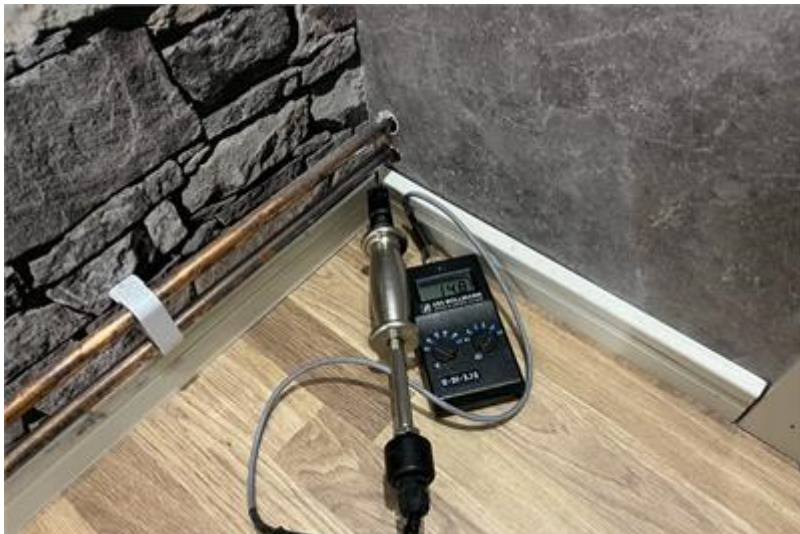
I ett rum i källaren finns en utreglad vägg.

Vid konstruktionskontroll uppmättes fuktkvoten i träregel till mellan 13-15%.

Det kritiska gränsvärdet för mikrobiell tillväxt brukar anges till ca 15-17% fuktkvot (FK).

Notera att stickprovsmässig undersökning är utförd samt att mätvärden normalt sett kan variera över årstiderna. För att säkert fastställa konstruktionens kondition och fuktstatus måste en mer omfattande undersökning utföras.
