**Fastighetsuppgifter**

Malexander 1:89

Hammarvägen 10B

## Bilaga 1 för kontroll av valda konstruktioner

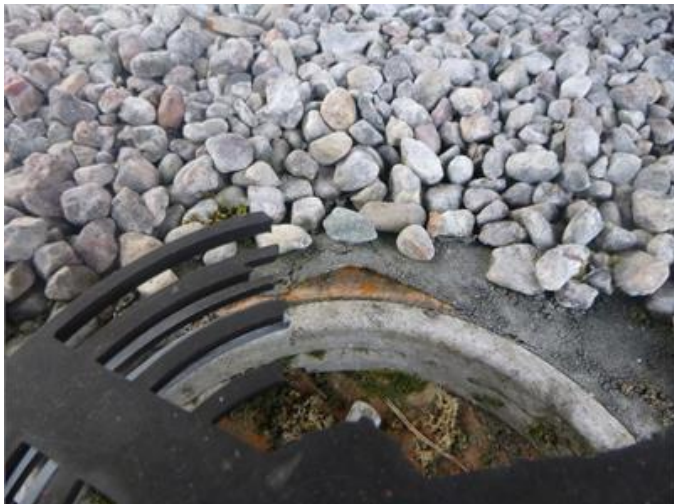
| Besiktningsresultat | | | | | |
|---|---|---|---|---|---|
| Garage | | | X | | Äldre gummiduk med läckage i innertak samt äldre läckagespår<br>Kontakta en fackman för omfattning av omläggning |

Otättheter kring avrinningen i duken på garagetaket

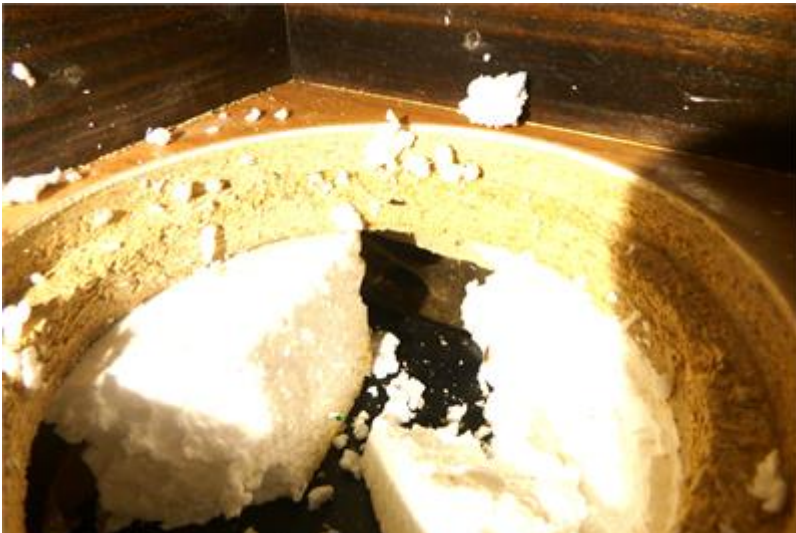
I gillestugan togs ett provhål vid golv/väggvinkel. En tydlig mikrobiell lukt förnimrades i provhålet och i isolering som togs ur provhålet. En Relativ fuktighet mättes i väggen till 90%.

Det kritiska gränsvärdet för mikrobiell tillväxt brukar anges till ca 70-75% relativ fuktighet (RF).

Huset har ytterväggar av prefabricerade e.w. element. Risk föreligger att regelverk och isolering erhåller fuktrelaterade skador samt flytande golvkonstruktion. Konstruktionen betecknas som en relativt fukt känslig konstruktion och skador indikerades. Det rekommenderas därför att en fortsatt teknisk undersökning utförs.
