# Besiktningsprotokoll

Anticimex Försäkringsbesiktning i samarbete med Fastighetsbyrån

| Fastighetsadress:<br>Bränddammsvägen 4 | |

| Besiktningsdatum:<br>2025-06-24 | Protokollnummer:<br>69010139 |

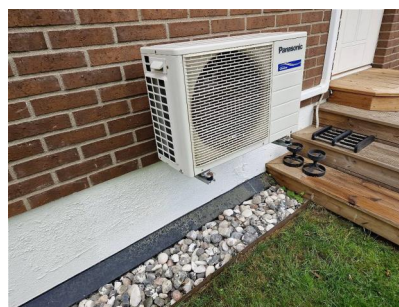
Kondensvatten från luftvärmepumpens utedel leds inte bort från husgrunden.

Detta medför ökad risk för att vatten tränger in i anslutande konstruktioner, vilket i sin tur kan leda till fuktrelaterade skador. Observera att besiktning av byggnadens värmesystem eller värmepumpen inte har ingått i uppdraget.

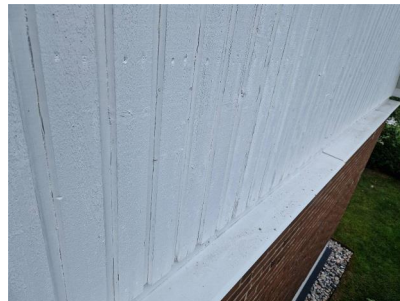
Fasadpanelen är i behov av målning/underhåll.

För att öka livslängden på fasadbeklädnaden rekommenderas målning och underhåll.

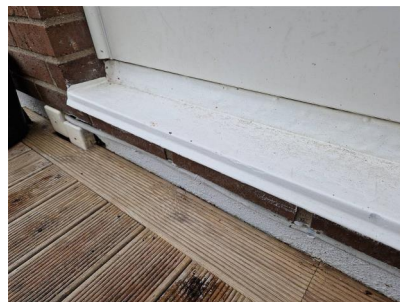
Tröskelbleck lutar fel.

Eftersom tröskelblecken lutar åt fel håll finns risk att vatten rinner in i väggen vilket i sin tur kan leda till fuktskador i väggkonstruktionen.

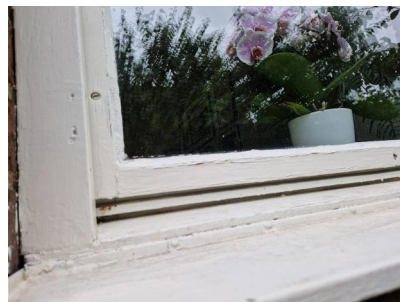
Enstaka fönster är i behov av målning/underhåll.

För att öka livslängden på fönster rekommenderas målning och underhåll.

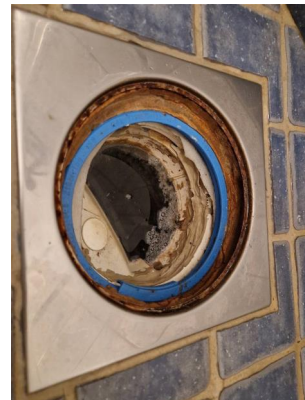
Våtutrymmet har äldre yt-/tätskikt.  
Rör genomföring finns i golv.  
Golvbrunn placerad för nära vägg.  
Dubbla klämringar som sitter löst och glipar. Manschett sticker ut under klämring.

Eftersom funktionen, som innebär att ytskiktet/tätskiktet ska vara vattentätt, kan vara nedsatt finns en ökad risk att vatten tränger igenom ytskiktet/tätskiktet med vattenskador i omkringliggande konstruktioner som följd.
