Västra Dejefors 11:10

Tallvägen 6

| Uppdragsnummer | S16365 |
| Besiktningsdatum | 2025-06-25 |

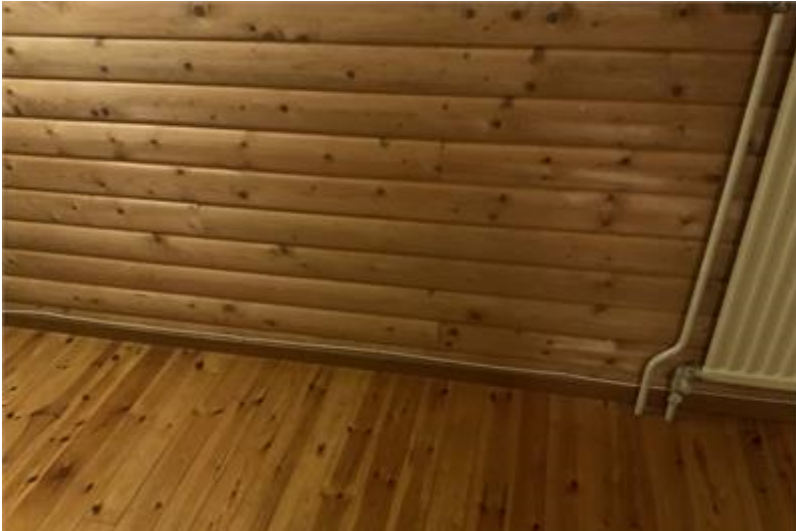
| Byggnadsdel | Utreglad vägg och uppreglat golv i gillestuga |
| Konstruktionsdel | Träsyll |
| Konstruktionsuppbyggnad | Betong - Träsyll |

Fuktkvoten i träsyll uppmättes till 13% FK. Det kritiska gränsvärdet för mikrobiell tillväxt brukar anges till ca 17% fuktkvot (FK).

Fuktkvoten är under gränsvärdet för mikrobiell påväxt. Notera att stickprovsmässig undersökning är utförd samt att mätvärden normalt sett kan variera över årstiderna. För att säkert fastställa konstruktionens kondition och fuktstatus måste en mer omfattande undersökning utföras.
