# Besiktningsprotokoll

Anticimex Försäkringsbesiktning i samarbete med Fastighetsbyrån

| Fastighetsadress:<br>Spinnarevägen 2 | |

| Besiktningsdatum:<br>2025-06-24 | Protokollnummer:<br>69082975 |

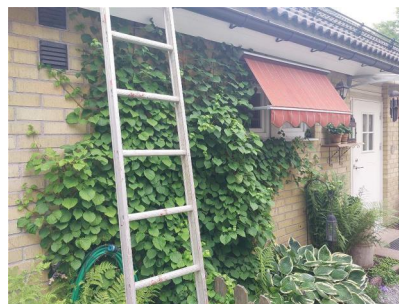
- Växter finns i anslutning till byggnaden.

När det finns rabatter och växter nära byggnaden finns risk att fukt stannar kvar i väggarna. Detta kan i sin tur orsaka invändiga fuktskador. Växternas rötter kan också skada grundmuren och sätta dräneringsledningen ur funktion.

Området närmast huset rekommenderas att vara fritt från växtlighet.

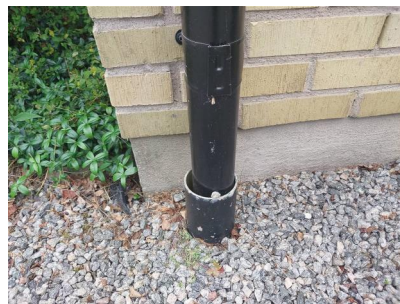
- Lövsilar finns inte.

När det saknas lövsilar så finns det risk att det blir stopp i dagvattenledningen.

För att hindra stopp i dagvattenledningar rekommenderas komplettering av lövsilar.

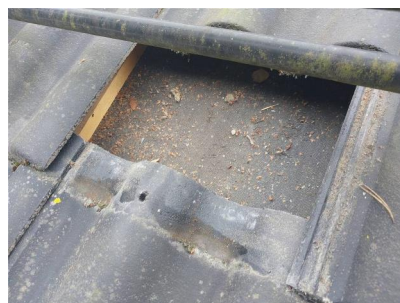
Inget att notera.

- Taket är besiktigat från anliggande steg.

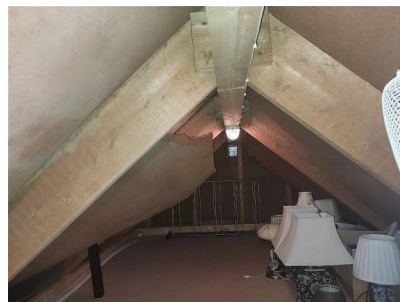
- Vid kontroll av vinden uppmättes fuktvärden under kritisk fuktnivå för mikrobiell tillväxt och en normal lukt upplevdes. Fuktkvoten i underlagstak/takbjälkar uppmättes till 8 %.

Äldre masonitskivor är kvar under råsponten.

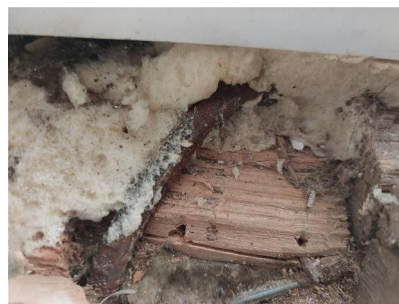
- Vid kontroll av väggsyllar uppmättes fuktvärden under kritisk nivå för mikrobiell tillväxt och normal lukt upplevdes.

Fuktkvoten uppmättes till 16 %.

- Kontroll utförd på ytterväggsyll i vardagsrum.

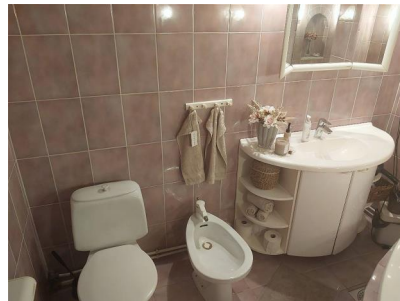
- Våtutrymmet har äldre yt-/tätskikt.

Eftersom funktionen, som innebär att ytskiktet/tätskiktet ska vara vattentätt, kan vara nedsatt finns en ökad risk att vatten tränger igenom ytskiktet/tätskiktet med vattenskador i omkringliggande konstruktioner som följd.

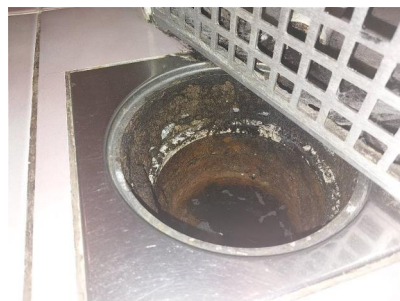
- Gjutjärnsbrunnen är rostangripen.

Golvbrunn i badrum är rostangripen. Ska bytas vid renovering.

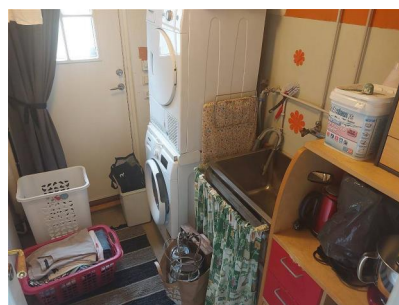
- Våtutrymmet har äldre yt-/tätskikt.

Eftersom funktionen, som innebär att ytskiktet/tätskiktet ska vara vattentätt, kan vara nedsatt finns en ökad risk att vatten tränger igenom ytskiktet/tätskiktet med vattenskador i omkringliggande konstruktioner som följd.

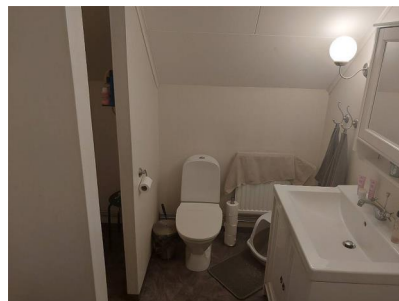
- Golvlutning.

Golvfall från tröskel till golvbrunnen är bristfälligt utfört.

- Fuktindikering i utrymmet gav inga förhöjda fuktindikationer.

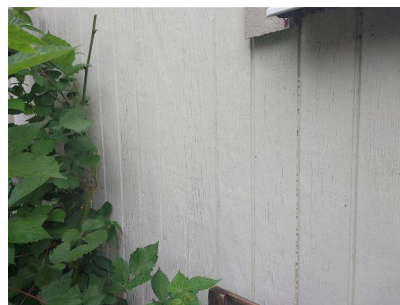
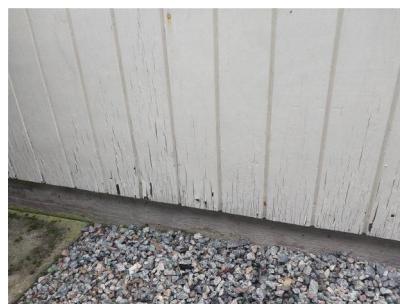
- Fasadpanelen är i behov av målning/underhåll.

Fasadbeklädnad och träkonstruktioner där målningsbehov finns riskerar att få fukt- och rötskador på grund av sämre vattenavvisande förmåga. För att öka livslängden på fasadbeklädnaden rekommenderas målning och underhåll.

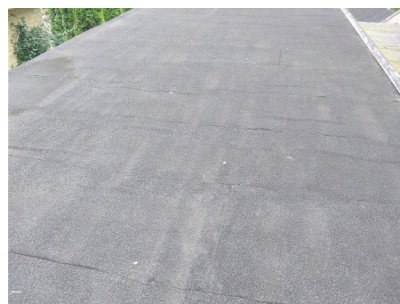
- Takpappen är äldre.
- Låglutande Papptak

Tätskiktet på ett platt/låglutande tak har enligt vår bedömning en begränsad livslängd. Eftersom takpappen är äldre har det ett minskat motstånd mot vattengenomträngning. Detta i sin tur kan leda till att takkonstruktionen drabbas av fuktskador.

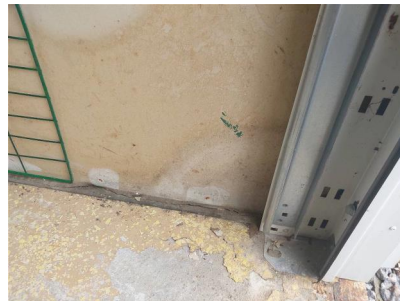
Mindre mängd mikrobiell påväxt noterades på vägg.

Beror oftast på för hög luftfuktighet och dålig ventilation. För att förebygga och åtgärda detta är det viktigt att se över och förbättra garageutrymmet.
