# Besiktningsprotokoll

Ombesiktning

| Fastighetsadress:<br>Kungsgatan 77 | |

| Besiktningsdatum:<br>2025-06-25 | Protokollnummer:<br>69096899 |

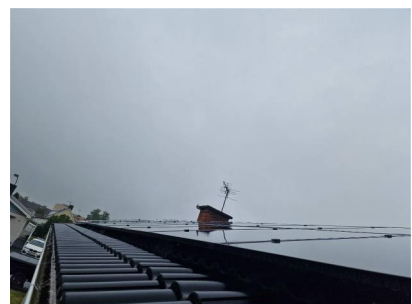
Inget att notera.

Besiktning av yttertaket har genomförts från mark samt anliggande stège

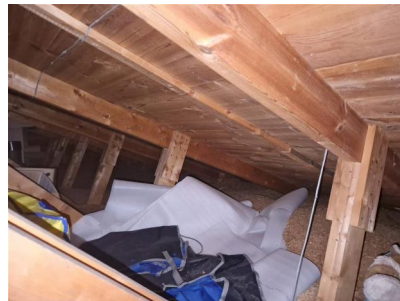
Vid kontroll av vinden uppmättes fuktvärden under kritisk fuktnivå för mikrobiell tillväxt och en normal lukt upplevdes. Fuktkvoten i underlagstak/takbjälkar uppmättes till 14 %.

Risk för mikrobiell tillväxt föreligger om den relativa fuktigheten (RF) i den omgivande luften är över 75 % vilket i furuvirke motsvarar en fuktkvot (FK) på 17 %.

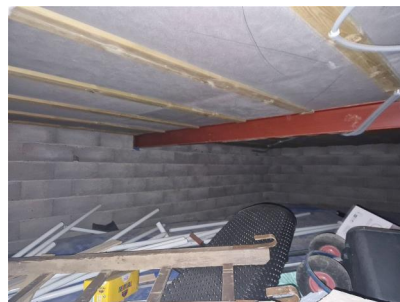
Vid kontroll av konstruktionen i krypgrund uppmättes fuktvärden under kritisk fuktnivå för mikrobiell tillväxt och normal lukt upplevdes.

Golvbjälklaget ovan den uteluftsventilerade krypgrunden riskerar att drabbas av fuktskador på grund av naturlig fuktpåverkan. Detta kan i sin tur leda till mikrobiella skador (angrepp av mikroorganismer) som kan leda till att mikrobiell lukt sprids till boendemiljön. Fuktkvoten uppmättes till 11 %.

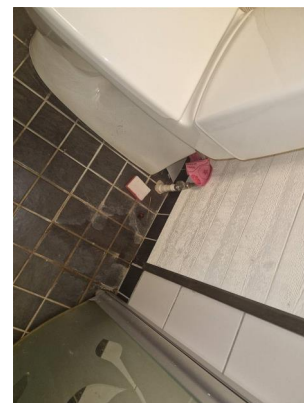
- Rörgenomföring finns i golv.
- Frånluftsventilation saknas.
- Golvlutningen är bristfällig mot golvbrunn
- Träpanelen är skruvad i bakomliggande tätskikt.

Rörgenomföringar i golvet medför en ökad risk för att vatten tränger ner i omkringliggande konstruktioner och orsakar fuktskador.

Bristfällig golvlutning medför också ökad risk för att vatten blir stående i golvets lågpunkter, vilket kan orsaka missfärgningar på klinker/fogar samt att "unken" lukt uppstår.

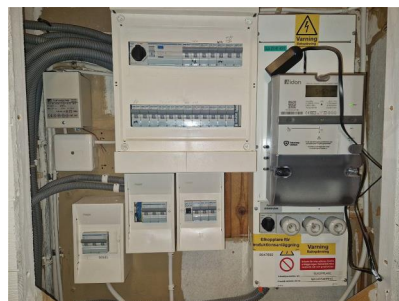
Gruppförteckning över elcentralen saknas.

"Gruppförteckning" är en lista som ska vara placerad vid elcentralen. Den visar vilka säkringar som är anslutna till vilka armaturer, vägguttag och apparater. Den är också till för att underlätta vid felsökning och elarbeten.

Kontakta en elektriker för att upprätta en gruppförteckning som placeras i närheten av elcentralen.
