# Besiktningsprotokoll

Anticimex Försäkringsbesiktning i samarbete med Fastighetsbyrån

| Fastighetsadress:<br>Lövstigen 9 | |

| Besiktningsdatum:<br>2025-06-23 | Protokollnummer:<br>69086652 |

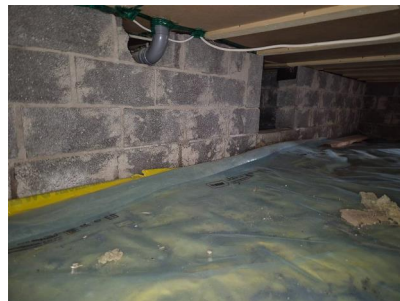
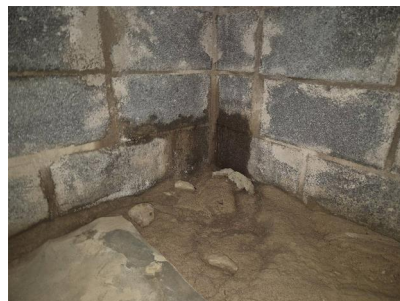
Utvändig lucka.

Krypgrund är en riskkonstruktion.

Uteluftsventilerade krypgrunder med bjälklag av organiskt material har ofta fuktskador på grund av naturlig fuktpåverkan. Detta kan resultera i mikrobiella skador (angrepp av mikroorganismer) och, i värsta fall, rötskador. Mikrobiell lukt kan då spridas till boendemiljön.

Vid kontroll av konstruktion uppmättes fuktvärden lite över kritisk fuktnivå.

Fuktkvoten uppmättes till ca 18 %.

Risk för mikrobiell tillväxt föreligger om fuktkvoten överstiger 17 %.

- Fuktgenomslag av grundmur noterades.

Huset är vad man kan förvänta sig av med tanke på ålder och byggnadssätt. Noteringar i protokollet handlar det bland annat om krypgrunden som är en känd riskkonstruktion och man bör som nya ägare av huset ha funderingar på en installation av en krypgrundsavfuktare..

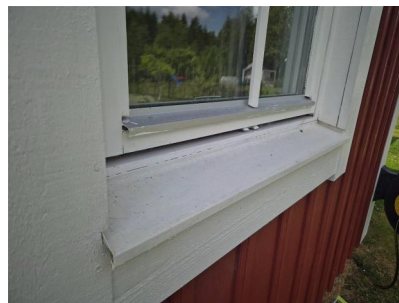
Isolerglas är något äldre än den förväntade livslängden.

Befintliga fönster är äldre vilket betyder att tätningen mellan fönsterrutorna kan vara sämre. Detta kan leda till att missfärgning/imma kan uppstå mellan glasrutorna.

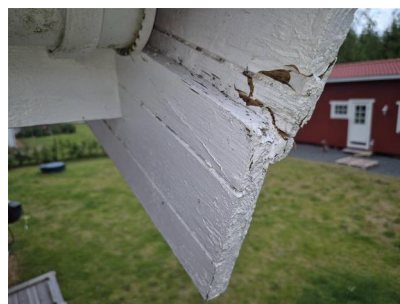
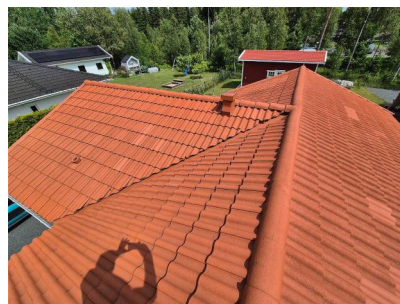
Nockbandstättningen har ställvis vittrat sönder.

Vindskivor är i behov av underhåll.

I nederkant av några vindskivor förekommer mindre rötskador.

Rekommenderar att en ny nockbandstättning utförs.

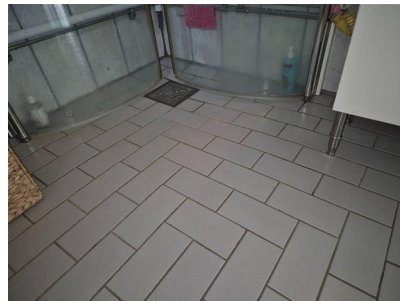
Våtutrymmet har äldre yt-/tätskikt.

Eftersom funktionen, som innebär att ytskiktet/tätskiktet ska vara vattentätt, kan vara nedsatt finns en ökad risk att vatten tränger igenom ytskiktet/tätskiktet med vattenskadorna i omkringliggande konstruktioner som följd.

- Golvlutningen utanför duschzonen är bristfälligt utfört.
- Lagade hål förekommer av väggar.

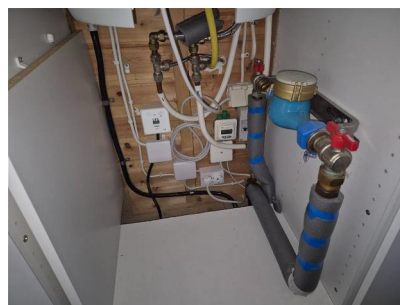
Varmvattenberedare och inkommande vatten finns placerad i en garderob utan tätskikt och golvbrunn.

När varmvattenberedare och inkommande vatten finns i ett utrymme utan tätskikt ökar risken för fuktelaterade skador i omkringliggande konstruktioner vid ett läckage.

Rekommenderar att det fortsättningsvis bereds tillträde för regelbunden kontroll av utrymmet avseende rör och kopplingars täthet.

Ett vattenlarm kan med fördel installeras.

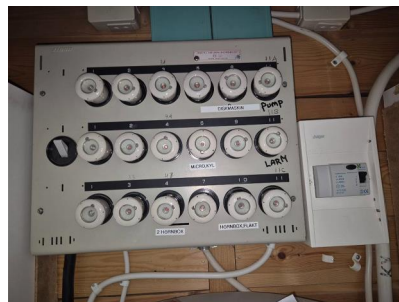
Jordfelsbrytare finns installerad vid elcentralen.
