**Fastighetsuppgifter**

Aggetorp 1:111

Lilla Aggetorpsvägen 34

| Besiktningsdatum | 2025-06-25 |

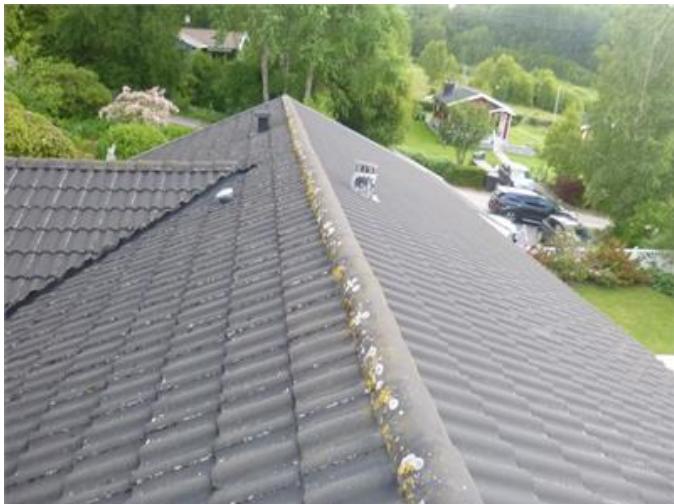
| Besiktningsresultat | | | | | |
|---|---|---|---|---|---|
| Tak | | X | | | Mossa/lav förekommer på taktäckningen, vilket bör avlägsnas. Vissa plåtdetaljer är i behov av målning/underhåll. Enstaka trasig panna noterades. Nocktätning finns inte. Bild 1 |

Bilden visar vy av tak.

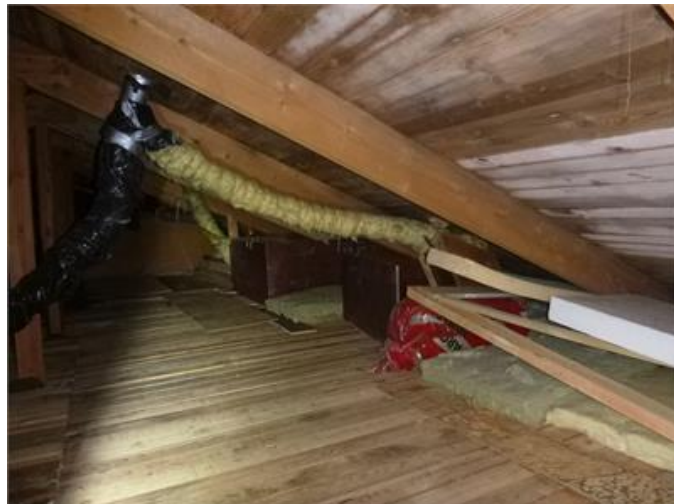
| Besiktningsresultat | | | | | |
|---|---|---|---|---|---|
| Vind | | X | | | Mikrobiell påväxt förekommer i utrymmet, se kommentar/riskanalys. Bild 2 |

Om det finns brister i tätningen mellan ett kallt och ett varmt utrymme finns det en risk att relativt varm och fuktig luft kommer ut från det varma utrymmet till det angränsande kalla utrymmet och träffar en kall yta och kondenserar. Missfärgning på yttertakskonstruktionen är en indikering på att inneluften har kommit ut i vinden så att ett gynnsamt klimat för en mikrobiell tillväxt har uppstått. Det kan vara en indikering på att ventilationen inomhus är undermålig. Får detta fortgå finns det en risk att man kan få skador på konstruktioner som i en förlängning påverkar byggnaden negativt.

Bilden visar vy av vind.

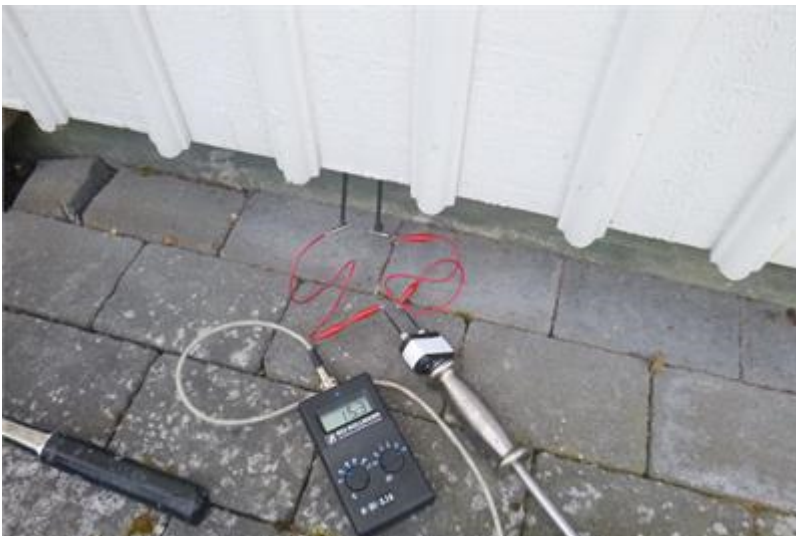
## Bilaga 1 för kontroll av valda konstruktioner

| Byggnadsdel | Betongplatta. |
| Konstruktionsdel | Ytterväggssyll. |

Vid kontroll av konstruktion mättes fuktkvoter stickprovsvis utifrån i ytterväggssyllen till ca 15% fuktkvot. (Provhålstagning i golvkonstruktion var ej möjlig p.g.a. att elslingor är installerat i konstruktionen).

Vid kontroll av konstruktion uppmättes fuktkvoter under det kritiska gränsvärdet för mikrobiell tillväxt. Notera att stickprovsmässig undersökning är utförd. För att säkert fastställa konstruktionens uppbyggnad, kondition och fuktstatus måste en mer omfattande undersökning utföras.

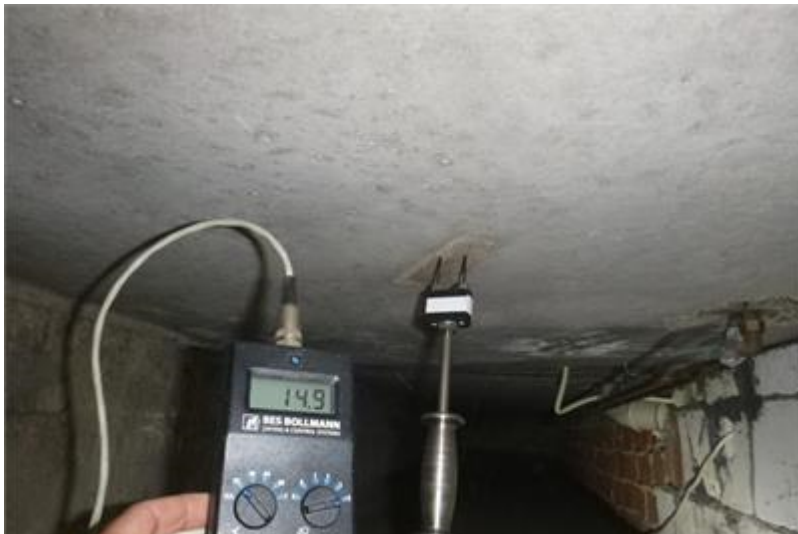
## Bilaga 2 för kontroll av valda konstruktioner

| Byggnadsdel | Krypgrund. |
| Konstruktionsdel | Trädetalj. |

Vid kontroll av konstruktion mättes fuktkvoter stickprovsvis i en ingjuten trädetalj till ca 15% fuktkvot.

Vid kontroll av konstruktion uppmättes fuktkvoter under det kritiska gränsvärdet för mikrobiell tillväxt. Notera att stickprovsmässig undersökning är utförd. För att säkert fastställa konstruktionens uppbyggnad, kondition och fuktstatus måste en mer omfattande undersökning utföras.

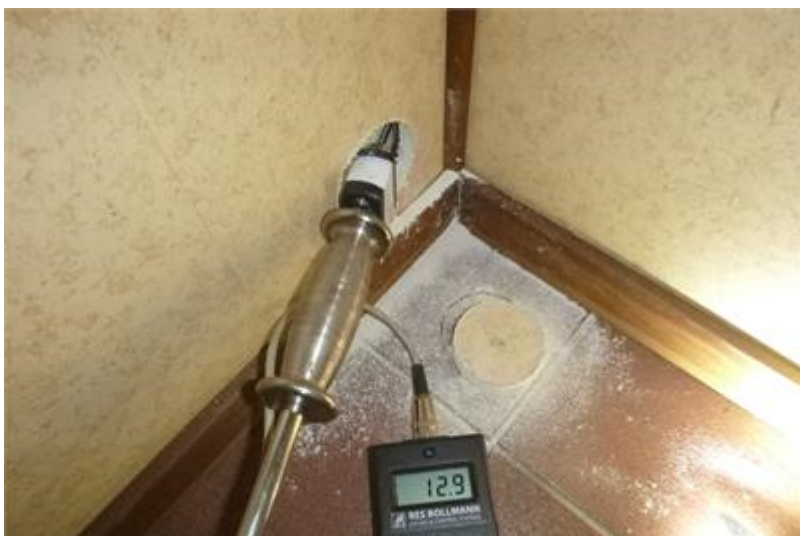
## Bilaga 3 för kontroll av valda konstruktioner

| Byggnadsdel | Källare. |
| Konstruktionsdel | Påreglad yttervägg samt innerväggssyll. |

Vid kontroll av konstruktion mättes fuktkvoter stickprovsvis i en påreglad yttervägg genom ett provhål i ytterväggen i allrum/sovrums till ca 13% fuktkvot samt i en innerväggssyll mellan trapphallen och allrum/sovrums till ca 12% fuktkvot. Inga avvikande lukter kunde kännas i byggnaden vid besiktningstillfället.

Vid kontroll av konstruktion uppmättes fuktkvoter under det kritiska gränsvärdet för mikrobiell tillväxt. Notera att stickprovsmässig undersökning är utförd. För att säkert fastställa konstruktionens uppbyggnad, kondition och fuktstatus måste en mer omfattande undersökning utföras.
