# Besiktningsprotokoll

Anticimex Försäkringsbesiktning i samarbete med Fastighetsbyrån

| Fastighetsbeteckning:<br>Finngrundet 2 | |

| Besiktningsdatum:<br>2025-06-02 | Protokollnummer:<br>69033090 |

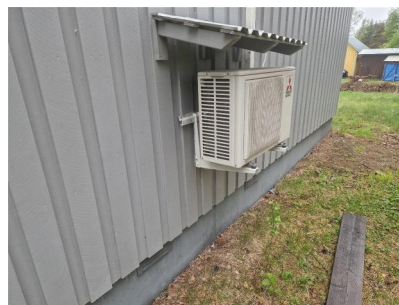
Kondensvatten från luftvärmepumpens utedel leds inte bort från husgrunden.

Detta medför ökad risk för att vatten tränger in i anslutande konstruktioner, vilket i sin tur kan leda till fuktrelaterade skador.  
Observera att besiktning av byggnadens värmesystem eller värmepumpen inte har ingått i uppdraget.

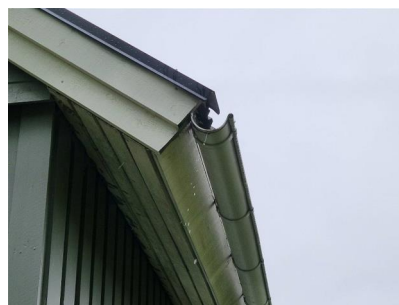
Rännavel saknas på hängränna.

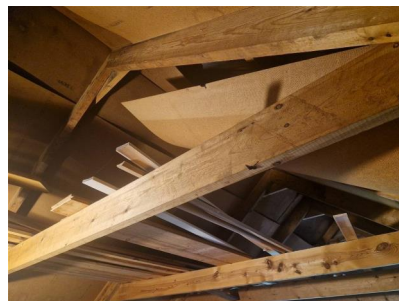
Underlagstaket består av träfiberskivor.

- Lokalt har skivor släppt från infästning.
- Lokalt förekommer missfärgningar på masonitskivor. Rinnmärken finns vid genomföring.

Eftersom underlagstaket består av träfiberskivor utan yttre täckning av papp under takbeklädningen, finns risk vid ogynnsam väderlek att regnvatten/snö tränger in i skivskarvar med läckage på vindsutrymmet som följd. Med tiden kan även träfiberskivorna drabbas av fuktskador.

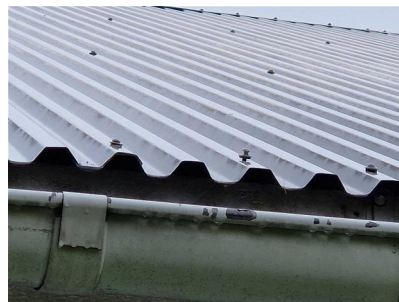
Yttertaket är äldre.

- Ett antal spikar har trängt upp något från plåten.
- Lokala rötskador samt underhållsbehov finns på hängbrädor.
- Krönplåt saknas på gavel mot öster.

Takplåt, plåtdetaljer och underlagspapp har enligt vår bedömning en begränsad livslängd. Eftersom husets taktäckning är äldre har det ett minskat motstånd mot vatteninträngning. Detta i sin tur kan leda till fuktskador på träläkt och vidare ner i underliggande konstruktioner.

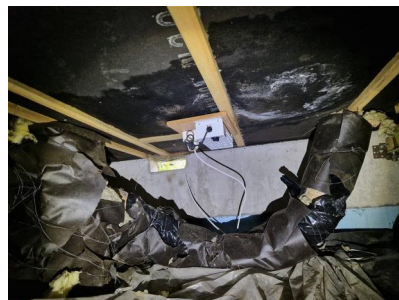
Vid kontroll av konstruktionen uppmättes fuktvärden över kritisk fuktnivå för mikrobiell tillväxt på trossbotten under tvättstuga. Trossbottenskiva var blöt vid besiktningstillfället.

- Fuktkvoten (FK) på trossbotten uppmättes till 28%.

Det finns risk för mikrobiell tillväxt om den relativa fuktigheten (RF) i den omgivande luften är över 75 %. I furuvirke motsvarar det en fuktkvot (FK) på 17 %.

Vi rekommenderar en fördjupad undersökning för att bedöma orsak och omfattning. Vi rekommenderar att aktuellt försäkringsbolag kontaktas för att avgöra om skadan är ersättningsbar.

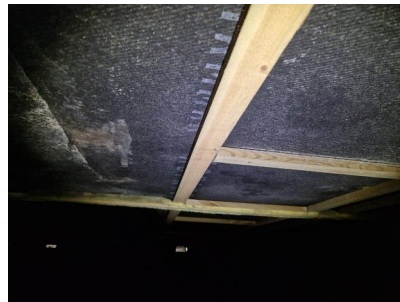
Vid kontroll av krypgrunden har fuktvärden under kritisk fuktnivå för mikrobiell tillväxt uppmätts. dock finns lokala ytor med mikrobiell påväxt på bjälklagets undersida.

Observera att de större ytorna med avvikande färg på trossbotten är puts/betong.

Den upptäckta mikrobiella påväxten på bjälklagets undersida indikerar att grunden under delar av året är så pass fuktig att mikroorganismer utvecklas. Detta kan i sin tur leda till rötskador i konstruktionen. För att undvika detta så måste krypgrundens klimat bli torrare.

- Fuktkvoten(FK) uppmättes stickprovvis till mellan 12-14%.
- Relativ Fuktighet (RF) i krypgrunden uppmättes till 68% vid + 12°C

Läs Anticimex faktablad om uteluftsventilerade krypgrunder för tips och råd.

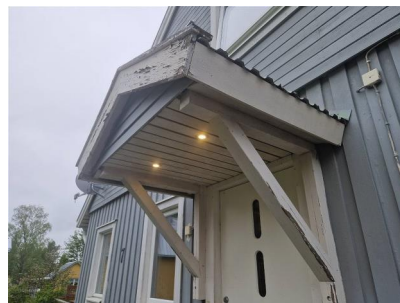
- Röcke är bristfälligt förankrat.
- Takavattning finns ej till entrébrotak.
- Målade delar är i behov av underhåll.

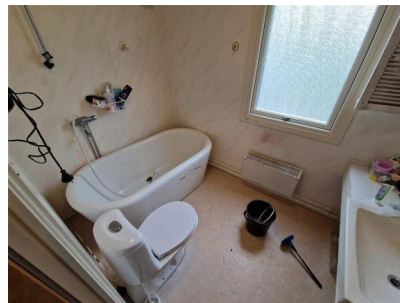
Våtutrymmet har äldre yt-/tätskikt.

- Droppläckage förekommer från blandare.
- Plana ytor finns på golv.
- Tätade skruvhål finns på väggar i duschplats.
- Endast självdrag i utrymmet. Mikrobiell påväxt finns på innertak.
- Färgsläpp finns på innertak.
- Klämringen i golvbrunnen är lös.

Eftersom funktionen, som innebär att ytskiktet/tätskiktet ska vara vattentätt, kan vara nedsatt finns en ökad risk att vatten tränger igenom ytskiktet/tätskiktet med vattenskador i omkringliggande konstruktioner som följd.

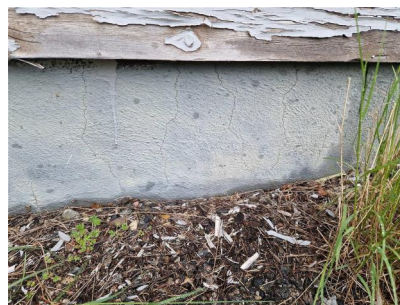
Sprickor förekommer på sockel.

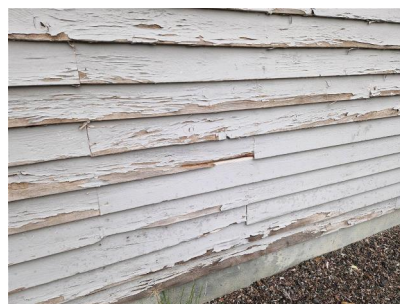
Enstaka panelbrädor har mindre rötskador.  
Fasadpanelen är i behov av målning/underhåll.

Fasadbeklädnad och träkonstruktioner där målningsbehov finns riskerar att få fukt- och rötskador på grund av sämre vattenavvisande förmåga. För att öka livslängden på fasadbeklädnaden rekommenderas målning och underhåll. I samband med ommålning rekommenderas att de rötskadade panelbrädorna byts ut.

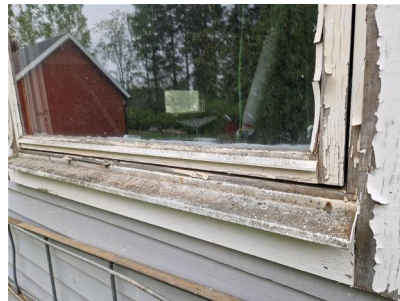
Fönster är i behov av målning/underhåll.

Fönsterbågar och fönsterkarmar där målningsbehov finns riskerar att få fukt- och rötskador på grund av sämre vattenavvisande förmåga.

För att öka livslängden på fönster rekommenderas målning och underhåll.

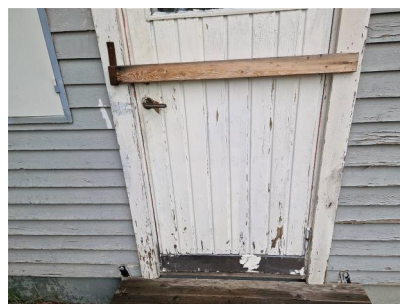
- Gångdörr är i behov av underhåll.
- Gångdörr går trögt att öppna/stänga.

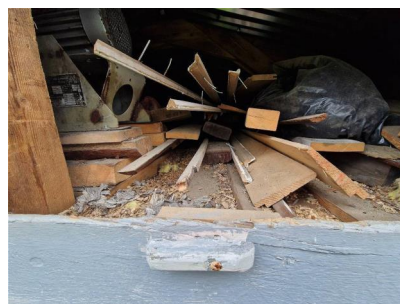
Vinden är endast besiktigad via inspektionslucka då utrymmet ej var krypbart vid besiktningsstillfället.

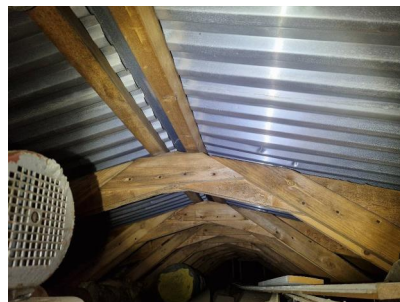
- Underlagstak/kondensskydd saknas.
- Mikrobiell påväxt finns på bärläkt och takstolar.

Kondensvatten kan droppa ned och absorberas i isoleringens översta skikt och torkar då oftast utan att det leder till någon skada. Eftersom ett kondensskydd även leder bort vatten från smärre läckage, vid spikhål, skarvar och dylikt, ställs större krav på yttertaketets täthet om kondensskydd saknas. När kondensskydd saknas finns en ökad risk för fuktskador i de omkringliggande konstruktionerna.
