# Besiktningsprotokoll

Anticimex Försäkringsbesiktning i samarbete med Fastighetsbyrån

| Fastighetsadress:<br>Soldatvägen 12 | |

| Besiktningsdatum:<br>2025-06-25 | Protokollnummer:<br>69077879 |

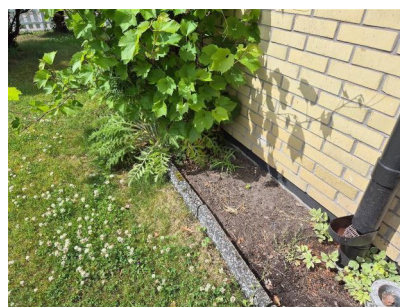
Växter finns i anslutning till grundmur.

När det finns rabatter och växter nära grundmuren finns risk att fukt stannar kvar i väggarna. Detta kan i sin tur orsaka invändiga fuktskador. Växternas rötter kan också skada grundmuren och sätta eventuell dräneringsledning ur funktion.

Området närmast huset rekommenderas att vara fritt från växtlighet.

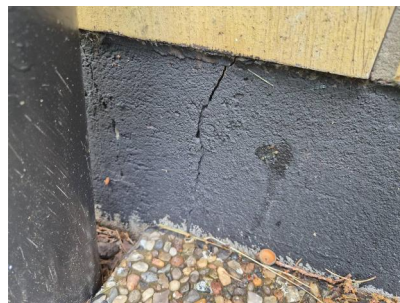
Övermålade sprickor finns i sockel.

Dessa bedöms inte ha lett till bakomliggande skador.

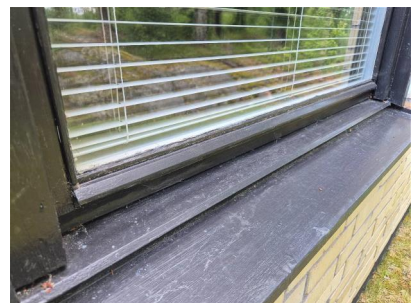
Mindre torrsprickor finns på fönster.

Dessa bedöms inte ha lett till bakomliggande skador.

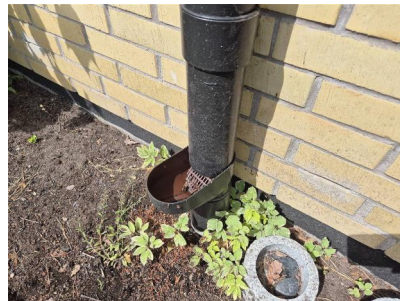
Ej självrensande lövsilar.

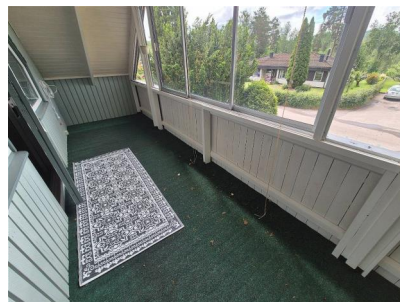
Sprucken ruta finns på glasparti.

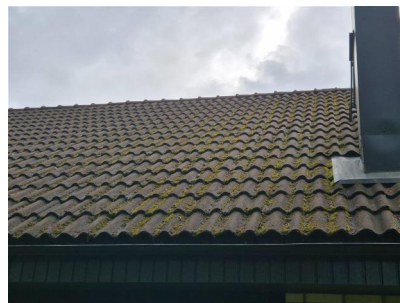
Yttertaket är äldre och mosspåväxt finns på takpannona.

Takbeklädning och underlagstak har enligt vår bedömning en begränsad livslängd. Eftersom husets taktäckning är äldre har det ett minskat motstånd mot vatteninträngning. Detta i sin tur kan leda till fuktskador på träläkt och vidare ner i underliggande konstruktioner.

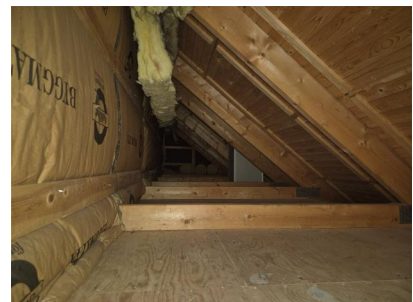
Fuktkvoter uppmättes i takstolar och underlagstak till mellan 8-9% Risk för mikrobiell tillväxt inträffar vid 75% relativ luftfuktighet vilket motsvarar 17% fuktkvot i furuvirke. Observera att fuktigheten på vinden ändras över säsongen, fuktigast är det vindtertid.

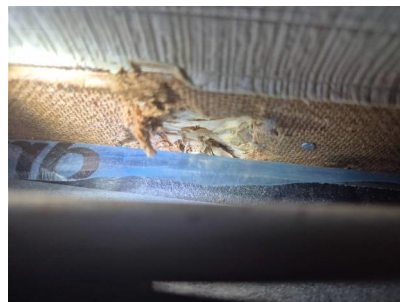
Vid kontroll av väggssyllar uppmättes fuktvärden under kritisk nivå för mikrobiell tillväxt och normal lukt upplevdes.

Fuktkvoten uppmättes till 12% i ytter-och mellanväggssyll.

Flytande golvkonstruktion och eventuella väggssyllar riskerar att drabbas av fuktskador på grund av naturlig fuktpåverkan om fuktskyddet är bristfälligt utfört alternativt saknas. Fuktvandring kan ske från marken genom betongen till organiskt material genom så kallad kapillärsugning och diffusion, vilket kan leda till skador med lukt av mikrobiell karaktär. Om väggssyllarna är tryckimpregnerade kan även en kemisk lukt förekomma.

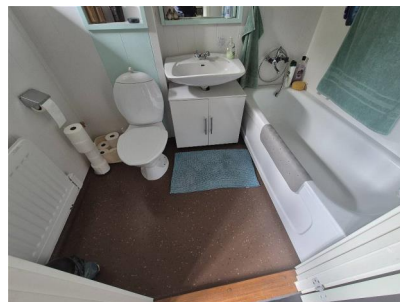
Våtutrymmet har äldre yt-/tätskikt samt golvbrunn. Golvbrunnen sitter nära vägg mot intilliggande förråd.

Eftersom funktionen, som innebär att ytskiktet/tätskiktet ska vara vattentätt, kan vara nedsatt finns en ökad risk att vatten tränger igenom ytskiktet/tätskiktet med vattenskador i omkringliggande konstruktioner som följd.

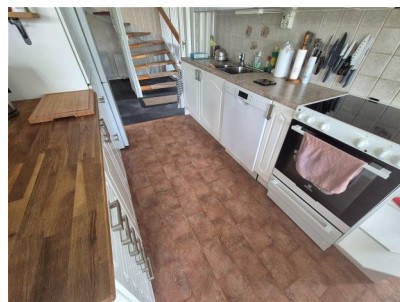
Separata droppskydd finns ej under kyl/frys, diskmaskinen eller i diskbänkskåp (plastmatta på golv finns under diskmaskinen) och avloppsslangen till diskmaskinen är ej förankrad med upphängningsbygel.

Montera droppskydd under vitvaror och montera fast avloppsslangen.

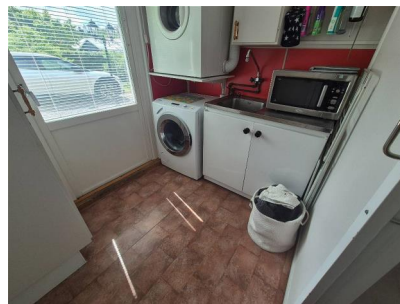
Våtutrymmet har äldre tätskikt samt äldre golvbrunn.

Eftersom funktionen, som innebär att tätskiktet ska vara vattentätt, kan vara nedsatt finns en ökad risk att vatten tränger igenom tätskiktet med vattenskador i omkringliggande konstruktioner som följd.

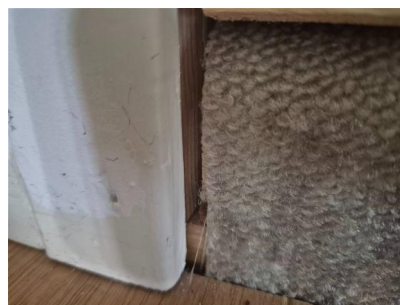
Betongplatta på mark med uppreglat och isolerat golv finns.

Befintlig golvkonstruktion och eventuella väggsyllar riskerar att drabbas av fuktskador på grund av naturlig fuktpåverkan. Detta i sin tur kan leda till mikrobiella skador (angrepp av mikroorganismer) som kan resultera i att mikrobiell lukt sprids till boendemiljön. Om golvkonstruktion och syllar är tryckimpregnerade kan även en kemisk lukt förekomma.

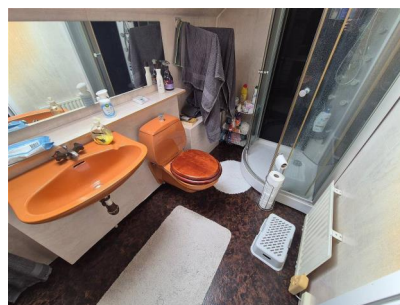
Våtutrymmet har äldre yt-/tätskikt samt golvbrunn

Eftersom funktionen, som innebär att ytskiktet/tätskiktet ska vara vattentätt, kan vara nedsatt finns en ökad risk att vatten tränger igenom ytskiktet/tätskiktet med vattenskador i omkringliggande konstruktioner som följd.

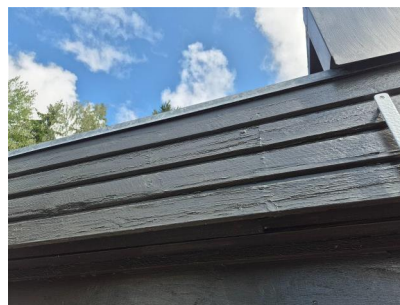
Taksargen har övermålad torrsprickor

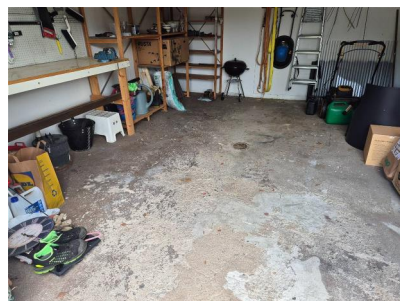
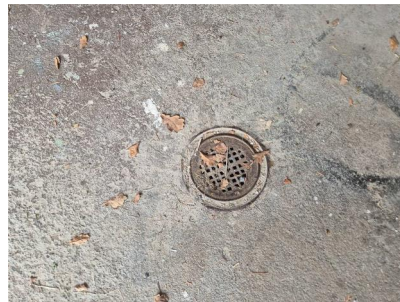
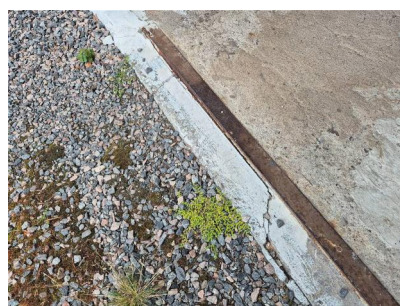
Slitet golv, sprickor i gjuten klack vid garageporten - se bild och äldre gjutjärnsbrunn.

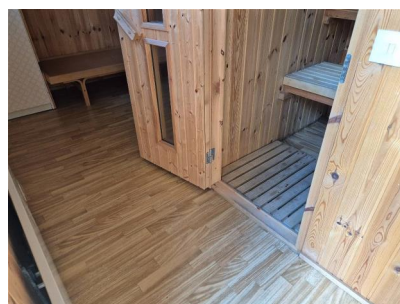
Grundläggningen består av en betongplatta på mark utan underliggande isolering och med ett uppreglat isolerat golv dikt an betongen.

Befintlig golvkonstruktion och eventuella väggsyllar riskerar att drabbas av fuktskador på grund av naturlig fuktpåverkan. Detta i sin tur kan leda till mikrobiella skador (angrepp av mikroorganismer) som kan resultera i att mikrobiell lukt sprids till boendemiljön. Om väggsyllarna är tryckimpregnerade kan även en kemisk lukt förekomma.
