Storsjön 2

Fyrvägen 4

| Uppdragsnummer | R8476 |
| Besiktningsdatum | 2025-06-25 |

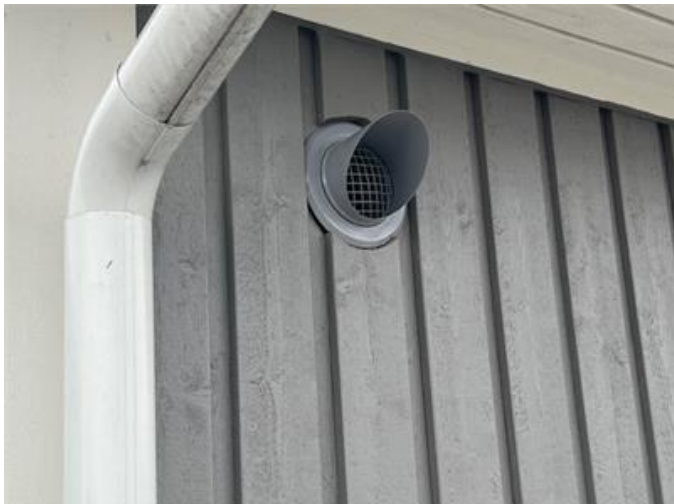
Pos.1.

| Besiktningsresultat | | | | | |
|---|---|---|---|---|---|
| Fasad | | X | | | Otätheter i fasaden vid genomföring av ventil. Se bild pos.1. |
