# Besiktningsprotokoll

Anticimex Försäkringsbesiktning i samarbete med Fastighetsbyrån

| Fastighetsadress:<br>Lärkstigen 1 | |

| Besiktningsdatum:<br>2025-06-24 | Protokollnummer:<br>69072140 |

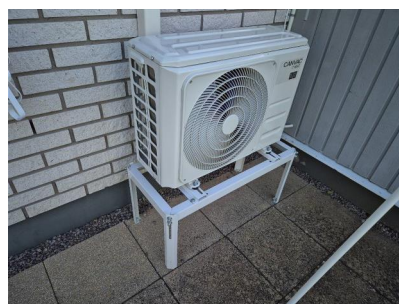
Kondensvatten från luftvärmepumpens utedel leds inte bort från husgrunden.

Då denna bara används vid några tillfällen är risken liten att det blir mycket kondensvatten mot grundmuren.

Men generellt gäller att vatten ska ledas bort från grundmuren.

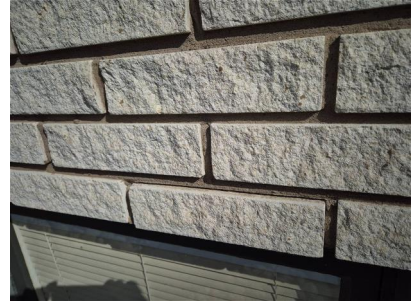
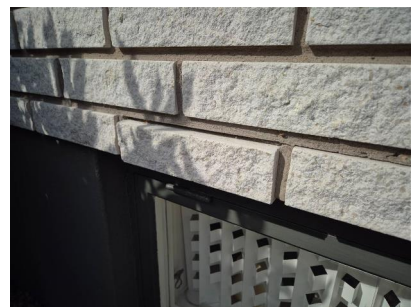
Lösa murstenar noterades över källarfönster mot söder och mot öster.

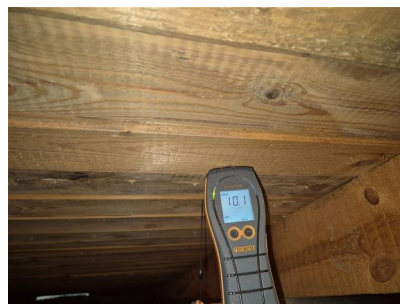
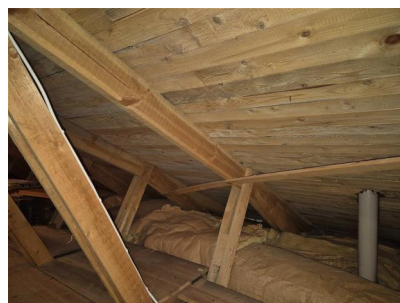
Vid kontroll av vinden uppmättes fuktvärden under kritisk fuktnivå för mikrobiell tillväxt och en normal lukt upplevdes. Fuktkvoten i underlagstak/takbjälkar uppmättes vid besiktningstillfället till ca 10 %. Detta värde varierar dock under året beroende på årstid och utomhusklimat. Gränsvärde är 17%

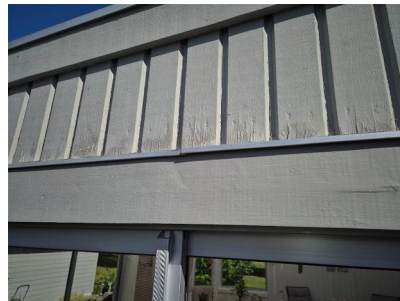
Lokala färgsläpp förekommer på träpanel.

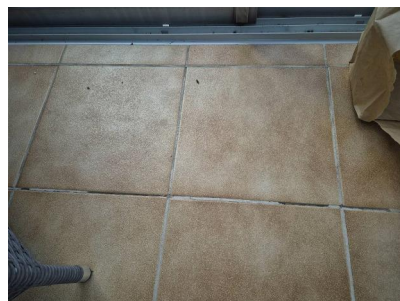
Lokala fogsläpp och "bom" i klinkerplattor.

Felet som uppstått är att vidhäftningen mellan klinker och underlag har upphört. Sk "bom/ bomljud".

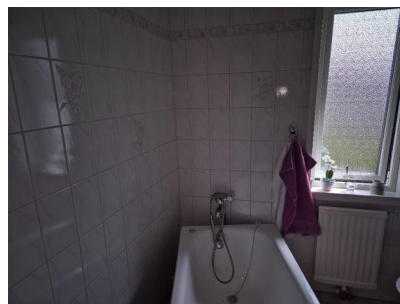
Våutrymmet har äldre yt-/tätskikt.  
Fönster placerat nära badkar.

Eftersom funktionen, som innebär att ytskiktet/tätskiktet ska vara vattentätt, kan vara nedsatt finns en ökad risk att vatten tränger igenom ytskiktet/tätskiktet med vattenskador i omkringliggande konstruktioner som följd.

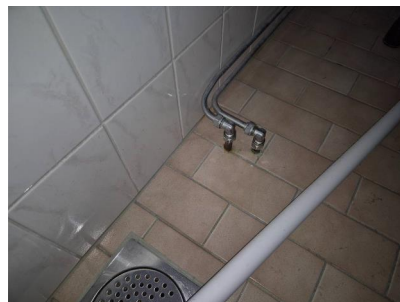
Rör genomföring finns i golv.

Rör genomföringar i golvet medför en ökad risk för att vatten tränger ner i omkringliggande konstruktioner och orsakar fuktskador. Vid uppbyggnaden av utrymmet var detta tillåtet och utförandet anses därför vara fackmässigt utfört. I dagens branschregler är detta inte längre tillåtet.

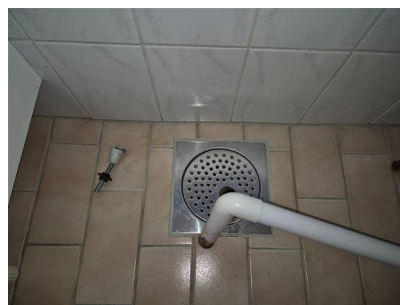
Golvbrunnen av gjutjärn är placerad för nära vägg (ej utbytt vid renovering av ytskiktet.)

Det finns risk att tätskiktet inte har kunnat anslutas på rätt sätt, vilket kan leda till fuktskador.

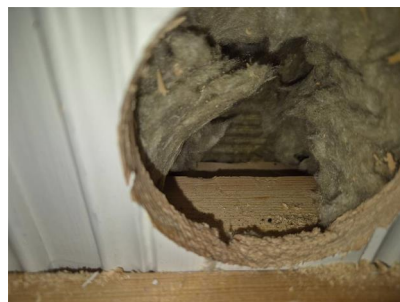
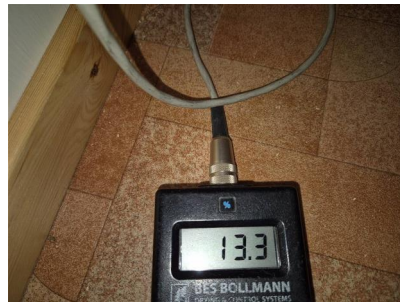
Källargrundmurar med påreglade isolerade ytterväggar.

Konstruktion: Träpanel, isolering, regler, markskiva mot källarytterväggen.

Fuktkvoten i syllen uppmättes till 13 %, och en normal lukt kunde kännas i golv/vägg vinkel. Gränsvärde är 17 %

Befintlig påreglad vägg och eventuella väggsyllar riskerar att drabbas av fuktskador på grund av naturlig fuktpåverkan. Detta i sin tur kan leda till mikrobiella skador (angrepp av mikroorganismer) som kan resultera i att mikrobiell lukt sprids till boendemiljön. Om regler/syllar är tryckimpregnerade kan även en kemisk lukt förekomma.

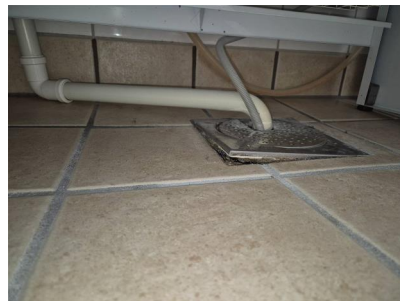
Klinkerramen "Slukristen" har släppt i ena kanten.  
Kontakta fackman för att åtgärda klinkerramen.

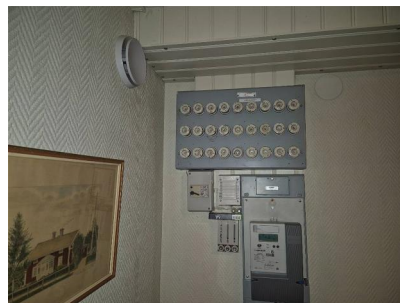
Gruppförteckning över elcentralen saknas.

"Gruppförteckning" är en lista som ska vara placerad vid elcentralen. Den visar vilka säkringar som är anslutna till vilka armaturer, vägguttag och apparater. Den är också till för att underlätta vid felsökning och elarbeten.

Kontakta en elektriker för att upprätta en gruppförteckning som placeras i närheten av elcentralen.

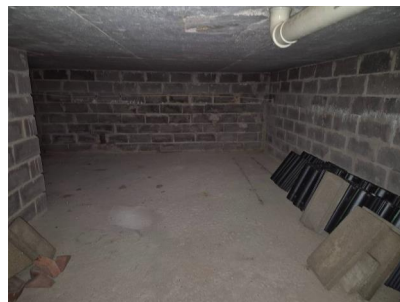
Kalk/ saltutfällning på väggar.

Fuktig miljö i utrymmet då det saknar värmekälla.

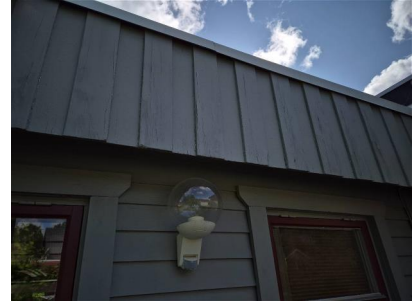
Lokala färgsläpp förekommer på taksargen.

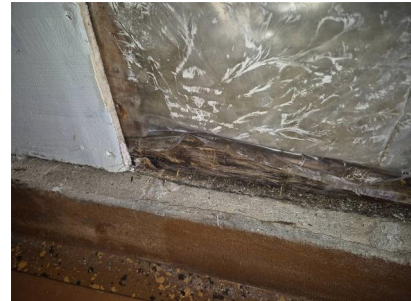
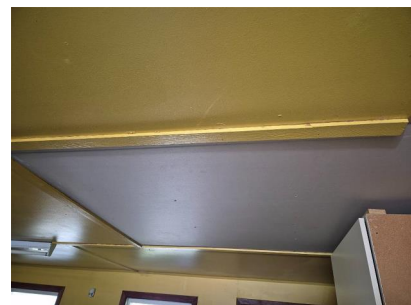
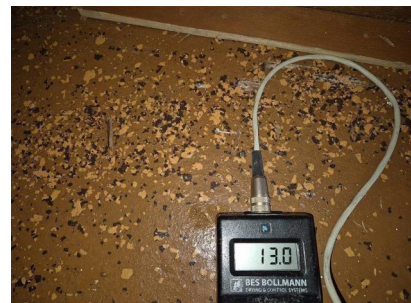
Spår av tidigare läckage genom garagetaket.  
Lokalt noterades gamla rötskador i syllen efter detta läckage.

Fuktkvoten i rötskadad syll uppmättes till 13 %  
Gränsvärde är 17%

Se även säljarens upplysningar.

Kontakta fackman för byte av rötskadade delar.

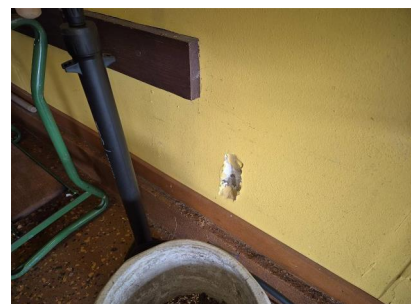
Mekanisk skada i vägg.  
Mindre färgsläpp på golvet.
