Sparvugglan 19

Ängshöksvägen 3

| Besiktningsdatum | 2025-06-25 |
| Besiktningsföretag | OBM Byggnadsmiljö AB |

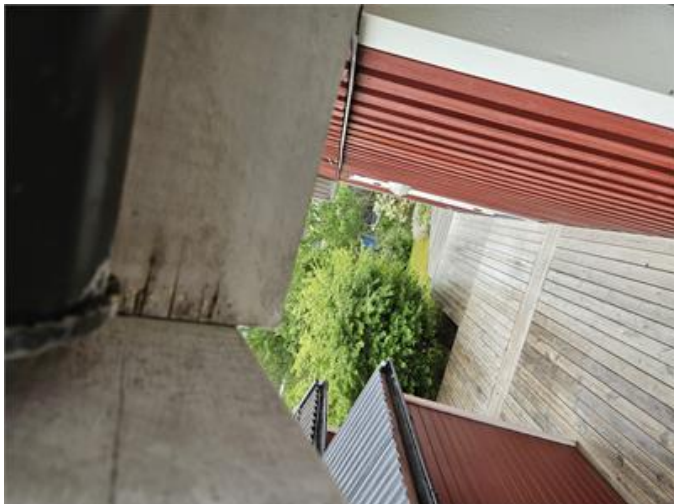
| Besiktningsresultat | | | | | |
|---|---|---|---|---|---|
| Tak | | X | | | <ul style="list-style-type: none"> <li>- Takbeklädanden har passerat sin förväntade tekniska livslängd. Se info i Pos 2.</li> <li>- Mindre rötskador noterades i brädor i takutsprängs anslutningar mot gavlar (se bild nedan).</li> <li>- Besiktning utförd från takstege och mark.</li> </ul> |

Bräda i takutsprång med rötskador i, fanns även på andra ställen likt denna. Behov av underhåll/åtgärd således.

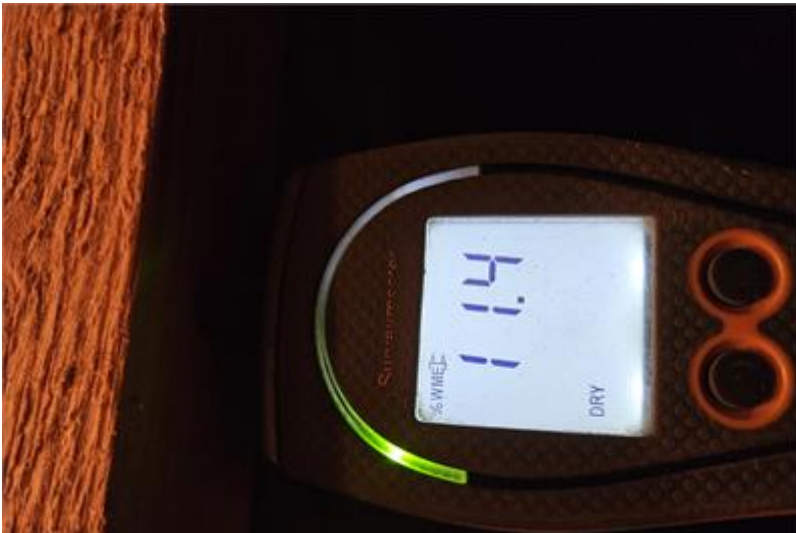
I regel invid lucka till grunden uppmättes en Fuktkvot (FK) på ca 11,5%. Det kritiska gränsvärdet för mikrobiell tillväxt brukar anges till ca 15-17% fuktkvot (FK).

Notera att stickprovsmässig undersökning är utförd. För att säkert fastställa konstruktionens kondition och fuktstatus måste en mer omfattande undersökning utföras.
