**Fastighetsuppgifter**

Lången 3

Långsjövägen 37

| Uppdragsnummer | A33409 |

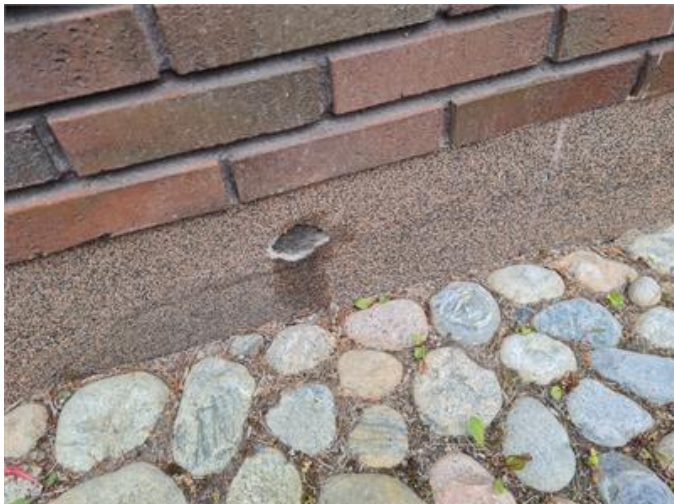
| Besiktningsresultat | | | | | |
|---|---|---|---|---|---|
| Grund | | | X | | - Den tekniska livslängden på källarytternas fuktisolering anses vara passerad, se även Pos. 6. (Förhöjda fuktvärden har endast noterats i garage delen vid stickprovsmässiga kontroller).<br>- Deformering/bruksläpp/fuktfläckar har noteras på sockeln på framsidan. Vidare kontroll rekommenderas. Se även bild. |

Deformering/bruksläpp/fuktfläckar har noteras på sockeln på framsidan.

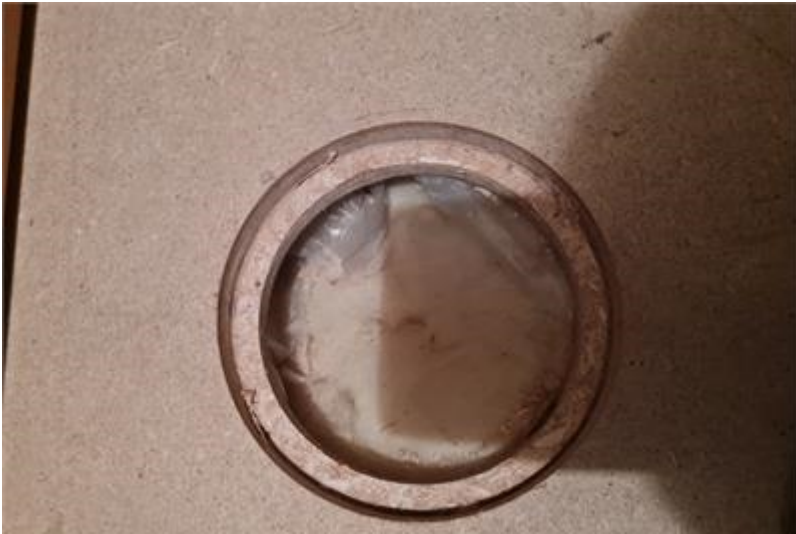
| Byggnadsdel | Uppreglat golv i förråd/garderob |

| Konstruktionsuppbyggnad | betong/plast/isolering/reglar/plast/golv |

Vid mätningar uppmättes värden till ca 7-9 % (FK) och ca 47-49 % (RF)  
Det kritiska gränsvärdet för mikrobiell tillväxt brukar anges till ca 15-17% fuktkvot (FK) eller ca 70-75% i relativ luftfuktighet (RF).

Notera att stickprovsmässig undersökning är utförd samt att mätvärden normalt sett kan variera över årstiderna. För att säkert fastställa konstruktionens kondition och fuktstatus måste en mer omfattande undersökning utföras.
