**Fastighetsuppgifter**

Väse-Lund 1:97

Ringgatan 12

| Uppdragsnummer | S16374 |

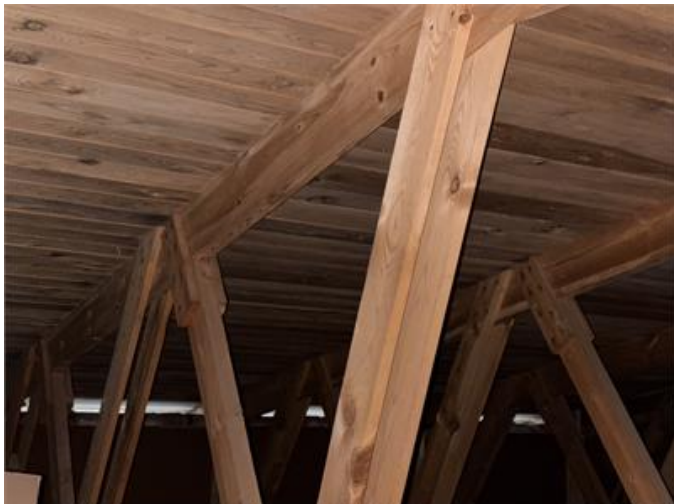
Nockvind

| Besiktningsresultat | | | | | |
|---|---|---|---|---|---|
| <b>Nockvind</b> | | X | | | Mikrobiell påväxt förekommer delvis på underlagstakets undersida, vilket bör kontrolleras regelbundet och åtgärdas i erforderlig omfattning om så anses nödvändigt. |

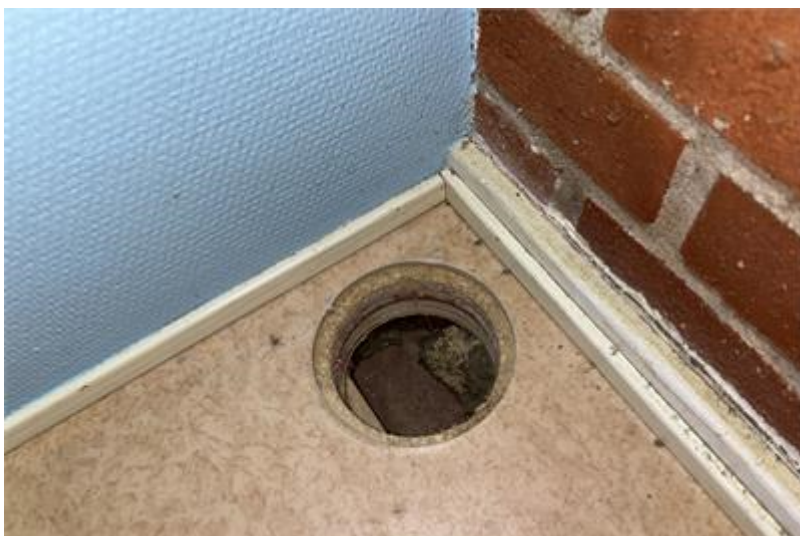
| Byggnadsdel | Uppreglat golv i Gästrum |

Fuktkvoten i träregel uppmättes till >28% FK.

En avvikande lukt förekommer i provhålet.

Det kritiska gränsvärdet för mikrobiell tillväxt brukar anges till ca 17% fuktkvot (FK).

Uppmätt värde ligger över gränsvärdet för mikrobiell påväxt, åtgärdsbehov föreligger.

Det förekommer uppreglade golv på betongplatta, vilket betecknas som en riskkonstruktion med avseende på fukt- och mikrobiella skador. Förhöjd fuktindikation har noterats och skadornas orsak och omfattning bör fastställas och åtgärdas. Se även info på protokollets näst sista sida Pos. 9.

För att säkert fastställa konstruktionens kondition och fuktstatus måste en mer omfattande undersökning utföras.
