# Besiktningsprotokoll

Anticimex Försäkringsbesiktning i samarbete med Fastighetsbyrån

| Fastighetsbeteckning:<br>Ringaren 6 | |
| Fastighetsadress:<br>Södra Kungsvägen 55 | |

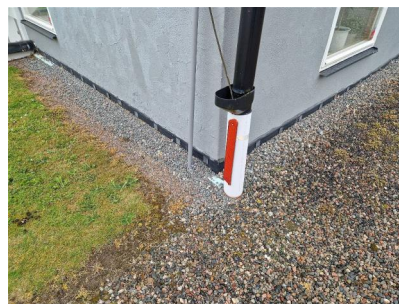
Utvändigt fuktskydd ligger oskyddat ovan mark.

Risk finns att det utvändiga fuktskyddet skadas och funktionen försämras.

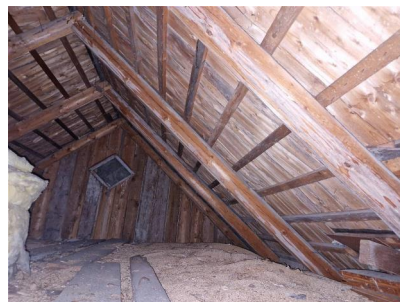
Vid kontroll av vinden uppmättes fuktvärden under kritisk fuktnivå för mikrobiell tillväxt och en normal lukt upplevdes. Fuktkvoten i takbjälkar uppmättes vid besiktningstillfället till ca 7,8 %. Detta värde varierar dock under året beroende på årstid och utomhusklimat.

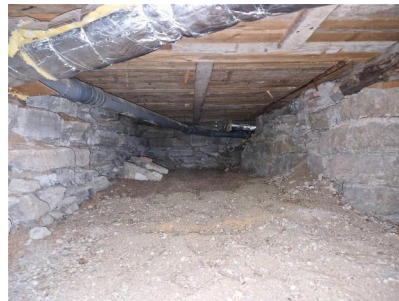
Vid kontroll av konstruktionen i krypgrund uppmättes fuktvärden under kritisk fuktnivå för mikrobiell tillväxt och normal lukt upplevdes.

Golvbjälklaget ovan den uteluftsventilerade krypgrunden riskerar att drabbas av fuktskador på grund av naturlig fuktpåverkan. Detta kan i sin tur leda till mikrobiella skador (angrepp av mikroorganismer) som kan leda till att mikrobiell lukt sprids till boendemiljön. Fuktkvoten uppmättes till 10,8 % i trossbotten.

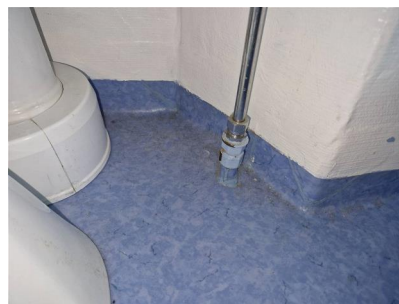
Gjutjärnsbrunnen är rostangripen.

Det finns risk att golvbrunnen rostar sönder med fuktskador som följd.

Rör genomföring finns i golv.

Rör genomföringar i golvet medför en ökad risk för att vatten tränger ner i omkringliggande konstruktioner och orsakar fuktskador.

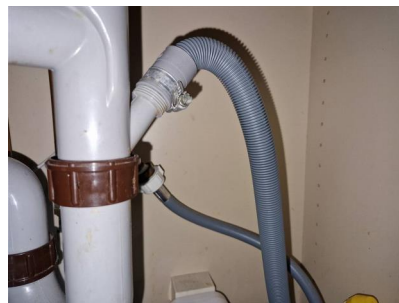
Upphångningsbygel saknas på avloppslang från diskmaskinen.

När upphångningsbygel saknas ökar risken för brott på slangen med läckage som möjlig följd.

För att hindra brott på avloppsslang rekommenderas komplettering av upphångningsbygel.

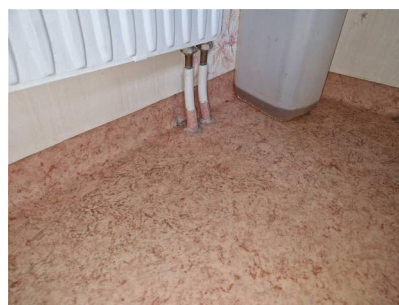
Rör genomföring finns i golv i duschzon.

Rör genomföringar i golvet medför en ökad risk för att vatten tränger ner i omkringliggande konstruktioner och orsakar fuktskador.

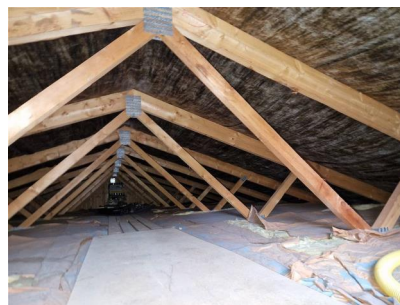
Underlagstaket består av fiberduk.

Eftersom underlagstaket består av fiberduk finns risk vid ogynnsam väderlek att regnvatten/snö tränger in under den yttre takbeläggningen och ner mellan duköverlapp eller i andra otätheter med läckage på vindsutrymmet som följd.

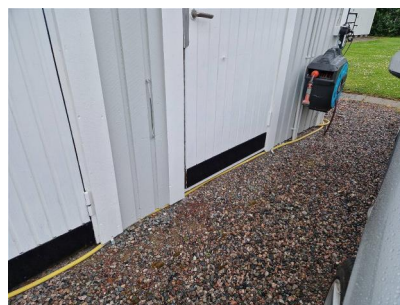
Avståndet mellan fasadbeklädnaden och marken är inte tillräckligt.

Eftersom fasadbeklädnaden avslutas för nära mark finns risk för att fukt från marken sugas upp i fasadpanelens nederkant. Detta kan orsaka fuktrelaterade skador i fasadbeklädnaden och bakomliggande konstruktioner.
