# Besiktningsprotokoll

Anticimex Försäkringsbesiktning i samarbete med Fastighetsbyrån

| Fastighetsadress:<br>Tjärvägen 3 | |

| Besiktningsdatum:<br>2025-06-23 | Protokollnummer:<br>69065137 |

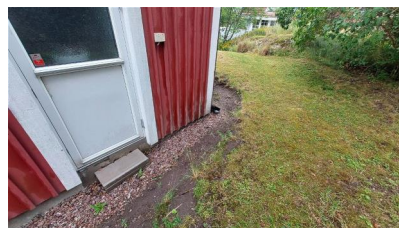
Marken lutar till delar mot huset.

Detta innebär en ökad fuktbelastning mot grunden vilket i sin tur kan orsaka fuktskador i huset.

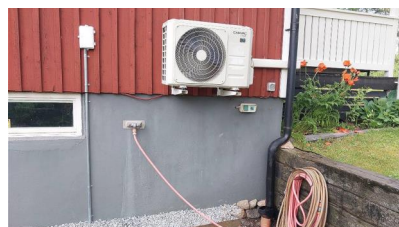
Kondensvatten från luftvärmepumpens utedel leds inte bort från husgrunden.

Detta medför ökad risk för att vatten tränger in i anslutande konstruktioner, vilket i sin tur kan leda till fuktrelaterade skador. Observera att besiktning av byggnadens värmesystem eller värmepumpen inte har ingått i uppdraget.

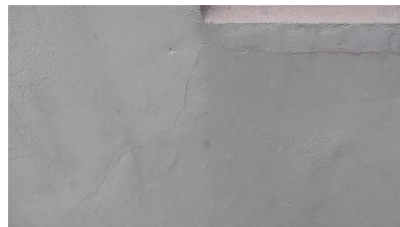
Mindre sprickor finns i sockel.

Dessa bedöms inte ha lett till bakomliggande skador.

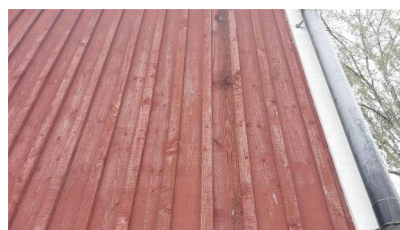
Fasadpanelen är i behov av målning/underhåll.

Fasadbeklädnad och träkonstruktioner där målningsbehov finns riskerar att få fukt- och rötskador på grund av sämre vattenavvisande förmåga. För att öka livslängden på fasadbeklädnaden rekommenderas målning och underhåll.

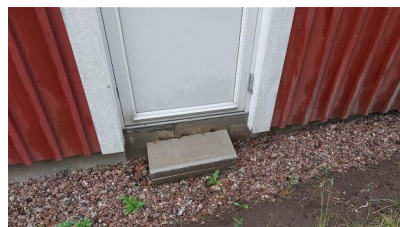
Tröskelbleck saknas under dörr.

Avsaknad av tröskelbleck medför att det finns risk för att vatten kan rinna in och orsaka fuktskador på tröskel och/eller i kringliggande vägg och bjälklag.

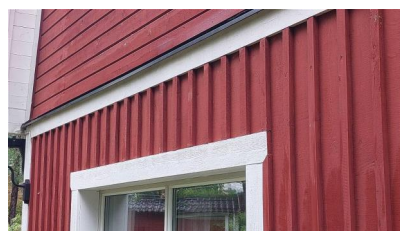
Överbleck saknas ovanför fönster.

Avsaknad av bleck ovanför fönster medför en ökad risk för att vatten kan rinna in och orsaka fuktrelaterade skador i omkringliggande konstruktioner.

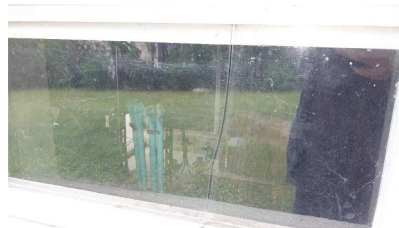
Trasigt fönsterglas noteras i sockeln.

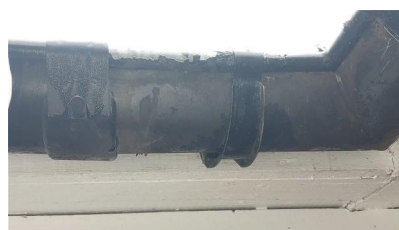
Hängrännor läcker.

Detta innebär en ökad fuktbelastning mot fasad/sockel.

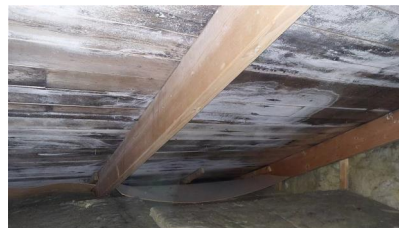
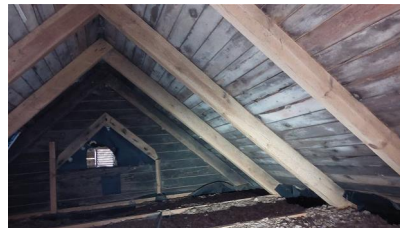
Mikrobiell påväxt finns på underlagstaket.

Trots att fuktmätningen gav fuktvärden under kritisk fuktnivå finns mikrobiell påväxt på underlagstaket. Detta kan vara ett tecken på att vinden tillförs fukt inifrån bostaden och/eller uteluften.

Vi rekommenderar en fördjupad undersökning för att bedöma orsak, omfattning samt eventuell åtgärd.

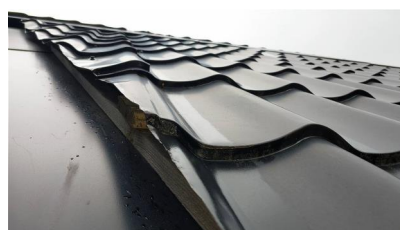
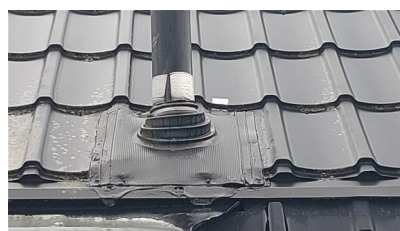
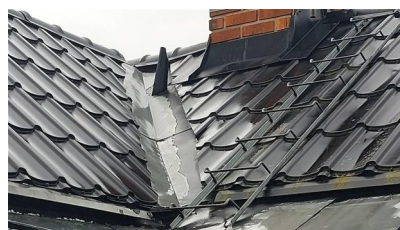
Brister noteras på yttertaket. Taket avsynat från balkong, via mark samt stegen mot takfoten.

- bristfälliga plåtar i vinkelränna, oskyddad läkt.
- plåtar tappar färg.
- bristfälliga genomföringar.

Dessa brister medför en ökad risk för fuktskador i omkringliggande konstruktioner.

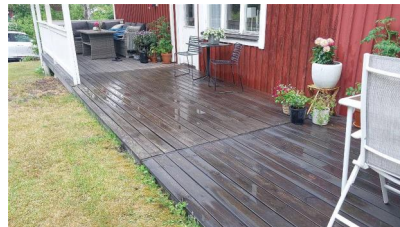
Äldre altan med normalt underhållsbehov.

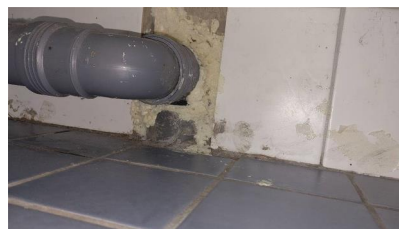
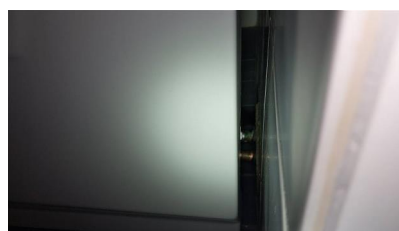
Våtutrymmet har äldre yt-/tätskikt.

- brunsmanschetten sticker fram under klämringen i golvbrunnar.
- lokalt "bom" i klinker på golvet.
- rör genomföring golv/väggvinkel.
- rör genomföringar i vägg bakom badkaret.
- golvlutningen bristfällig mot golvbrunnar.

Eftersom funktionen, som innebär att ytskiktet/tätskiktet ska vara vattentätt, kan vara nedsatt finns en ökad risk att vatten tränger igenom ytskiktet/tätskiktet med vattenskador i omkringliggande konstruktioner som följd.

Vid fuktindikering som utfördes i utrymmet noterades inga avvikande fuktindikationer.

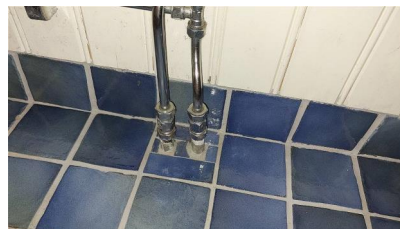
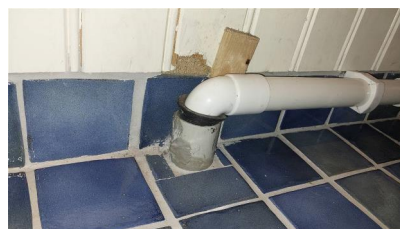
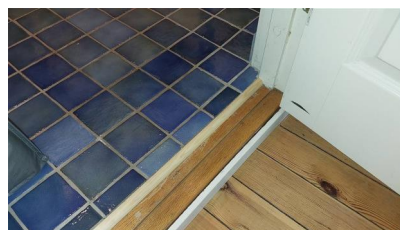
Utrymmet har äldre yt-/tätskikt.  
 - rörgenomföringar i golv.  
 - avloppsstos monterad nära vägg.  
 - bristfälligt golvfall, låg sockel.

Eftersom funktionen, som innebär att ytskiktet/tätskiktet ska vara vattentätt, kan vara nedsatt finns en ökad risk att vatten tränger igenom ytskiktet/tätskiktet med vattenskador i omkringliggande konstruktioner som följd.

Vid fuktindikering som utfördes i utrymmet noterades inga avvikande fuktindikationer.

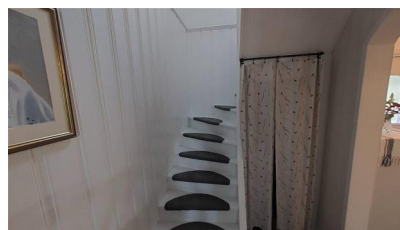
Ledstång saknas.

Då ledstång saknas finns risk för fall olyckor med personskador som följd

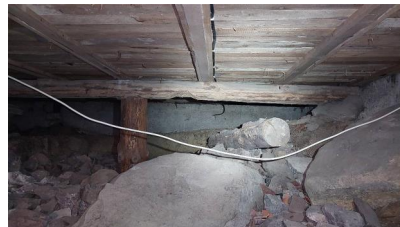
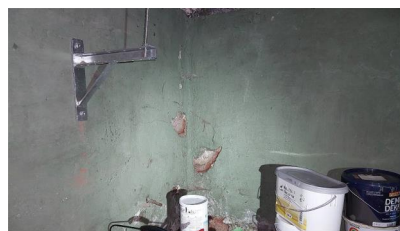
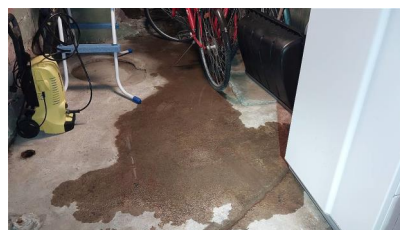
Källardelen består av 2 förråd med varmvattenberedaren i den ena samt öppet intill en krypgrunden.

- ingjuten träplint.
- organiskt material på marken i krypgrunden.
- sättningar i bärlina.
- putssläpp på grundmur.
- vatten rinner in via berget, stående vatten.
- utvändiga fuktskyddet är till delar äldre.

Uteluftsventilerade krypgrunder med bjälklag av organiskt material har ofta fuktskador på grund av naturlig fuktpåverkan. Detta kan resultera i mikrobiella skador.

Vid kontroll av konstruktionen i krypgrunden uppmättes fuktvärden över kritisk fuktnivå för mikrobiell tillväxt.

Fuktkvoten uppmättes till 17-18 % i trossbotten.

Risk för mikrobiell tillväxt föreligger om den relativa fuktigheten (RF) i den omgivande luften är över 75 % vilket i furuvirke motsvarar en fuktkvot (FK) på 17 % FK

Äldre/rostiga gjutjärnsbrunnar finns.

Risk finns för sönderrostning.

Vi rekommenderar en fördjupad undersökning för att bedöma orsak, omfattning samt åtgärd. Det är viktigt att tänka på att denna rekommendation om fördjupad undersökning gäller krypgrund, källare och det utvändiga fuktskyddet.

Det rekommenderas att byta golvbrunnarna vid renovering.
