# Besiktningsprotokoll

Anticimex Försäkringsbesiktning i samarbete med Fastighetsbyrån

| Fastighetsadress:<br>Ankarhjelmsvägen 4 | |

| Besiktningsdatum:<br>2025-06-18 | Protokollnummer:<br>69071909 |

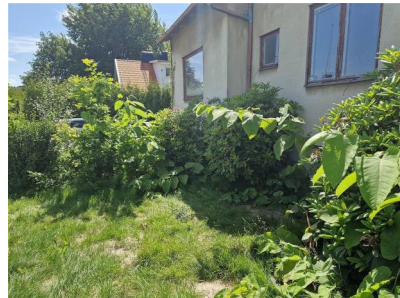
Växter finns i anslutning till grundmur.

När det finns rabatter och växter nära grundmuren finns risk att fukt stannar kvar i väggarna. Detta kan i sin tur orsaka invändiga fuktskador. Växternas rötter kan också skada grundmuren och sätta dräneringsledningen ur funktion.

Marken lutar mot garaget.

Detta innebär en ökad fuktbelastning mot konstruktionen vilket i sin tur kan orsaka fuktskador i huset.

Området närmast huset rekommenderas att vara fritt från växtlighet.

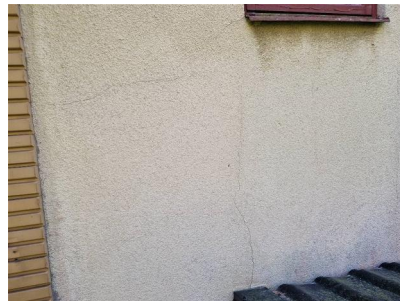
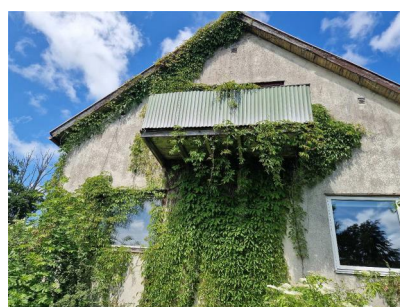
Sprickor finns i fasaden.  
Detta kan leda till fukt- och frysskador i konstruktionen.

Vidare noterades att växter finns i anslutning till och på byggnaden.  
När det finns rabatter och växter nära byggnaden finns risk att fukt stannar kvar i väggarna. Detta kan i sin tur orsaka invändiga fuktskador.

Fasadtäckning på takkupa är i sämre skick och är i behov av underhåll.

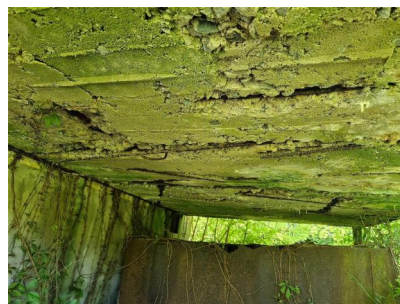
Utplatsen betongplatta har rostangripen armering.

När armering rostar utvidgas den kraftigt vilket kan orsaka fogsläpp och sprickbildning i tegelfasader. Detta kan i sin tur leda till fuktskador i bakomliggande konstruktioner.  
Vidare noterades rostskador på räcke.

Vi rekommenderar en fördjupad undersökning för att bedöma orsak och omfattning.

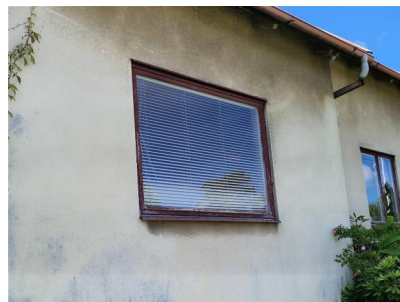
Fönster har färgsläpp och torrsprickor.

Fönsterbågar och fönsterkarmar där målningsbehov finns riskerar att få fukt- och rötskador på grund av sämre vattenavvisande förmåga.

Det rekommenderas att man kontaktar en målare för att bedöma om målning/underhåll är aktuellt för att förlänga livslängden.

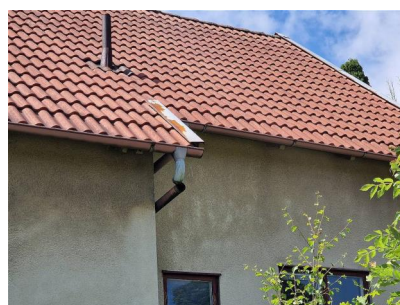
Lövsilar finns inte.

När det saknas lövsilar så finns det risk att det blir stopp i dagvattenledningen.

Vidare noterades att stuprör lokalt släpp i anslutningen. Detta kan leda till en ökad fuktbelastning på fasad/sockel.

För att hindra stopp i dagvattenledningar rekommenderas komplettering av lövsilar.

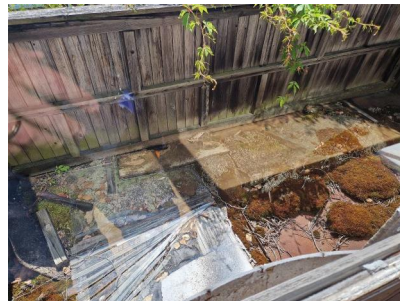
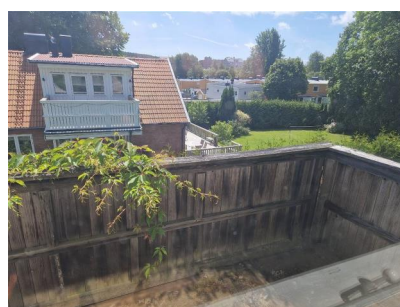
På balkongen noterades äldre taktäckning som bedöms ha uppnått sin tekniska livslängd, balkongräcke är större rötskador.

Det rekommenderas att man kontakter en byggentreprenör för åtgärd.

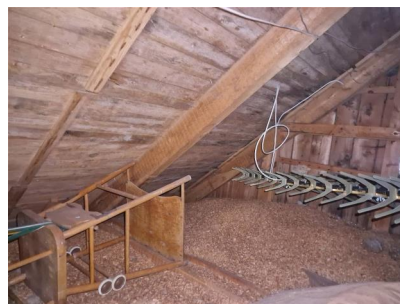
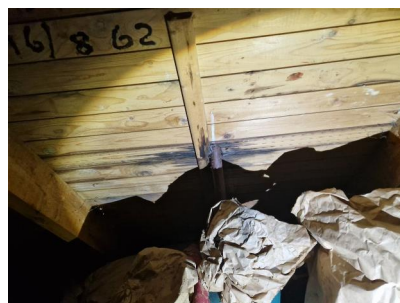
Mikrobiell påväxt finns på underlagstaket.

Den upptäckta mikrobiella påväxten på underlagstaket kan vara ett tecken på att vinden tillförs fukt inifrån bostaden och/eller uteluften. Notera att hela vinden har ej gått att bedöma p.g.a av lösöre som finns där uppe.

På vinden noterades fuktgenomslag runt genomföring för äldre expansionskärl.

Vid kontroll uppmättes inga förhöjda värden. Se text "Utvändigt - Tak" gällande äldre plåtarbeten.

Vi rekommenderar en fördjupad undersökning för att bedöma orsak och omfattning.

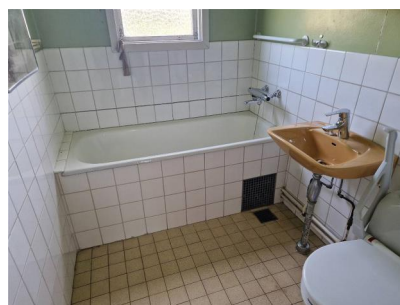
Utrymmet är äldre och har passerat tiden för sin tekniska livslängd.

I utrymmet noterades bl.a äldre rostig gjutjärnsbrunn, kakelplattor ovan badkar och avvikelser noterades vid fuktindikering ovanför badkarskant.

Kontakta en behörig våtrumsentreprenör för en renovering. I samband med renoveringen bör omkringliggande konstruktioner kontrolleras för att upptäcka eventuella följdskador.

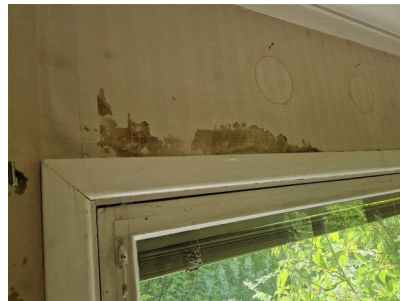
Väggen har fuktfläckar lokalt över fönster.

Fuktfläckar kan bero på olika saker, och kan vara ett tecken på en tidigare eller en pågående fuktskada.

Vi rekommenderar en fördjupad undersökning för att bedöma orsak och omfattning.

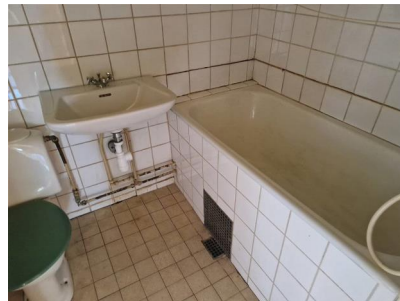
Utrymmet är äldre och har passerat tiden för sin tekniska livslängd.

I utrymmet noterades bl.a äldre rostig gjutjärnsbrunn, kakelplattor ovan badkar och avvikelser noterades vid fuktindikering ovanför badkarskant.

Kontakta en behörig våtrumsentreprenör för en renovering. I samband med renoveringen bör omkringliggande konstruktioner kontrolleras för att upptäcka eventuella följskador.

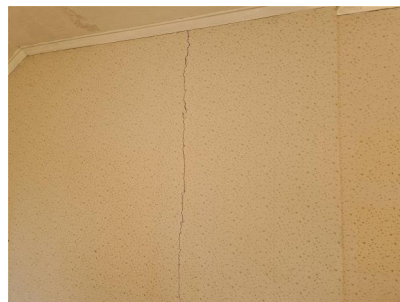
Spricka noterades i innervägg.

Orsaken har inte gått att bedöma vid besiktningstillfället. Det rekommenderas att man först utför en brandskyddskontroll för att se om murstocken är i gott skick.

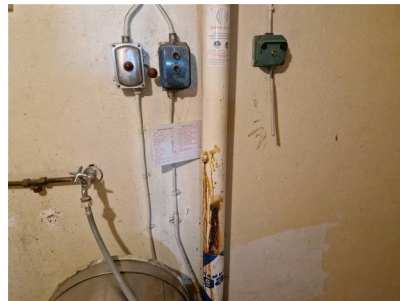
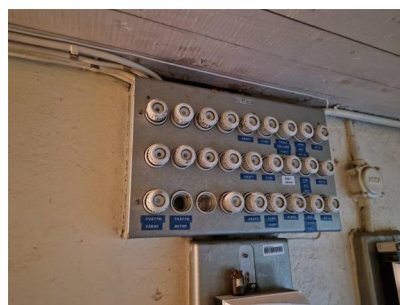
Husets rör- /avlopp- /värmeledningssystem är äldre.

Detta behöver inte betyda att systemen har några allvarliga brister, men äldre rör- /avlopp- /värmeledningssystem kan ha nedsatt funktion/brister på grund av sin ålder, vilket i värsta fall kan leda till läckage. Vi rekommenderar att en fackman kontaktas för att kontrollera husets rör- /avlopp- /värmeledningssystem samt för att hjälpa er med eventuella åtgärder. Observera att ingen besiktning av dessa system har ingått i uppdraget.

Elanläggningen i huset är äldre.

Äldre elanläggningar och elkablar är en säkerhetsrisk som kan orsaka både personskador och brand.

Kontakta en elektriker för kontroll och åtgärd.

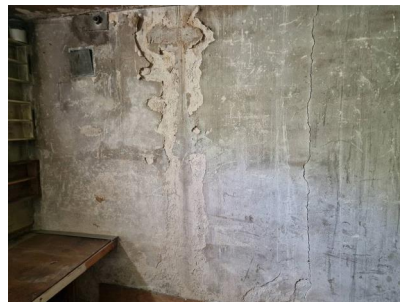
Puts- och färgsläpp finns på källarväggar.

Puts- och färg som släppt från underlaget invändigt på källarytterväggarna är ett tecken på att källarens utvändiga fuktskydd inte längre fungerar tillfredsställande.

För att åtgärda detta måste källarens utvändiga fuktskydd förbättras. Läs Anticimex faktablad om källare för tips och råd.

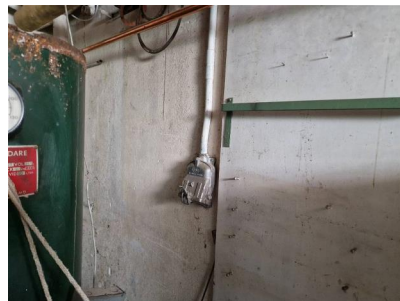
I utrymmet finns ett 3-fasuttag i metall.

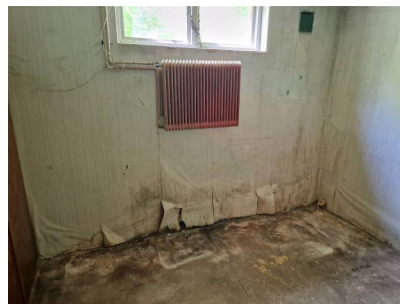
Grundmurar påbyggda med en isolerskiva och ytskikt av tapet har släppt.

Det rekommenderas att isolerskivor tas bort för att kunna kontrollera bakomliggande grundmurar.
