# Besiktningsprotokoll

Anticimex Försäkringsbesiktning i samarbete med Fastighetsbyrån

| Fastighetsadress:<br>Grönvägen 19 | |

| Besiktningsdatum:<br>2025-06-25 | Protokollnummer:<br>69074806 |

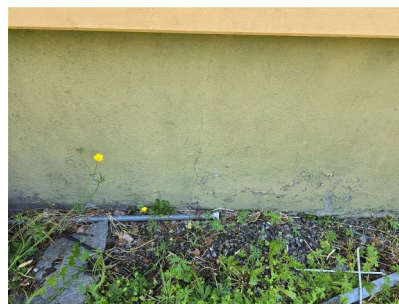
Sprickor finns i sockel.

Dessa bedöms inte ha lett till bakomliggande skador.

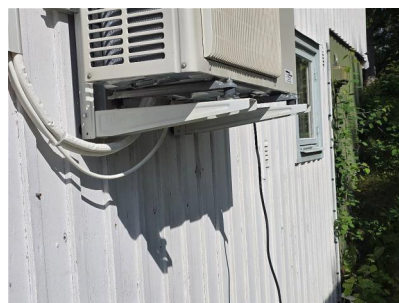
Kondensvatten från luftvärmepumpens utedel leds inte bort från husgrunden.

Detta medför ökad risk för att vatten tränger in i anslutande konstruktioner, vilket i sin tur kan leda till fuktrelaterade skador. Observera att besiktning av byggnadens värmesystem eller värmepumpen inte har ingått i uppdraget.

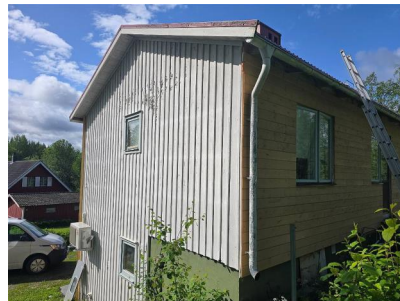
Fasaden är under pågående renovering. Panel och trädetaljer är inte färdigställt. En sida är kvar att montera panel på samt att hela huset behöver målas färdigt.

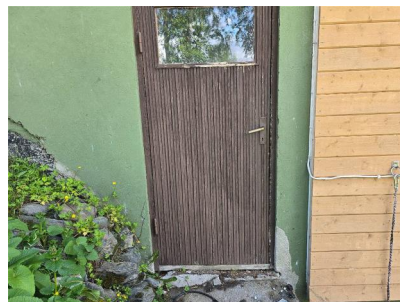
Dörr är i behov av målning/underhåll.

För att öka livslängden på dörr rekommenderas målning och underhåll.

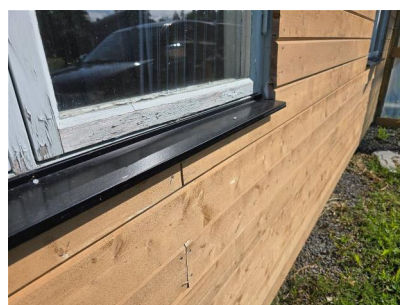
Fönster är i behov av målning/underhåll.

Fönsterbågar och fönsterkarmar där målningsbehov finns riskerar att få fukt- och rötskador på grund av sämre vattenavvisande förmåga.

För att öka livslängden på fönster rekommenderas målning och underhåll.

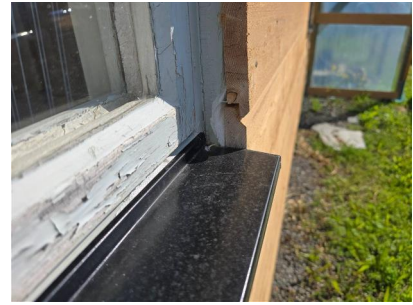
Fönsterbleck är otäta vid infästningar.

Eftersom fönsterblecken är otäta finns risk att vatten rinner in i väggen vilket i sin tur kan leda till fuktskador i väggkonstruktionen.

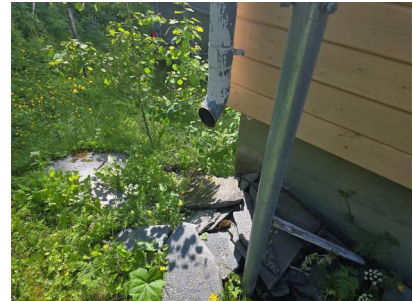
Stuprör avslutas nära husliv.

Stuprör som avslutas intill husliv (ovan mark) kan medföra en ökad fuktbelastning på grundmur/sockel med fuktrelaterade skador som följd.

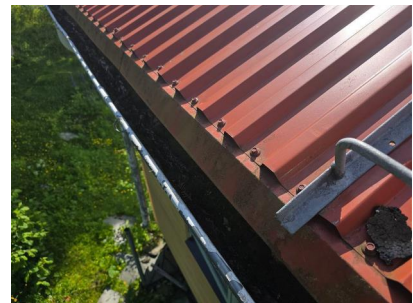
Hängrännor är skräpfyllda.

För att förhindra översvämning rekommenderas rensning av hängrännor.

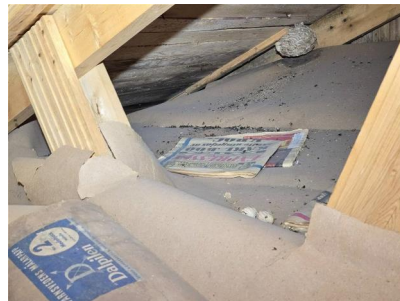
Vid kontroll av vinden har fuktvärden under kritisk fuktnivå för mikrobiell tillväxt uppmätts, dock finns mindre lokala områden med mikrobiell påväxt på underlagstak.

Fuktkvoten i underlagstak/takbjälkar uppmättes till 8 %.  
Gränsvärdet för fuktkvoten är 17%

Den upptäckta mikrobiella påväxten på underlagstaket är ett tecken på att vinden har tillförts eller tillförs fukt inifrån bostaden. Observera att besiktning av bostadens ventilationssystem inte har ingått i uppdraget.

För att komma tillrätta med detta kan fukttillförseln inifrån bostaden behöva minskas. Det kan göras genom att ventilationen i bostaden förbättras samt att eventuella otätheter i vindsbjälklaget (tak-/väggvinklar, taklucka med mera) tätas. Läs Anticimex faktablad om uppvärmda vindsutrymmen för tips och råd.

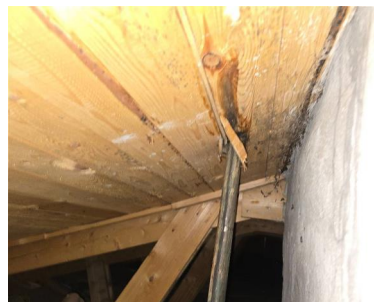
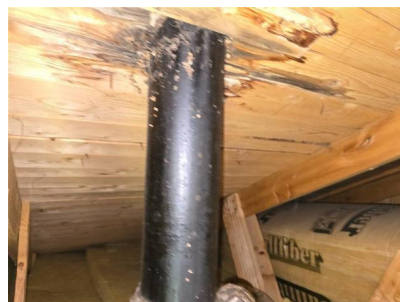
Fuktleckor noteras på underlagstaket i anslutning till takgenomföringar. Fukt indikerade utan anmärkning.

På vinden noteras för dagen även uttorkade fuktfläckar runt rör genomföringen för expantionskärlet och för avluftningen. Därav rekommenderas regelbunden kontroll av dessa fläckar. För att hålla koll på om fläckarna växer kan man rita av konturerna på fläckarna,

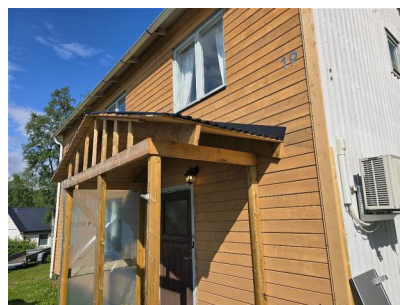
Hängränna saknas.

När hängrännor saknas utsätts fasad och grund för ökad fuktbelastning, vilket i sin tur kan leda till fuktskador i bakomliggande konstruktioner.

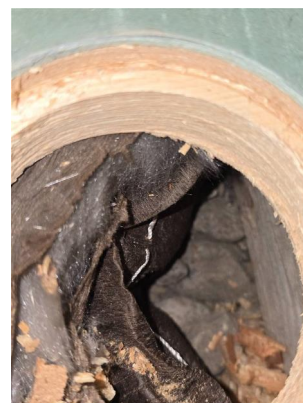
Vid kontroll av konstruktion uppmättes fuktvärden över kritisk nivå för mikrobiell tillväxt och normal lukt upplevdes.

Grundläggningen består av en betongplatta på mark utan underliggande isolering och med ett uppreglat isolerat golv dikt an betongen. På betongplattan ligger det singel/grus, isolering och golvåsar. Denna konstruktion får ofta skador på grund av naturlig fuktvandring. Fuktkvoten uppmättes till 18 % i golvås i entréhallen. Och den relativa fuktigheten till 63%.

Vi rekommenderar en fördjupad undersökning för att bedöma orsak och omfattning. Det är viktigt att tänka på att denna rekommendation om fördjupad undersökning gäller alla 3 uppreglade golven i entréplan.

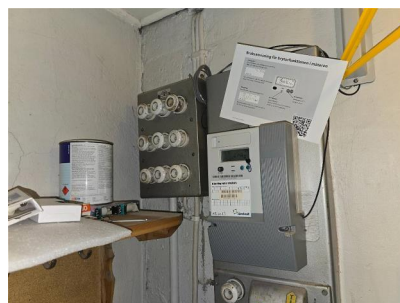
Jordfelsbrytare finns ej.

Det finns inget krav att hus byggda före år 2000 ska ha jordfelsbrytare. Jordfelsbrytaren minskar dock risken för personskador och brand orsakade av elanläggningen.

Kontakta en elektriker för kontroll och åtgärd.

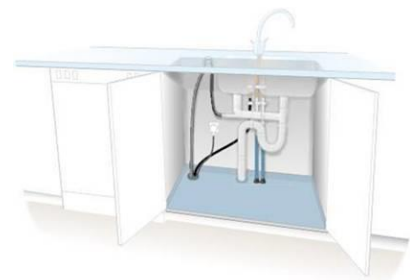
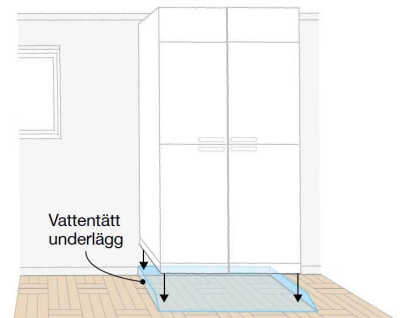
Fuktskydd saknas i diskbänksskåp, under diskmaskin och kyl/frys.

För att upptäcka eventuella läckage, installera ett fuktskydd.

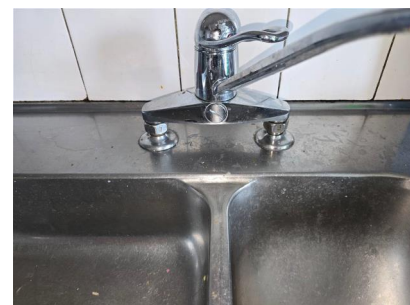
Avstängningsventil till diskmaskin finns inte ovan diskbänk.  
Avstängningsventil finns i diskbänkskåp.

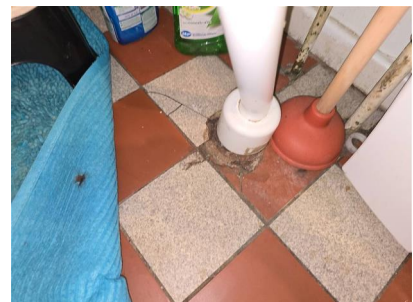
Enstaka klinkerplattor har spräckts.

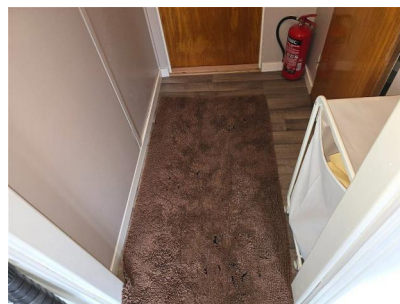
Golvknarr förekommer.

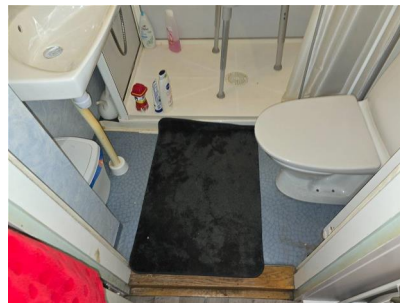
Våtutrymmet har äldre yt-/tätskikt.

Eftersom funktionen, som innebär att ytskiktet/tätskiktet ska vara vattentätt, kan vara nedsatt finns en ökad risk att vatten tränger igenom ytskiktet/tätskiktet med vattenskador i omkringliggande konstruktioner som följd.

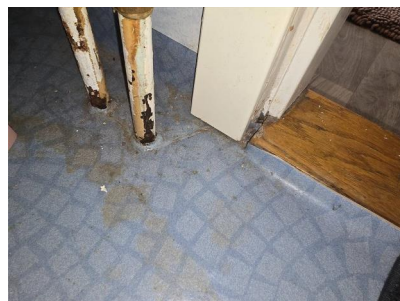
Rör genomföring finns i golv. En rör genomföring är otät.

Rör genomföringar i golvet medför en ökad risk för att vatten tränger ner i omkringliggande konstruktioner och orsakar fuktskador.
