Floda 3:433

Högsgärdesvägen 1

| Uppdragsnummer | O28408 |
| Besiktningsdatum | 2025-06-23 |

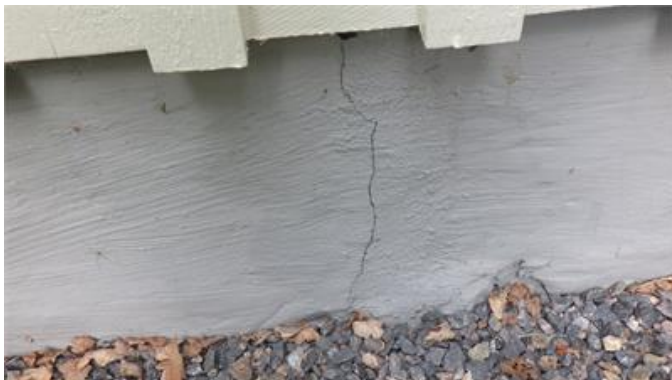
| Besiktningsresultat | | | | | |
|---|---|---|---|---|---|
| Sockel | | X | | | Det noterades sprickor i sockeln, se kommentar/riskanalys. |

**Sockel:** Sprickorna i sockeln medför en ökad risk för sönderfrysning och ökad sprickbildning samt risk för inläckage.

Spricka i sockeln

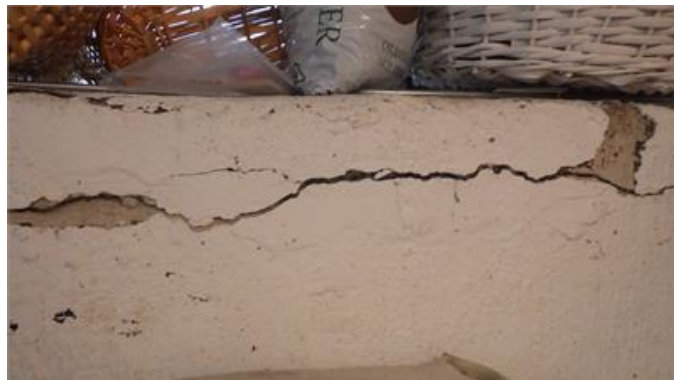
| Besiktningsresultat | | | | | |
|---|---|---|---|---|---|
| Källare (pannrum) | | | X | | Det är fuktigt i utrymmet. Detta beror delvis på kondens från vattenpump och från skvallerröret från varmvattenberedaren. Det noterades en spricka i en vägg samt putssläpp på väggar. Se bilaga för kontroll av konstruktion. |

Spricka i källarvägg

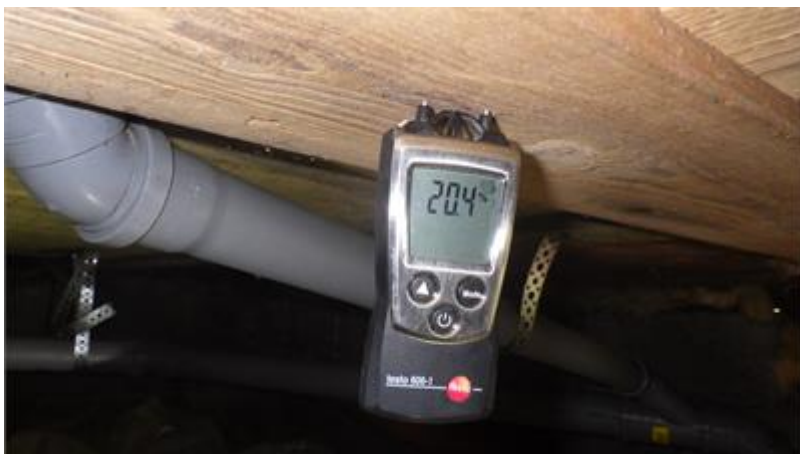
Det kritiska gränsvärdet för mikrobiell tillväxt i trä brukar anges till ca 17 % fuktkvot (FK). Vid stickprovsviss fuktkvotmätning uppmättes ca 20 % i undersida trossbotten. Brädor i trossbotten är tryckimpregnerade. Risken med tryckimpregnering är att den kan avge lukt. Det noterades att det är otätt mellan sockel och mark vid luckan in till grunden. Risk finns att vatten kan rinna in i grunden.

Huvudbyggnaden är delvis uppförd över krypgrundsutrymme. Utifrån erfarenhet betraktas krypgrunder som riskkonstruktioner. På grund av förhöjd fuktstatus- dels orsakad av fuktvandring från marken och dels orsakad av uteluft som släpps in i grunden främst under den varma tiden av året – kan följdskador med negativ inverkan på såväl byggnaden som inomhusmiljön uppstå i utrymmet och angränsande konstruktioner (t.ex. överliggande bjälklag och uppreglad golvkonstruktion). För att utreda orsak/omfattning samt lämpliga åtgärder till skadorna i krypgrunden rekommenderas att kontakt tas med en fackman för att utföra en fördjupad undersökning.
