**Fastighetsuppgifter**

Eskilsby 1:38

Östra Eskilsbyvägen 224

| Uppdragsnummer | O28409 |

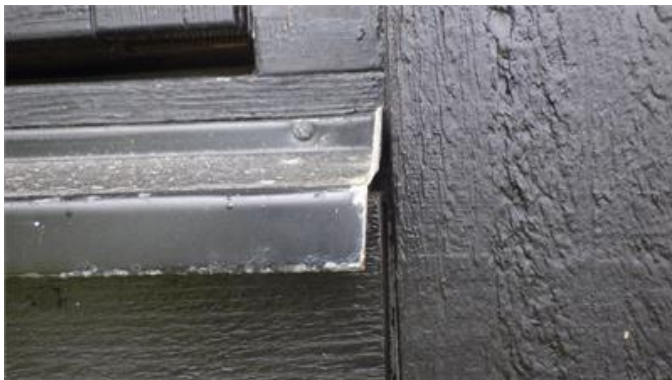
| Besiktningsresultat | | | | | |
|---|---|---|---|---|---|
| Fönster | | X | | | Det förekommer otäta infästningar av fönsterbleck, se kommentar/riskanalys. |

**Fönster:** Plåtdetaljer skall hindra fukt att tränga in i angränsande konstruktioner. När plåtdetaljerna är otäta/bristfälliga finns det en risk att vatten kan tränga in och orsaka skador som påverkar byggnaden och inomhusmiljön negativt.

Otät infästning av fönsterbleck

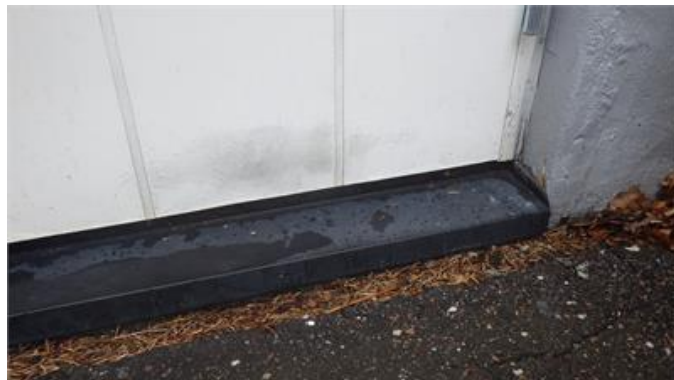
| Besiktningsresultat | | | | | |
|---|---|---|---|---|---|
| Dörrar | | X | | | Källardörren är i behov av målning/underhåll. |

Källardörr med målning/underhållsbehov

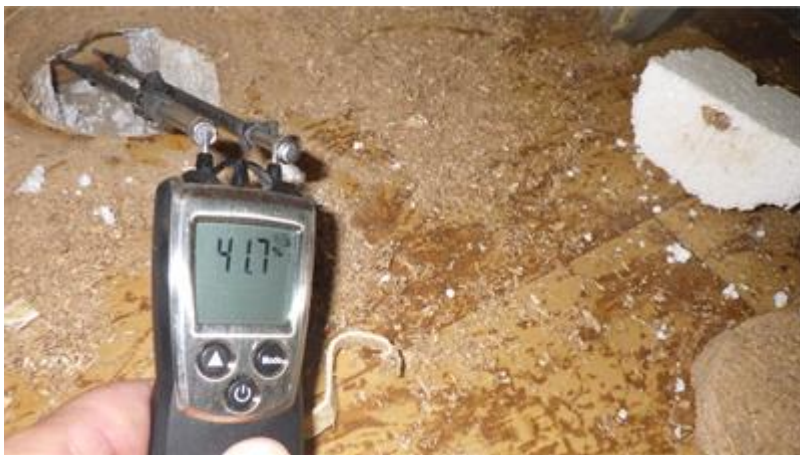
| Besiktningsresultat | | | | | |
|---|---|---|---|---|---|
| Allmänt | | | X | | På betongplattan ligger det en flytande golvkonstruktion, det finns även utreglade väggar, se bilaga för kontroll av konstruktion. |

| Konstruktionsuppbyggnad | Betongplatta, cellplast, spånskiva |

Det kritiska gränsvärdet för mikrobiell tillväxt i trä brukar anges till ca 17 % fuktkvot (FK). Vid stickprovsviss fuktkvotmätning uppmättes via ett större inspektionshål, i förrådets golv, ca 41 % i en väggregel som står mot betonggolvet. Vidare är det känt att träskyddsbehandlat virke användes i stor utsträckning i syllkonstruktioner (nedre del av vägg) i hus som uppfördes under sextio- sjuttio- och åttiotalet vilket i många fall har medfört att en besvärande lukt har upplevts i byggnader. Det finns ingen information om att träskyddsbehandlat virke har använts i denna byggnad men det kan ej heller uteslutas.
