# Besiktningsprotokoll

Anticimex Försäkringsbesiktning i samarbete med Fastighetsbyrån

| Fastighetsadress:<br>Knoppvägen 5 | |

| Besiktningsdatum:<br>2025-06-17 | Protokollnummer:<br>69064250 |

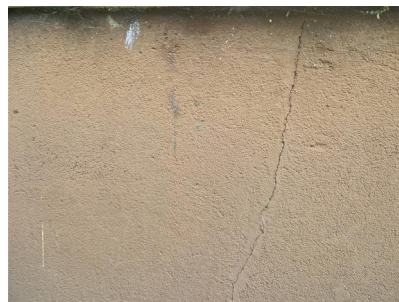
Sprickor finns i sockel.

Dessa bedöms inte ha lett till bakomliggande skador.

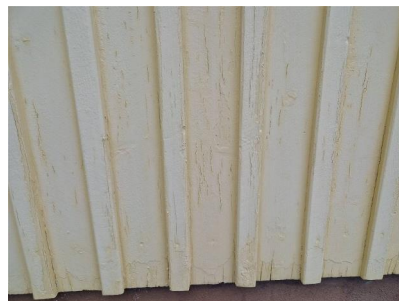
Fasadpanelen är i behov av målning/underhåll.  
Fasadbeklädnaden har mindre torrsprickor.

För att öka livslängden på fasadbeklädnaden rekommenderas målning och underhåll.

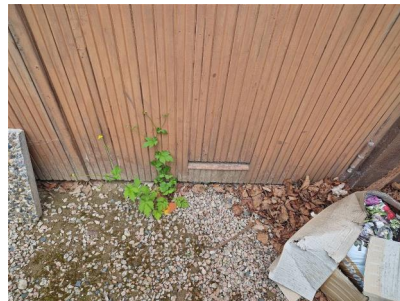
källardörr är i behov av målning/underhåll.

För att öka livslängden på dörr rekommenderas målning och underhåll.

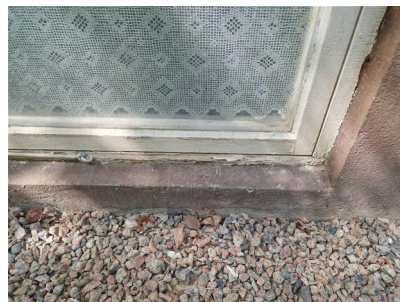
Fönster är i behov av målning/underhåll.

Fönsterbleck saknas på källarfönster.

Mindre sprickor finns i en av fönsterrutorna.

För att öka livslängden på fönster rekommenderas målning och underhåll.

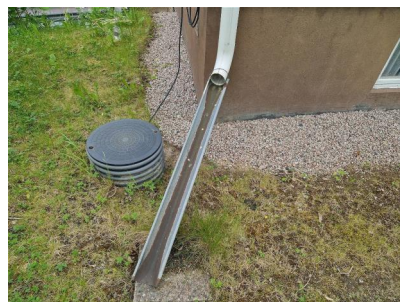
I dagsläget leds vattnet bort från husgrunden med hjälp av slangar/rör, det är viktigt att tänka på att även i fortsättningen leda bort vatten från byggnaden för att på så vis minska fuktbelastningen på grunden.

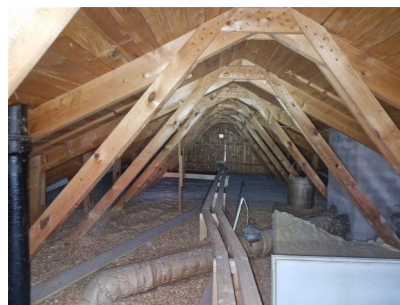
Vid kontroll av vinden uppmättes fuktvärden under kritisk fuktnivå för mikrobiell tillväxt och en normal lukt upplevdes.

Fuktkvoten i underlagstak/takbjälkar uppmättes till 11%.

Det finns risk för mikrobiell tillväxt om den relativa fuktigheten (RF) i den omgivande luften är över 75% i furuvirke motsvarar det en fuktkvot (FK) på 17%.

-----  
Vinden är delvis tilläggsisolerad.

Eftersom vindsbjälklaget tilläggsisolerats så kommer klimatet på vindsutrymmet att ändras, främst vintertid. Detta i sin tur kan leda till uppfuktning av underlagstakets insida vilket kan resultera i mikrobiella skador (angrepp av mikroorganismer).

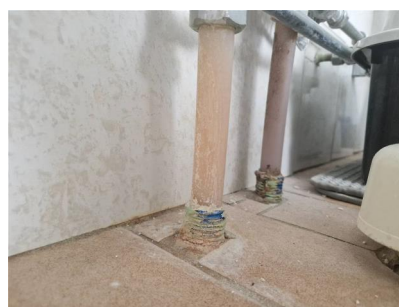
En mindre negativ anmärkning är duschen är placerad nära ett fönster.. Detta innebär en ökad risk för fuktskador i fönster- och väggkonstruktionen. Det rekommenderas därför att fönstret skyddas mot vattenbegjutning, exempelvis genom montering av duschgardin eller annan anpassad lösning.

Våutrymmet har äldre yt-/tätskikt.

- Rör genomföringar finns i golv.
- Duschen är placerad nära ett fönster.
- Vägguttag finns i närhet av dusch.

Eftersom funktionen, som innebär att ytskiktet/tätskiktet ska vara vattentätt, kan vara nedsatt finns en ökad risk att vatten tränger igenom ytskiktet/tätskiktet med vattensador i omkringliggande konstruktioner som följd.

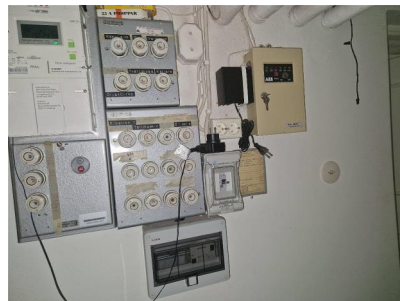
El-centralen har jordfelsbrytare.

Jordfelsbrytare finns installerad vid elcentralen.

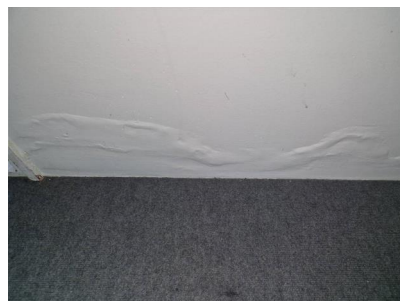
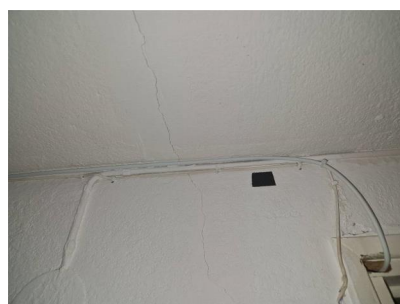
Det finns mindre puts- och färgsläpp på källarväggarna, det kan vara äldre och kan ha uppkommit innan dräneringen. Skadorna anses vara av begränsad omfattning och har inte lett till några följdskador. År 2021 genomfördes dränering av husgrunden,

-----  
Sprickor finns i vägg och innertak.

Dessa bedöms inte ha lett till bakomliggande skador.
