# Besiktningsprotokoll

Anticimex Försäkringsbesiktning i samarbete med Fastighetsbyrån

| Fastighetsadress:<br>Gröttvål Tomta 1 | |

| Besiktningsdatum:<br>2025-06-25 | Protokollnummer:<br>69061857 |

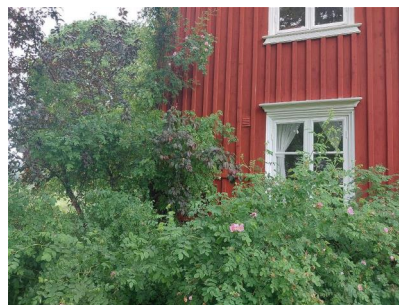
- Växter finns i anslutning till byggnaden.

När det finns rabatter och växter nära byggnaden finns risk att fukt stannar kvar i väggarna. Detta kan i sin tur orsaka invändiga fuktskador. Växternas rötter kan också skada grundmuren och sätta dräneringsledningen ur funktion.

Området närmast huset rekommenderas att vara fritt från växtlighet.

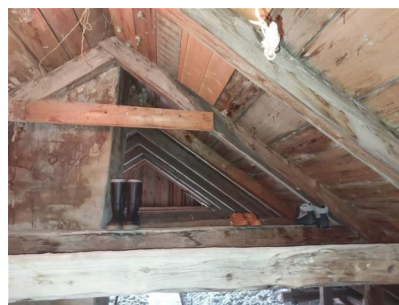
- Vid kontroll av vinden uppmättes fuktvärden under kritisk fuktnivå för mikrobiell tillväxt och en normal lukt upplevdes. Fuktkvoten i underlagstak/takbjälkar uppmättes till 9 %.

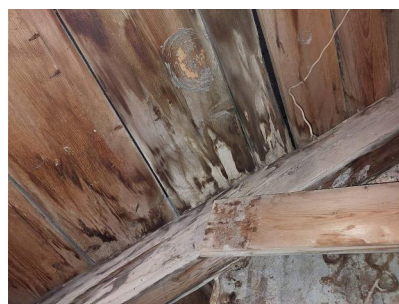
- Underlagstaket har äldre fuktfläckar.

Noterade fuktfläckar uppstod innan takomläggningen.

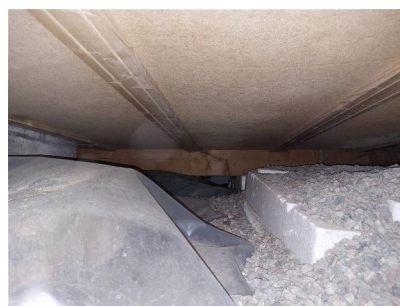
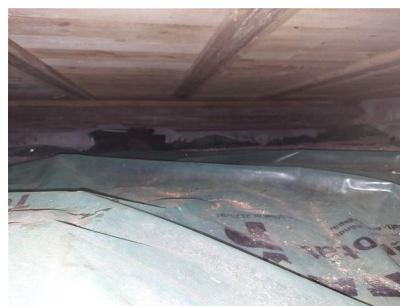
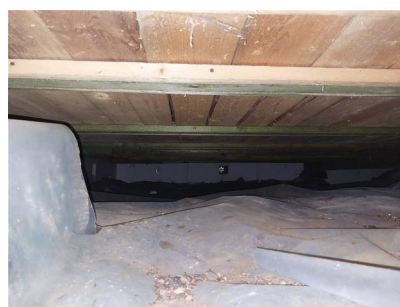
Vid kontroll av konstruktion uppmättes fuktvärden över kritisk fuktnivå.

Uteluftsventilerade torpagrunder med bjälklag av organiskt material har ofta fuktskador på grund av naturlig fuktpåverkan. Detta kan resultera i mikrobiella skador.

Fuktkvoten uppmättes till 20 %.

Träskyddsbehandlat virke noterades i grund.

Vissa typer av träskyddsbehandlat virke riskerar om det utsätts för fukt avge en kemisk lukt

För att undvika detta så måste grundens klimat bli torrare. Läs Anticimex faktablad om uteluftsventilerade krypgrunder för tips och råd.

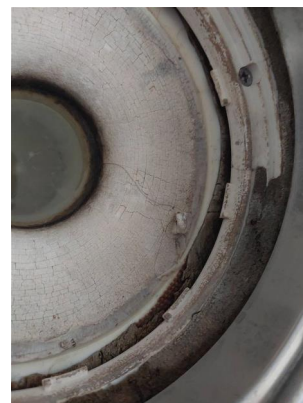
- Tätskikt är felmonterat i golvbrunnen. Tätskiktet sticker ut under klämring.

När tätskikt är felmonterat i golvbrunnen innebär det risk för fuktskador. Vatten kan tränga ner i omkringliggande konstruktioner med fuktrelaterade skador som följd.

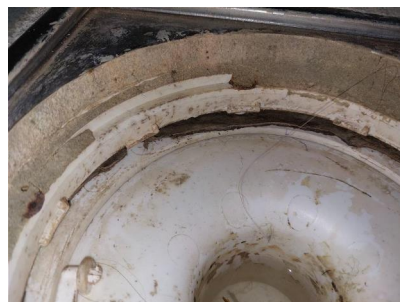
- Tätskikt är felmonterat i golvbrunnen. Tätskiktet sticker ut under klämring.

När tätskikt är felmonterat i golvbrunnen innebär det risk för fuktskador. Vatten kan tränga ner i omkringliggande konstruktioner med fuktrelaterade skador som följd.

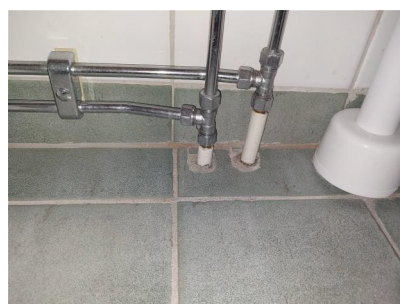
- Rör genomföring finns i golv.

Rör genomföringar i golvet medför en ökad risk för att vatten tränger ner i omkringliggande konstruktioner och orsakar fuktskador. Vid uppbyggnaden av utrymmet var detta tillåtet och utförandet anses därför vara fackmässigt utfört. I dagens branschregler är detta inte längre tillåtet.

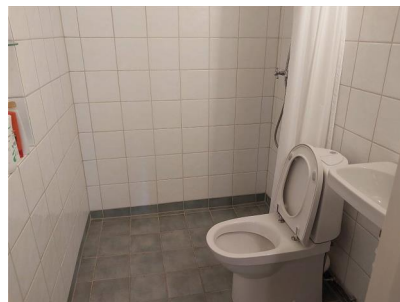
- Normala fuktvärden indikerades mot klinker/kakel.

En viss fukt tränger alltid in bakom kakel/klinker via fogarna, detta är helt normalt och innebär inte att tätskiktet/ våtrumsisoleringen under kaklet/klinkern är bristfälligt eller ur funktion.
