# Besiktningsprotokoll

Anticimex Försäkringsbesiktning i samarbete med Fastighetsbyrån

| Fastighetsadress:<br>Sörhamn Glättnäs 14 | |

| Besiktningsdatum:<br>2025-06-25 | Protokollnummer:<br>69074905 |

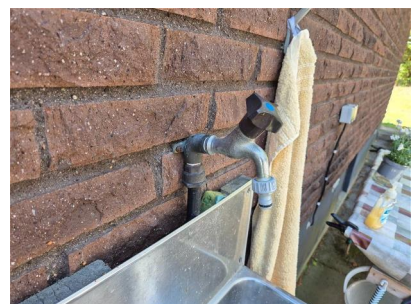
Vattenutkastaren är inte frostsäker.

När vattenutkastaren inte är frostsäker ökar risken för att den ska frysa sönder och orsaka vattenskada.

Byt till självdränerande vattenutkastare vilket innebär att den är frostsäker.

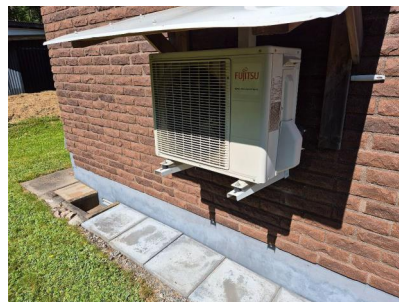
Kondensvatten från luftvärmepumpens utedel leds inte bort från husgrunden.

Detta medför ökad risk för att vatten tränger in i anslutande konstruktioner, vilket i sin tur kan leda till fuktrelaterade skador. Observera att besiktning av byggnadens värmesystem eller värmepumpen inte har ingått i uppdraget.

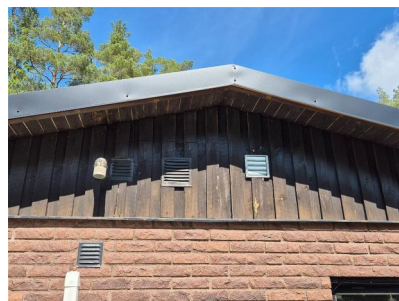
Träpanel är i behov av målning och underhåll.

För att öka livslängden på träpanelen rekommenderas målning och underhåll av trädetaljer.

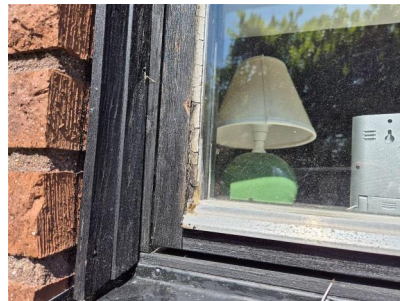
Äldre fönster är i behov av målning och underhåll.

För att öka livslängden på fönster rekommenderas målning och underhåll av trädetaljer.

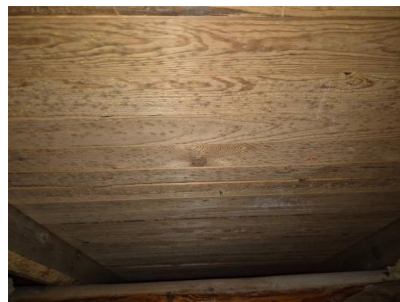
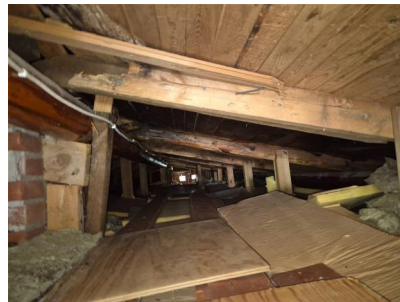
Mindre mikrobiell påväxt finns på underlagstaket.

Detta kan vara ett tecken på att vinden tillförs fukt inifrån bostaden.

Vid kontroll av vinden uppmättes fuktvärden under kritisk fuktnivå för mikrobiell tillväxt och en normal lukt upplevdes. Fuktkvoten i underlagstak/takbjälkar uppmättes till 8%. Gränsvärdet för mikrobiell tillväxt är 17% i fuktkvot.

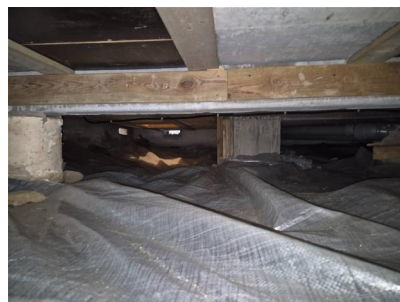
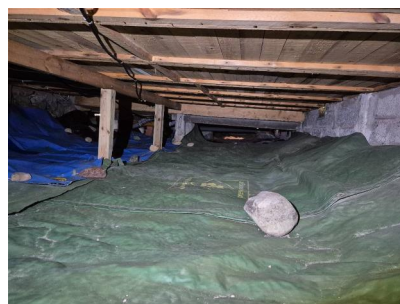
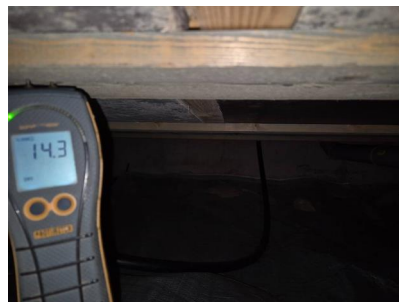
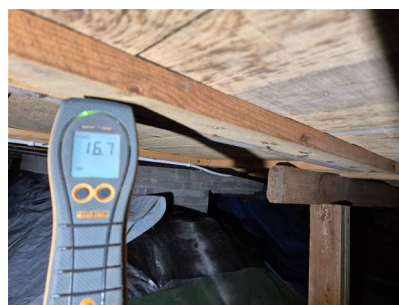
Krypgrund är en riskkonstruktion.

Uteluftsventilerade krypgrunder med bjälklag av organiskt material har ofta fuktskador på grund av naturlig fuktpåverkan. Detta kan resultera i mikrobiella skador (angrepp av mikroorganismer) och, i värsta fall, rötskador. Mikrobiell lukt kan då spridas till boendemiljön.

Syllen är av furu utan underliggande fuktspärr.

Vid kontroll av konstruktionen i kryppgrund uppmättes fuktvärden under kritisk fuktnivå för mikrobiell tillväxt och normal lukt upplevdes.

Golvbjälklaget ovan den uteluftsventilerade kryppgrunden riskerar att drabbas av fuktskador på grund av naturlig fuktpåverkan. Detta kan i sin tur leda till mikrobiella skador (angrepp av mikroorganismer) som kan leda till att mikrobiell lukt sprids till boendemiljön.

Om det finns tryckimpregnerat virke i grunden kan en kemisk lukt kännas. Fuktkvoten uppmättes till 14 %. Och gränsvärdet är 17% i fuktkvot.

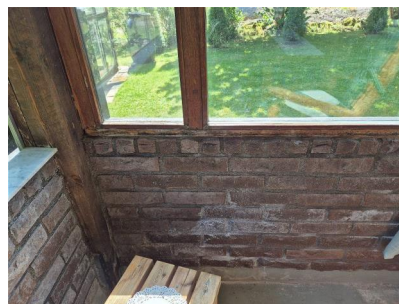
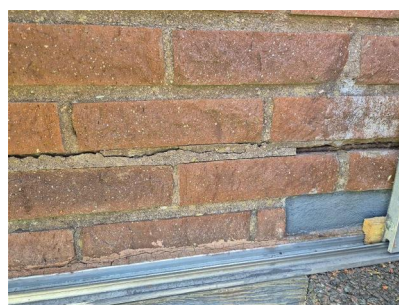
Missfärgningar av fukt noteras på betonggolvet, tegelvägg och kring fönster invändigt.  
Fog saknas lokalt mellan tegelstenar som utgör vägg i uterummet.

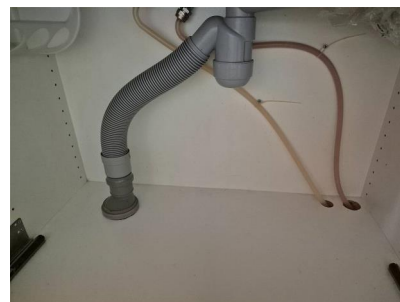
Fuktskydd saknas i diskbänksskåpet och under kyl/frys.

Utan fuktskydd är det svårt att upptäcka läckage från rörledningar. Vatten kan då tränga in i omkringliggande konstruktioner och orsaka fuktskador.

För att upptäcka eventuella läckage, installera ett fuktskydd i diskbänksskåpet och under kyl/frys.

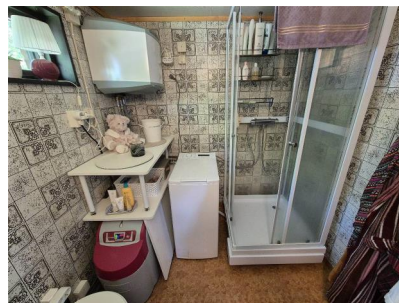
Äldre tätskiktsmatta på väggar och golv.  
Rör genomföring finns i golvet.  
Äldre golvbrunn under duschkabin.

Ovanstående noteringar ökar risken för fuktrelaterade skador som följd.  
Rekommenderar att duschkabin används som nuvarande fastighetsägare redan gör.

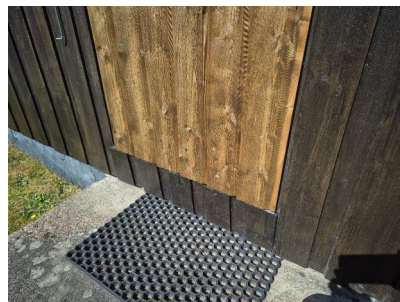
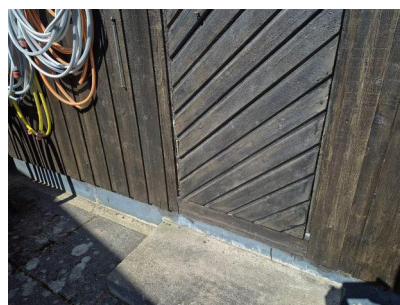
Tröskelbleck saknas under dörr.

Avsaknad av tröskelbleck medför att det finns risk för att vatten kan rinna in och orsaka fuktskador på tröskel och/eller i kringliggande vägg och bjälklag.

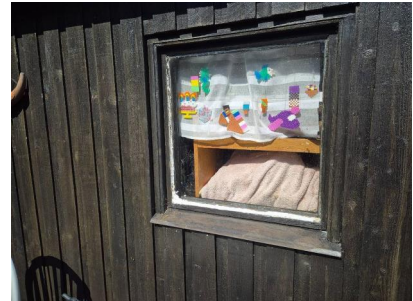
Äldre fönster är i behov av målning/underhåll.

För att öka livslängden på fönster rekommenderas målning och underhåll.

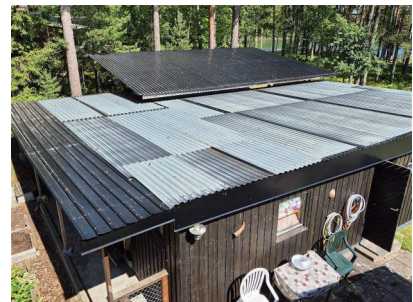
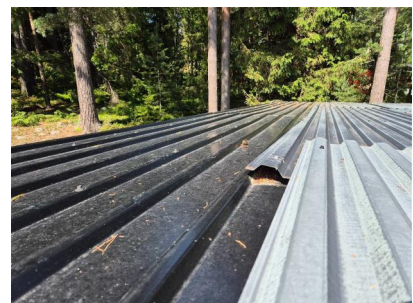
Taket består av begagnad plåt och av olika fabrikat. Otätheter finns kring plåtskarvar.

Ovanstående notering ökar risken för fuktrelaterade skador som följd i takkonstruktionen

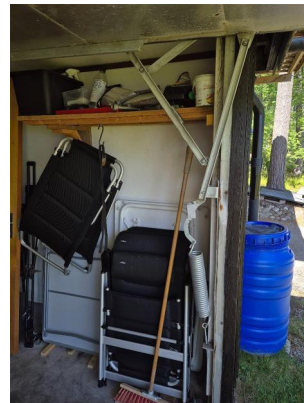
Garageporten är av äldre modell och har övermålade skador, fjädermekanismen är ej längre godkänd då den kan orsaka person och egendomsskador. Rekommenderar att garageporten byts ut mot nyare variant.

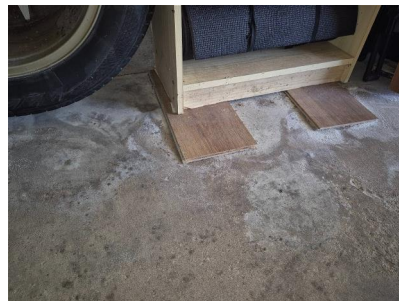
Salt och mineralutfällning i betonggolvet beror på en viss fuktgenomträngning genom betongplattan.
