# Besiktningsprotokoll

Anticimex Försäkringsbesiktning i samarbete med Fastighetsbyrån

| Fastighetsadress:<br>Ysbyhults väg 4 | |

| Besiktningsdatum:<br>2025-06-24 | Protokollnummer:<br>69090816 |

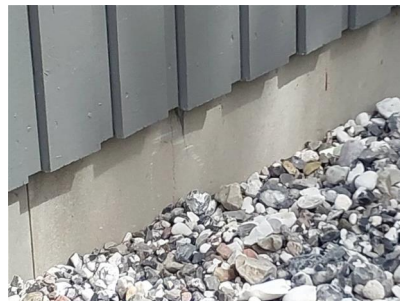
Sprickor finns i sockel.

Dessa bedöms inte ha lett till bakomliggande skador.

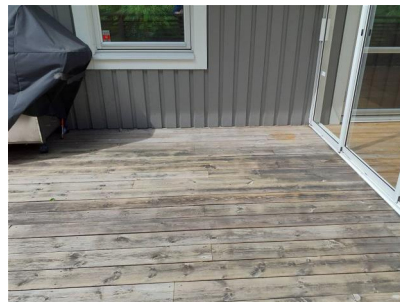
Fasadpanel är lokalt avslutad under/ bakom tralldäck. Vilket bl.a. försvårar framtida underhåll samt ökar risk för fuktuppsug i ändträ. Vid målning bör närmsta trallbräda demonteras för att även kunna måla ändträ på panelen.

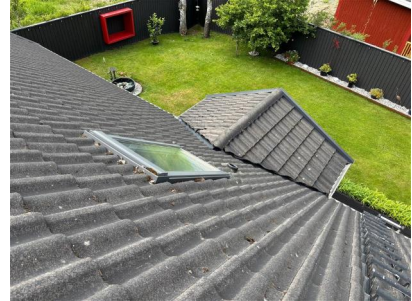
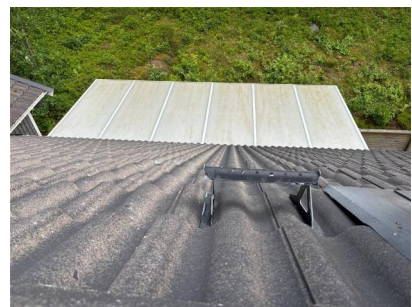
Inget att notera.

Taket besiktigat från takstege samt från stege lutad mot hängränna

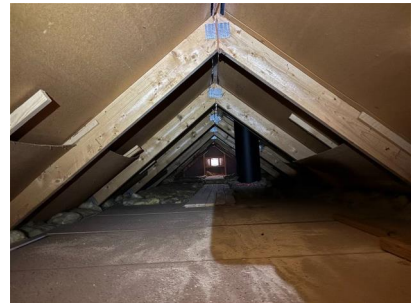
Underlagstaket består av träfiberskivor.

Eftersom underlagstaket består av träfiberskivor utan yttre täckning av papp under takbeklädningen, finns risk vid ogynnsam väderlek att regnvatten/snö tränger in i skivskarvar med läckage på vindsutrymmet som följd. Med tiden kan även träfiberskivorna drabbas av fuktskador.

Vinden besiktigad från landgång.

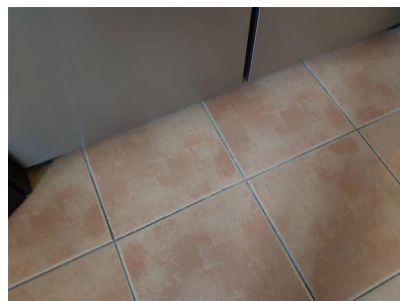
Klinker har släppt lokalt från underlaget ("Bom på plattor lokalt).

Felet som uppstått är att vidhäftningen mellan klinker och underlag har upphört. Sk "bom/ bomljud".

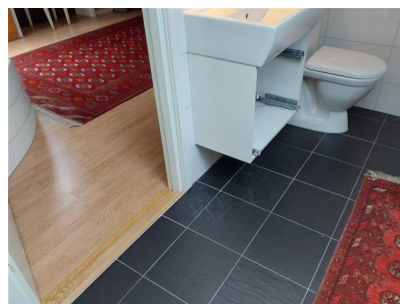
Tätskikt är felmonterat i golvbrunnen under badkaret.  
(Brunnsmanschetten sticker fram under klämringen).  
När tätskikt är felmonterat i golvbrunnen innebär det risk för fuktskador.  
Vatten kan tränga ner i omkringliggande konstruktioner med fuktrelaterade skador som följd.

Klinker har släppt lokalt från underlaget ("Bom").  
Felet som uppstått är att vidhäftningen mellan klinker och underlag har upphört. Sk "bom/ bomljud".

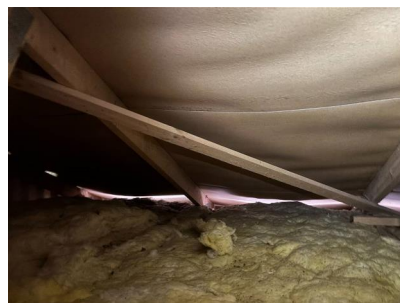
Underlagstaket består av träfiberskivor.

Eftersom underlagstaket består av träfiberskivor utan yttre täckning av papp under takbeklädningen, finns risk vid ogynnsam väderlek att regnvatten/snö tränger in i skivskarvar med läckage på vindsutrymmet som följd. Med tiden kan även träfiberskivorna drabbas av fuktskador.

Vinden besiktigad från taklucka. Landgång saknas.
