# Besiktningsprotokoll

Anticimex Försäkringsbesiktning i samarbete med Fastighetsbyrån

| Fastighetsadress:<br>Hästhovsvägen 3A | |

| Besiktningsdatum:<br>2025-06-25 | Protokollnummer:<br>69089543 |

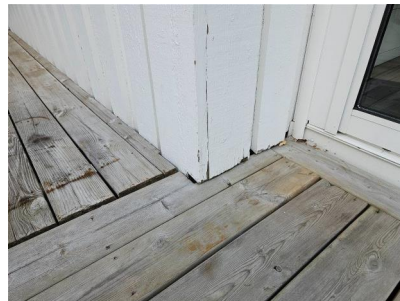
Mindre enstaka rötskador finns i knutbrädor.

Dessa bedöms inte ha lett till bakomliggande skador.

Vid nästa ommålning bör närmsta trallbräda vid balkong/altan demonteras för att även kunna måla ändträ på panelen.

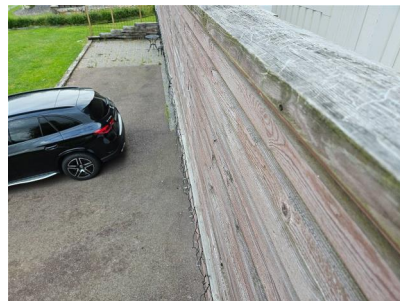
Balkongräcke och träkonstruktioner är i behov av målning/underhåll.

Balkongräcke och träkonstruktioner där målningsbehov finns riskerar att få fukt- och rötskador på grund av sämre vattenavvisande förmåga.

För att öka livslängden på balkongen rekommenderas målning och underhåll.

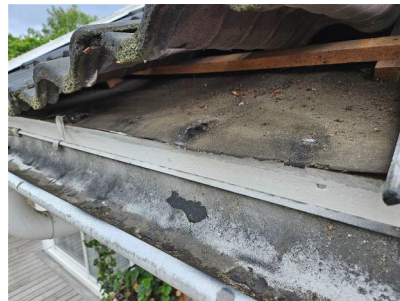
Fotplåt saknas vid avslutande takpannor mot hängränna.

Detta kan leda till att underlagspappen skadas som i sin tur kan orsaka mikrobiella skador (angrepp av mikroorganismer) i takbrädor och takstolar.

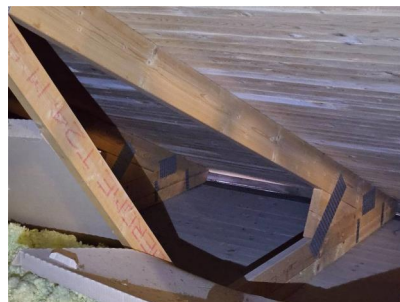
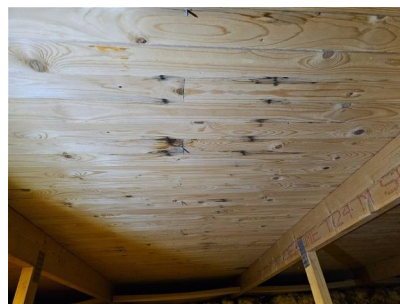
Mindre lokal mikrobiell påväxt finns på underlagstaket.

Detta kan vara ett tecken på att vinden tillförs fukt inifrån bostaden. Observera att besiktning av bostadens ventilationssystem inte har ingått i uppdraget.

Vidare noterades mindre lokala missfärgningar i underlagstaket som bedöms ha uppstått i samband med taktvätt 2020.

För att komma tillrätta med detta kan fukttillförseln inifrån bostaden behöva minskas. Det kan göras genom att ventilationen i bostaden förbättras samt att eventuella otätheter i vindsbjälklaget (tak-/väggvinklar, taklucka med mera) tätas. Läs Anticimex faktablad om ouppvärmade vindsutrymmen för tips och råd.

Det rekommenderas dock att detta hålls under uppsikt. Skulle förändringar ske rekommenderas att takläggare kontaktas för bedömning och lämplig åtgärd.

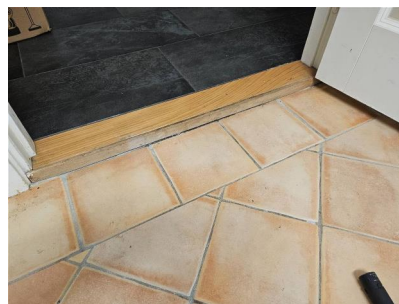
Klinker har släppt från underlaget ("Bom").

Felet som uppstått är att vidhäftningen mellan klinker och underlag har upphört. Sk "bom/ bomljud". Detta kan i sin tur medföra att tätskiktet bakom är bristfälligt vilket kan leda till fuktskador i bakomvarande konstruktioner.

Vidare är tröskel otät mot angränsande utrymme.

Vi rekommenderar en fördjupad undersökning av våtrumsentreprenör för att bedöma orsak och omfattning.
