**Fastighetsuppgifter**

Fastighetsbeteckning  
Borås Mellomtorp 1:6  
Adress  
Mellomtorp Gård 1  
513 93 Fristad

| Uppdragsnummer | B5439 |
| Besiktningsdatum | 2025-06-24 |

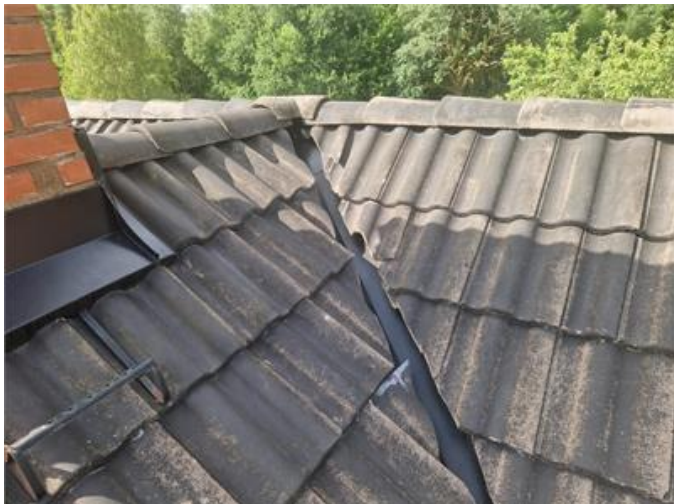
| Besiktningsresultat | | | | | |
|---|---|---|---|---|---|
| Tak | | x | | | Yttertak med takpannor och underlagstak med träfiberskiva, se kommentar/riskanalys |

Vy på yttertak

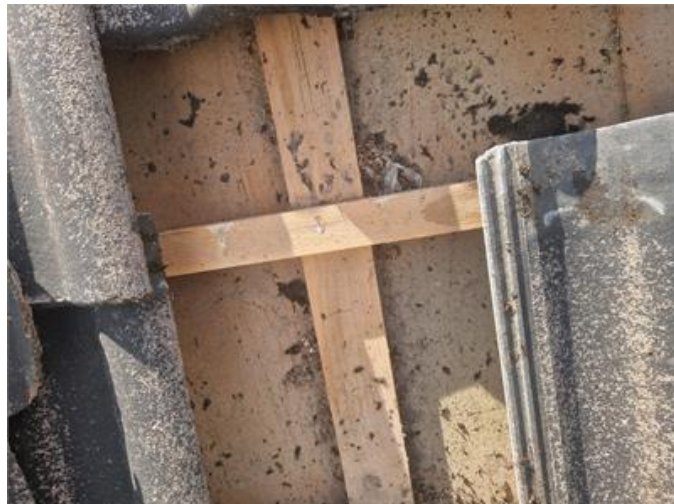
**Tak:** Då taktäckningen har träfiberskiva som underlagstak har det ett minskat motstånd mot vatteninträngning. Detta i sin tur kan leda till fuktskador på takkonstruktionen vilket kan påverka byggnaden och dess inomhusklimat negativt.

Vy på underlagstak

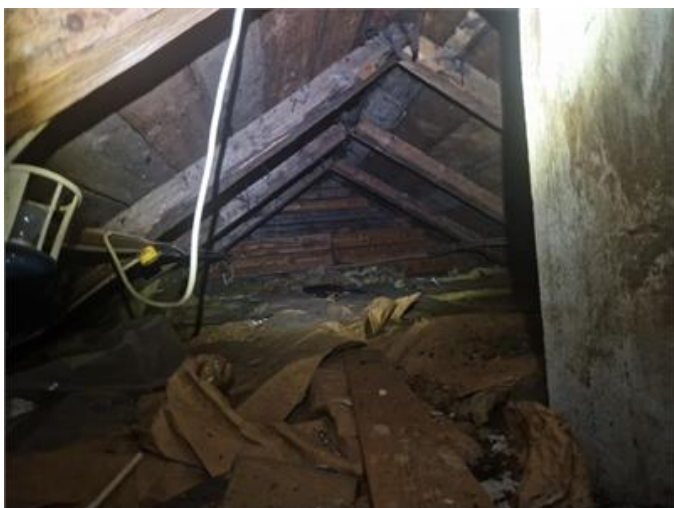
| Besiktningsresultat | | | | | |
|---|---|---|---|---|---|
| Vind | | | | x | Utrymmet kontrollerat från mindre taklucka i klädförråd. Äldre missfärgningar noterades.<br>Utrymmet saknar säker landgång. Se kommentar/riskanalys |

**Vind:** När det finns brister i tätningen mellan ett kallt och ett varmt utrymme finns det en risk att relativt varm och fuktig luft kommer ut från det varma utrymmet till det angränsande kalla utrymmet och träffar en kall yta och kondenserar. Missfärgning på yttertakskonstruktionen är en indikering på att inneluften har kommit ut i vinden så att ett gynnsamt klimat för en mikrobiell tillväxt har uppstått. Det kan vara en indikering på att ventilationen inomhus är undermålig. Får detta fortgå finns det en risk att man kan få skador på konstruktioner som i en förlängning påverkar byggnaden och inomhusmiljön negativt.

Vy på vindsutrymmet

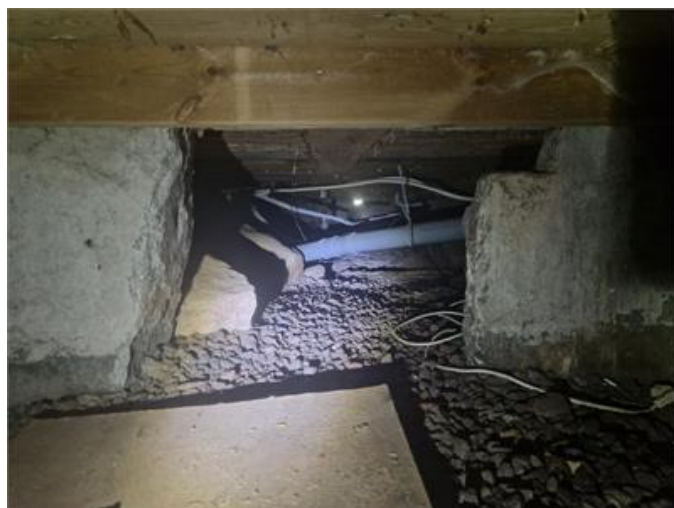
| Besiktningsresultat | | | | | |
|---|---|---|---|---|---|
| Torpargrund | | | x | | Torpargrunden är en riskkonstruktion och fuktmätningar utfört, se bilaga 1<br>Delar av utrymmet är inte besiktningsbart pga låg höjd och bristfällig framkomlighet |

Vy i torpargrunden

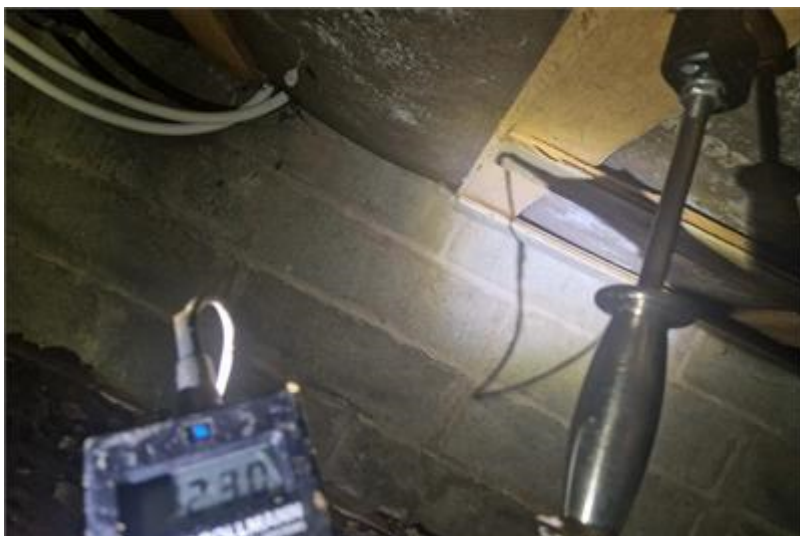
Vid besiktningen utförs stickprovsmässiga fuktmätningar i torpargrunden och mot träregelverk för betongplattan. Fuktkvoten visade på 19-24% och gränsvärdet för mikrobiell påväxt ligger på 17%. Det rekommenderas en fortsatt teknisk utredning för att kontrollera orsaken till och omfattningen av detta och gäller för hela husets grundläggning

Kritiskt gränsvärde för \*mikrobiell tillväxt i trä är ca 17% fuktkvot.  
(\*=Samlingsnamn på flertalet mikroorganismer så som bakterier, mögel och likvärdigt)

Klimatet i en uteluftsventilerad grund är beroende av rådande uteklimat. Material i utrymmet fuktas upp under sommarhalvåret. Är värmeisoleringsförmågan god hos bjälklaget förlängs uppfuktningsperioden. Under uppfuktningsperioden råder ofta gynnsamt klimat för mikrobiologisk tillväxt (mögel, bakterier och röta) eller kemisk lukt från behandlat/tryckimpregnerat material. Detta kan ge upphov till en avvikande lukt, vilket kan påverka byggnaden och inomhusmiljön negativt. Betongplattor av detta slag utsätts i regel mer eller mindre för permanent fuktpåverkan från angränsande mark vilket medför risk för besvärande lukt på grund av mikrobiell tillväxt (mögel/bakterier) på eventuella organiska restmaterial (sågspån, jord, etc)
