# Besiktningsprotokoll

Anticimex Försäkringsbesiktning i samarbete med Fastighetsbyrån

| Fastighetsadress:<br>Holländaregatan 7 | |

| Besiktningsdatum:<br>2025-05-20 | Protokollnummer:<br>69003989 |

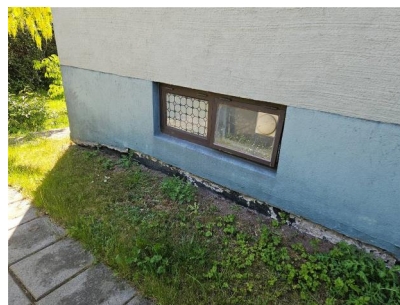
#### Utvändigt / Markförhållanden

Mark har sättningar runt byggnad.  
Se notering Allmänt hela huset.

- Huset har sättning mot väster och lutar till viss del. Detta medför att golv och väggar lutar i byggnaden. Sättning av mark har skett runtom byggnaden och det finns sprickor på bland annat husets framsida på något ställe. Enligt nuvarande ägare har ingen sättning skett de senaste 15 åren, men det finns ingen övrig information att tillgå vid besiktningstillfället.

Vi rekommenderar en fördjupad undersökning för att bedöma orsak och omfattning angående sättningen av byggnaden samt eventuella följdskador.

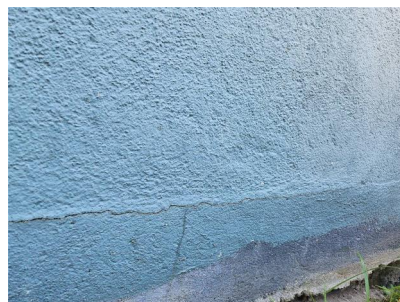
#### Utvändigt / Sockel

Sprickor finns i sockel.

Se notering Allmänt hela huset.

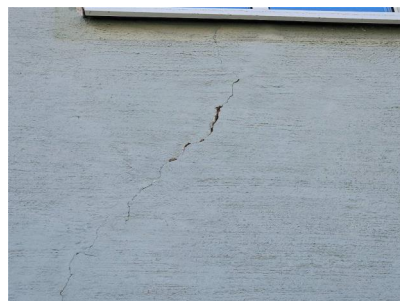
#### Utvändigt / Fasad

Sprickor finns i fasaden bland annat på framsida.

Se även notering Allmänt hela huset angående sättning.

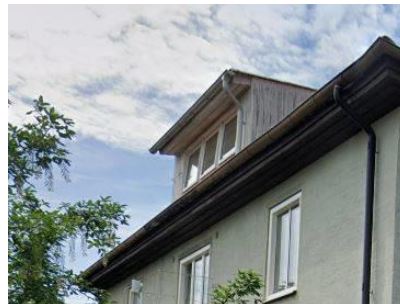
Fasadpanelen är i behov av målning/underhåll.

Fasadbeklädnad och träkonstruktioner där målningsbehov finns riskerar att få fukt- och rötskador på grund av sämre vattenavvisande förmåga. För att öka livslängden på fasadbeklädnaden rekommenderas målning och underhåll.

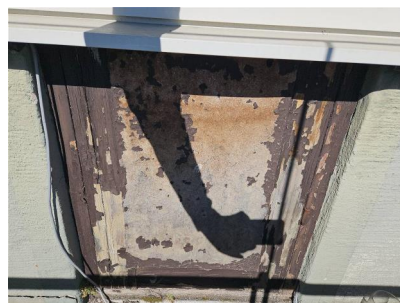
Äldre balkongdörr på balkong mot öster har sparats i fasaden och kapats av då nya fönster monterades och öppning ut till balkong stängdes. Denna har mindre rötskador och är i behov av målning/underhåll alternativt monteras ny fasaddel vid reparation av balkong. Se notering balkong.

Fasadbeklädnad och träkonstruktioner där målningsbehov finns riskerar att få fukt- och rötskador på grund av sämre vattenavvisande förmåga. För att öka livslängden på fasadbeklädnaden rekommenderas målning och underhåll. I samband med ommålning rekommenderas att de rötskadade panelbrädorna byts ut.

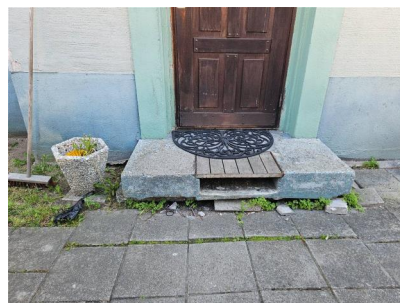
### Utvändigt / Dörrar

- Tröskelbleck saknas under dörr. Avsaknad av tröskelbleck medför att det finns risk för att vatten kan rinna in och orsaka fuktskador på tröskel och/eller i kringliggande vägg och bjälklag.

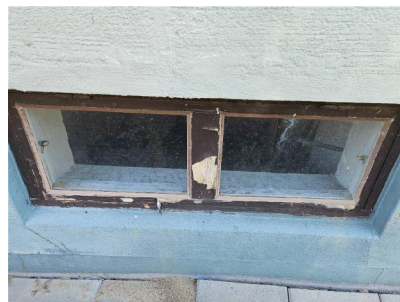
Källarfönster är i behov av målning/underhåll.

Fönsterbågar och fönsterkarmar där målningsbehov finns riskerar att få fukt- och rötskador på grund av sämre vattenavvisande förmåga.

För att öka livslängden på fönster rekommenderas målning och underhåll.

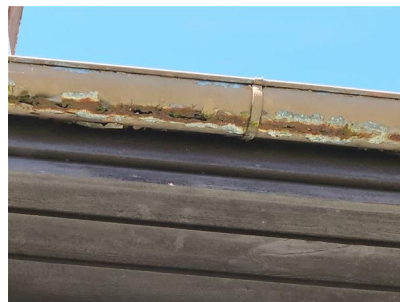
Hängrännor är rostiga och läcker.

Rostskadade hängrännor leder ofta till läckage, vilket i sin tur innebär risk för fuktskador på fasad, sockel och i bakomliggande konstruktioner.

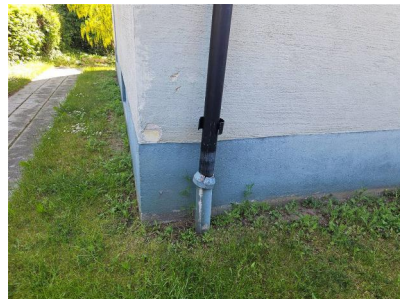
- Lövsilar finns inte. När det saknas lövsilar så finns det risk att det blir stopp i dagvattenledningen. För att hindra stopp i dagvattenledningar rekommenderas komplettering av lövsilar.

- Stuprörssvep saknar låsbleck.

- Stuprör på baksidan har på grund av marksättningen glidit isär från markledning. Stuprör som inte är anslutet till markledning kan medföra en ökad fuktbelastning på grundmur/sockel som i sin tur kan leda till fuktrelaterade skador.

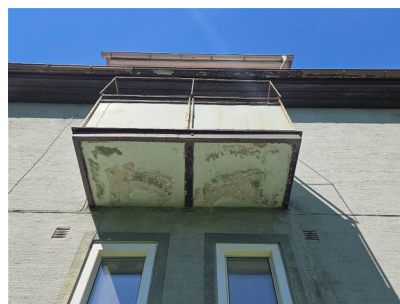
Rost- och betongskador finns i balkong mot öster.

Skador i balkong och balkongräcke är ett tecken på bristande fuktskydd och hög fuktpåverkan.

Vi rekommenderar en fördjupad undersökning för att bedöma orsak och omfattning.

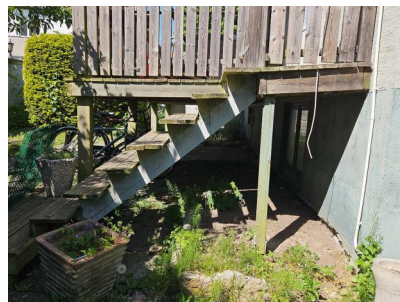
Balkongkonstruktion mot söder har satt sig i ytterkant och golv lutar. Se notering Allmänt hela huset.

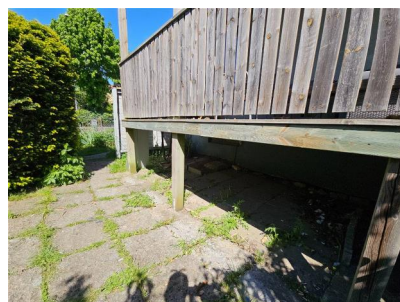
Balkongräcke och träkonstruktioner är i behov av målning/oljning/underhåll.

Balkongräcke och träkonstruktioner där målningsbehov finns riskerar att få fukt- och rötskador på grund av sämre vattenavvisande förmåga.

För att öka livslängden på balkongen rekommenderas målning och underhåll.

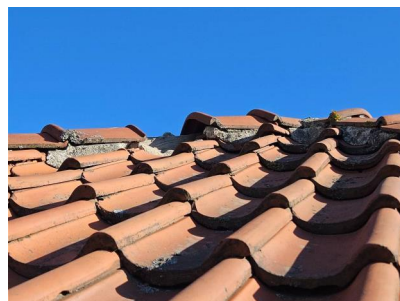
- Besiktning av yttertaket har genomförts från mark och takfönster samt från fönster i kupa mot öster.

- Yttertaket är äldre. Takpannor, plåtdetaljer och underlagspapp har enligt vår bedömning en begränsad livslängd. Eftersom husets taktäckning är äldre har det ett minskat motstånd mot vatteninträngning.

- Takpannor är i olag, några är skadade och någon saknas samt tätningar med murbruk saknas undernockpannor.

Bristerna medför risk för fuktskador på underliggande konstruktioner. Vi rekommenderar en fördjupad undersökning för att bedöma orsak och omfattning samt åtgärd.

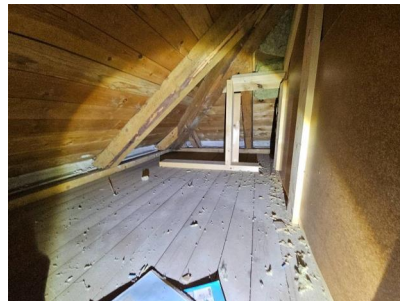
### Utvändigt / Sidovindar

Vid kontroll av sidovindar uppmättes fuktvärden under kritisk fuktnivå för mikrobiell tillväxt och en normal lukt upplevdes. Fuktkvoten i underlagstak/takbjälkar uppmättes till 9 % där risk för mikrobiell påväxt föreligger över 17 %.

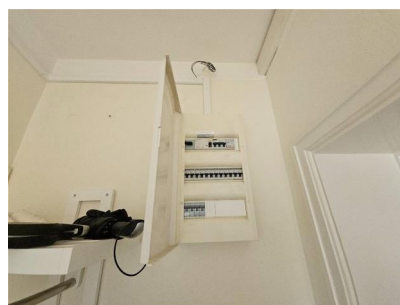
Gruppförteckning över elcentralen saknas.

"Gruppförteckning" är en lista som ska vara placerad vid elcentralen. Den visar vilka säkringar som är anslutna till vilka armaturer, vägguttag och apparater. Den är också till för att underlätta vid felsökning och elarbeten.

Kontakta en elektriker för att upprätta en gruppförteckning som placeras i närheten av elcentralen.

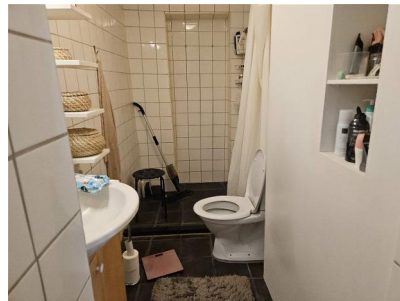
Våutrymmet har äldre yt-/tätskikt.

Utrymmet är äldre och har passerat tiden för sin tekniska livslängd.

Renovering av utrymmet rekommenderas. Kontakta en behörig våtrumsentreprenör för en renovering. I samband med renoveringen bör omkringliggande konstruktioner kontrolleras för att upptäcka eventuella följskador.

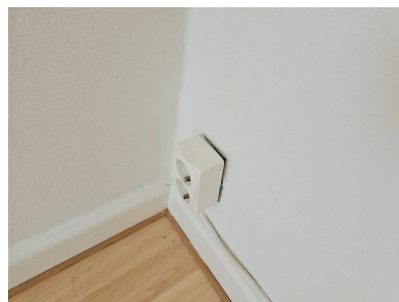
Eluttag är löst.  
Montera fast detta.

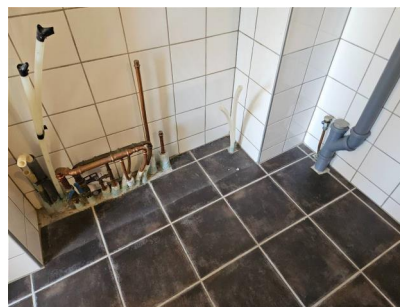
- Tröskel

Brister i golvet och/eller tätskiktets anslutning till tröskel medför risk för att vatten tränger in i omkringliggande konstruktioner/utrymmen vilket i sin tur orsakar fuktrelaterade skador.

- Tätskikt är felmonterat i golvbrunnen. När tätskikt är felmonterat i golvbrunnen innebär det risk för fuktskador. Vatten kan tränga ner i omkringliggande konstruktioner med fuktrelaterade skador som följd.

Rör genomföring finns för nära vägg/ golv.

Det finns risk att tätskiktet inte har kunnat anslutas på ett rätt sätt, vilket kan leda till fuktskador.

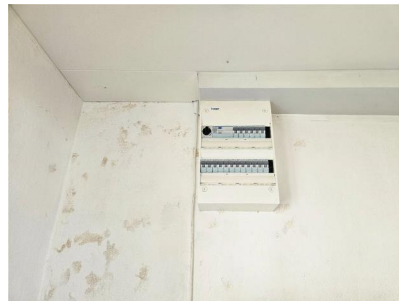
- Proppskåpet saknar täckbricka.  
Montera detta.

- Gruppförteckning över elcentralen saknas.

"Gruppförteckning" är en lista som ska vara placerad vid elcentralen. Den visar vilka säkringar som är anslutna till vilka armaturer, vägguttag och apparater. Den är också till för att underlätta vid felsökning och elarbeten.

Kontakta en elektriker för att upprätta en gruppförteckning som placeras i närheten av elcentralen.

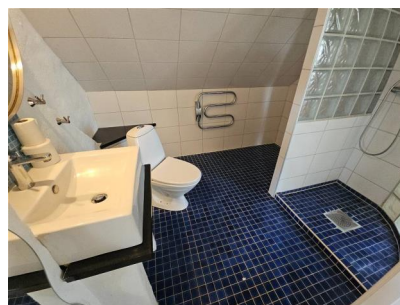
- Golvbrunn finns på grund av tät sarg bara i duschutrymmet. Vatten som kommer utanför eller vid läckage i övriga utrymmet utgör detta en risk för fuktskador i omkringliggande konstruktioner.

- Våtutrymmet har äldre yt-/tätskikt. Eftersom funktionen, som innebär att ytskiktet/tätskiktet ska vara vattentätt, kan vara nedsatt finns en ökad risk att vatten tränger igenom ytskiktet/tätskiktet med vattenskador i omkringliggande konstruktioner som följd.

- Tätskikt är felmonterat i golvbrunnen. När tätskikt är felmonterat i golvbrunnen innebär det risk för fuktskador. Vatten kan tränga ner i omkringliggande konstruktioner med fuktrelaterade skador som följd.

WC-stolen är lös.

Det finns risk för fuktskador eftersom WC-stolen är lös. Rörledningar och kopplingar kan släppa och orsaka rörbrott med vattenskador som följd.

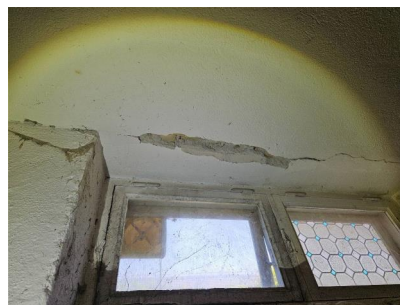
Reveterat undertak har putssläpp vid fönster i förråd norr.

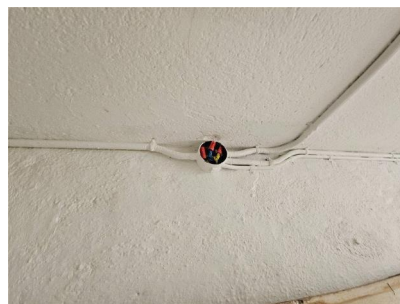
Skyddslock saknas på kopplingsdosa.

Montera skyddslock.

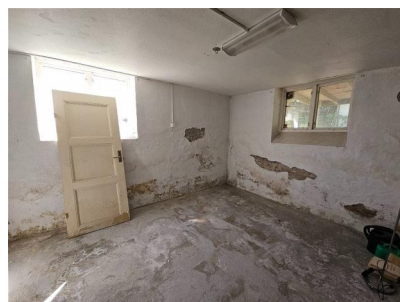
Puts- och färgsläpp finns på källarväggar.

Puts- och färg som släppt från underlaget invändigt på källarytterväggarna är ett tecken på att källarens utvändiga fuktskydd inte längre fungerar tillfredsställande.

För att åtgärda detta måste källarens utvändiga fuktskydd förbättras. Läs Anticimex faktablad om källare för tips och råd.
